# 新款 本田车系 维修案例精选

李昌凤◎主编

新款本田车系维修案例精选/李昌凤主编. —北京:  
机械工业出版社, 2012. 11  
ISBN 978-7-111-40014-1

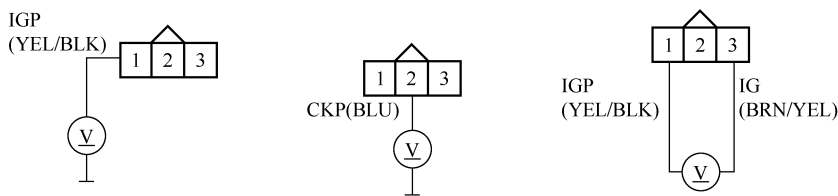
图 4-3 CKP 传感器 3 芯插座导线

8) 将点火开关转至 ON(Ⅱ)位置，如图 4-3 所示，分别检查 CKP 传感器 3 芯插头 1 号端子与车身搭铁之间电压为蓄电池电压，2 号端子与车身搭铁之间电压为 5V，1 号端子与 3 号端子之间电压为蓄电池电压，说明 CKP 传感器线路故障，故障在传感器内部。

9) 更换 CKP 传感器，并使用 HDS 清除故障码后，重新设置 ECM/PCM，发动机正常起动，故障排除。

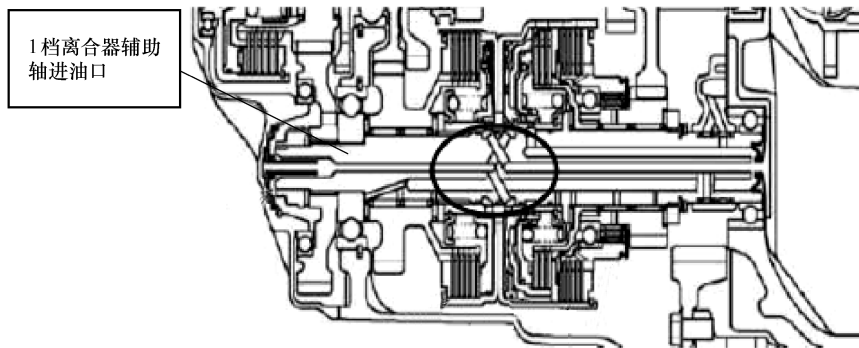
图 4-21 1 档离合器辅助轴进油口

7) 如图 4-21 所示, 在 1 档离合器辅助轴进油口处吹入高压的压缩空气来检查是 1 档离合器泄漏还是油管泄漏, 当吹入高压气体时发现离合器正常结合, 而断定油压在进油口之前已经出现泄漏, 造成油压过低。

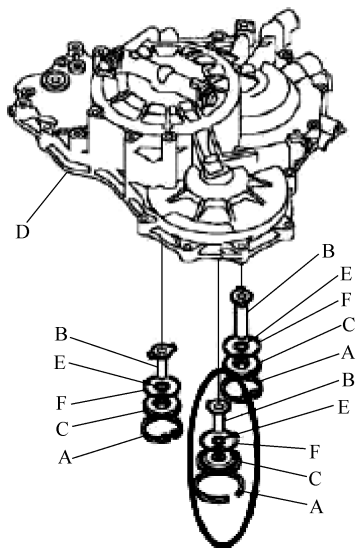
图 4-22 辅助轴进油口

8) 辅助轴进油口在变速器端盖上, 仔细检查发现该处弹簧 A 未装好, 导致凸缘 C 未能正确地压住密封圈 E, 如图 4-22 所示, 导致在该处出现油压泄漏, 引起上述故障。

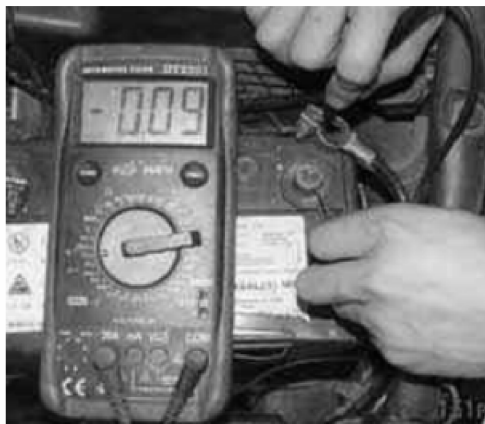
图 4-33 检查暗电流的操作

当断开发动机舱盖下熔断器/继电器盒内 12 号熔丝时(即压缩机熔丝),电流下降至 0.09A,如图 4-33 所示,此数值在暗电流正常技术范围内,说明压缩机控制线路出现自放电的故障。

4) 对压缩机供电电路进行检查,发现压缩机继电器处于常闭的状态,导致压缩机自放电以及其他用电设备消耗蓄电池电量,更换压缩机继电器后,故障排除。

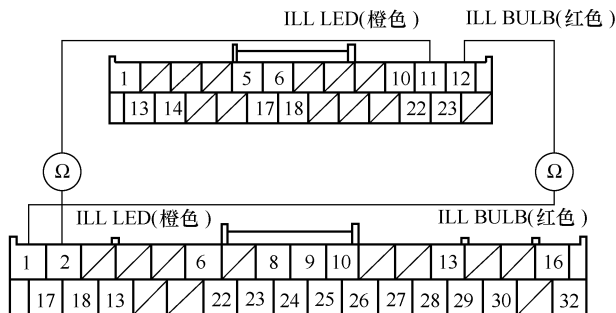
图 4-43 音响/导航开关与仪表控制单元连接端子

3) 查看音响/导航开关线路图，指示灯控制与仪表控制单元有关。如图 4-43 所示，分别检查音响/导航开关面板 24 针插接器 12 号端子和仪表控制单元 32 针插接器 1 号端子导通，而音响/导航开关面板 24 针插接器 11 号端子和仪表控制单元 32 针插接器 2 号端子不导通，说明 11 号端子与 2 号端子之间断路。

4) 使用抽取法抽取橙色导线，发现线路很容易抽取，说明该导线已经断路，由此找到了断路点，将其重新连接并用绝缘胶布包扎好后，故障彻底排除。

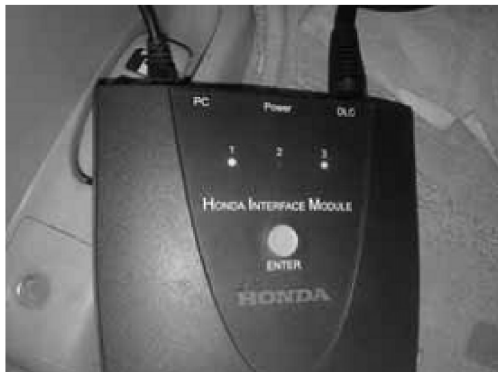
图 4-54 HIM 指示灯

2) 更换 ABS 总泵后, 连接 HDS, 发现仍然无法与车辆连接, 并且此时的 HIM 指示灯显示如图 4-54 所示。因为 HIM 本身没有问题, 由此判断可能 DLC 某些端子电压异常导致 HIM 显示异常, 需对各端子电压进行排查。

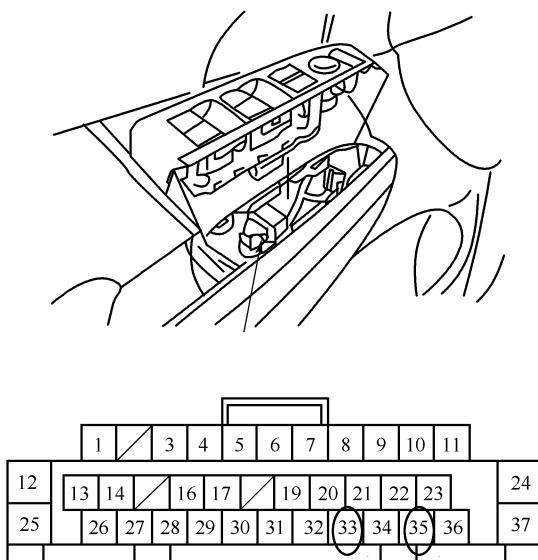
图 4-57 测量车门多路控制单元端子

9) 为了进一步确认故障，如图 4-57 所示，测量车门多路控制单元 33 号端子与 35 号端子(二者为 B-CAN 通信线)之间的导通性，检查发现二者导通，于是确定故障为车门多路控制单元内部故障导致 B-CAN 两根通信线短路。

10) 更换车门多路控制单元，更换、安装完车门多路控制单元后，进行电动车窗控制单元的重新设定，原有故障现象全部消失。

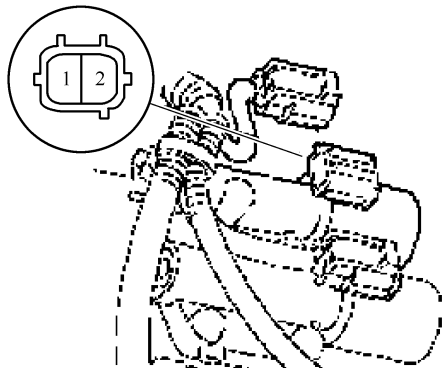
图 6-11 离合器压力控制电磁阀 C

8) 如图 6-11 所示, 断开电磁阀 C 插头, 检查插头端子 1 和 2 之间的电阻为  $1\Omega$  (标准值为  $3 \sim 10\Omega$ ), 说明离合器压力控制电磁阀 C 故障。

9) 更换自动变速器离合器压力控制电磁阀 C 后, 进行试车, 加速良好, 故障排除。

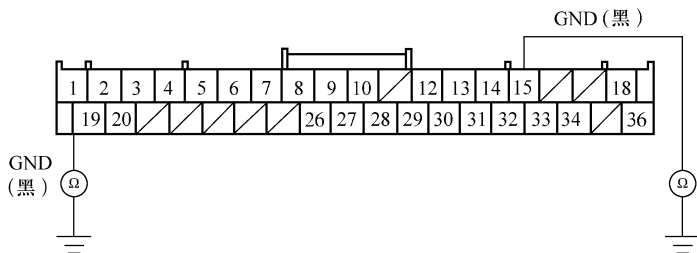
图 6-23 仪表控制模块插头 A(36 芯)插头

- 6) 关闭点火开关, 如图 6-23 所示, 分别检查仪表控制模块插头 A(36 芯)15 号端子、19 号端子与车身搭铁为不导通, 说明搭铁线存在断路故障。

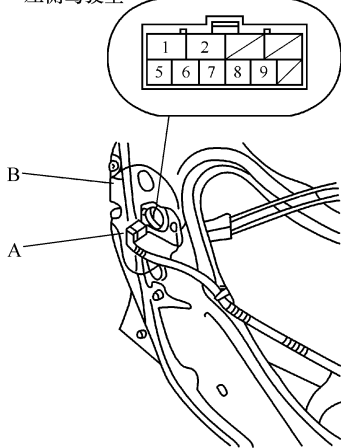
图 6-26 左前门门锁执行器

- 1) 根据车主反映的情况，怀疑是左前门门锁执行器或插接器连接不良导致的故障。
- 2) 将左前门饰板拆下，检查插接器插头正常，并没有连接不良的故障。
- 3) 将车门关上，使用遥控器进行锁门，突然发现门锁执行器有动作的声音，并且感觉其内部有卡滞的现象。
- 4) 如图 6-26 所示，将 10 芯插头(A)从执行器(B)上断

开，给执行器插头 1 号与 2 号端子接通蓄电池电压，检查执行器偶尔动作，但是有发卡的现象。

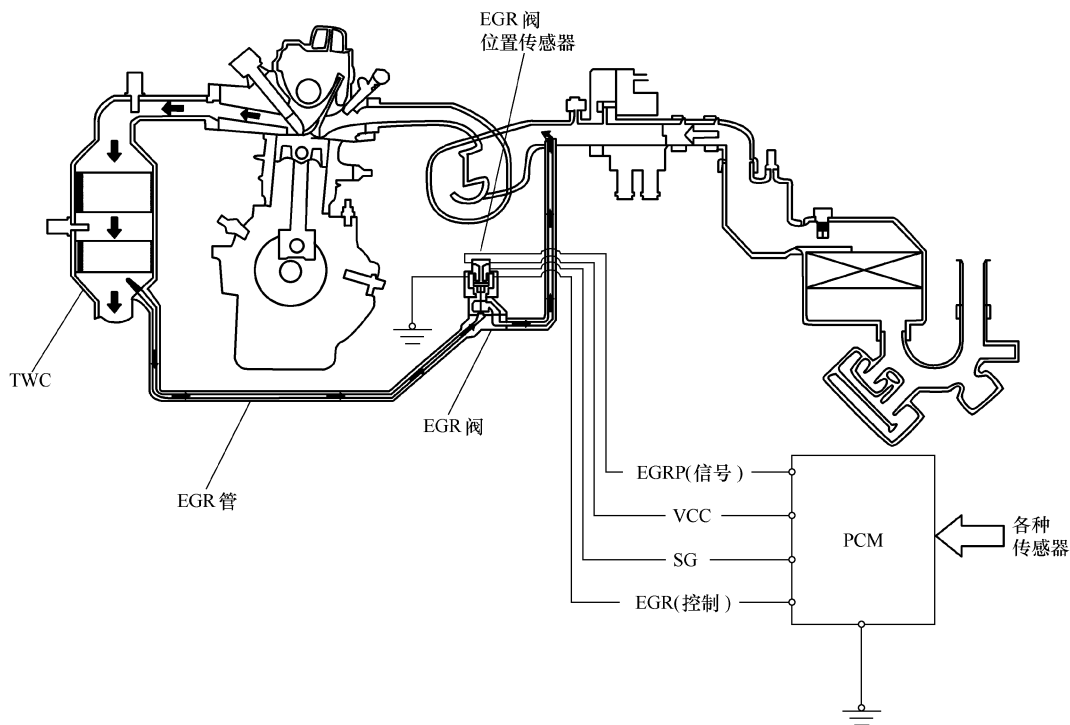
图 7-7 EGR 系统

5) 如图 7-7 所示, 检查 EGR 管发现没有真空, 拆下与进气歧管相连接的 EGR 管, 用手堵住, 感觉有真空输出, 说明 EGR 管有堵塞, 更换新的管路后, 故障排除。

**维修小结:** 由于 EGR 系统故障, 导致发动机工作不正常, 故障指示灯点亮。

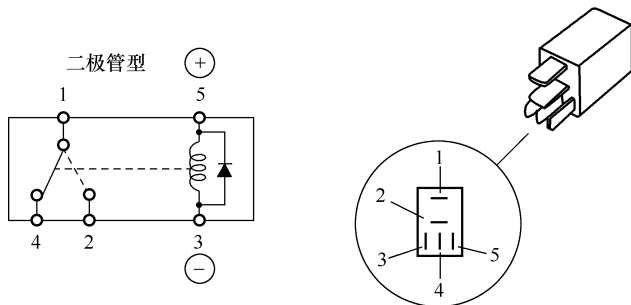
图 7-25 继电器测试

7) 如图 7-25 所示，对行李箱盖作动器继电器进行测试，将蓄电池正极连接至 5 号端子，负极连接至 3 号端子时，1 号和 2 号端子不导通(正常情况下应导通)，说明该继电器发生故障。

8) 更换行李箱作动器继电器后，进行操作，故障症状彻底排除。

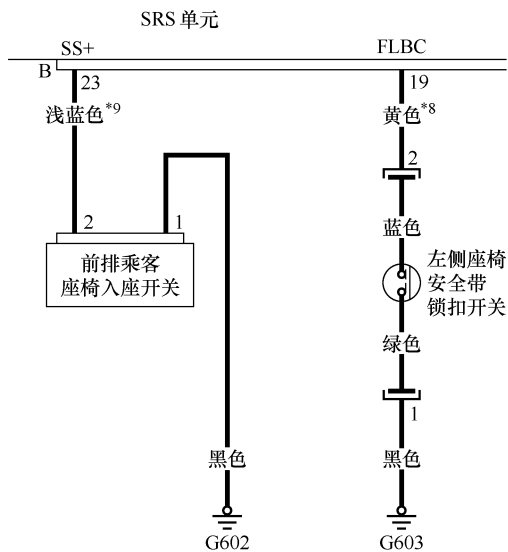
图 7-27 左侧座椅安全带锁扣开关线路图

8) 从试车情况分析,判断为线路接触不良所致,最后经过仔细检查,发现左侧座椅安全带锁扣开关的蓝色导线线束插头接触不良,如图 7-27 所示,更换安全气囊线束后,故障排除。
