日系汽车 技术剖析与疑难案例集锦

王志敏○主编

本书由多年从事高档汽车维修工作的高级技师根据工作日记整理总结而来，讲述了新款丰田、雷克萨斯、日产、英菲尼迪、本田等车型的技术剖析、疑难故障案例分析与排除经验技巧、原厂技术信息通告。

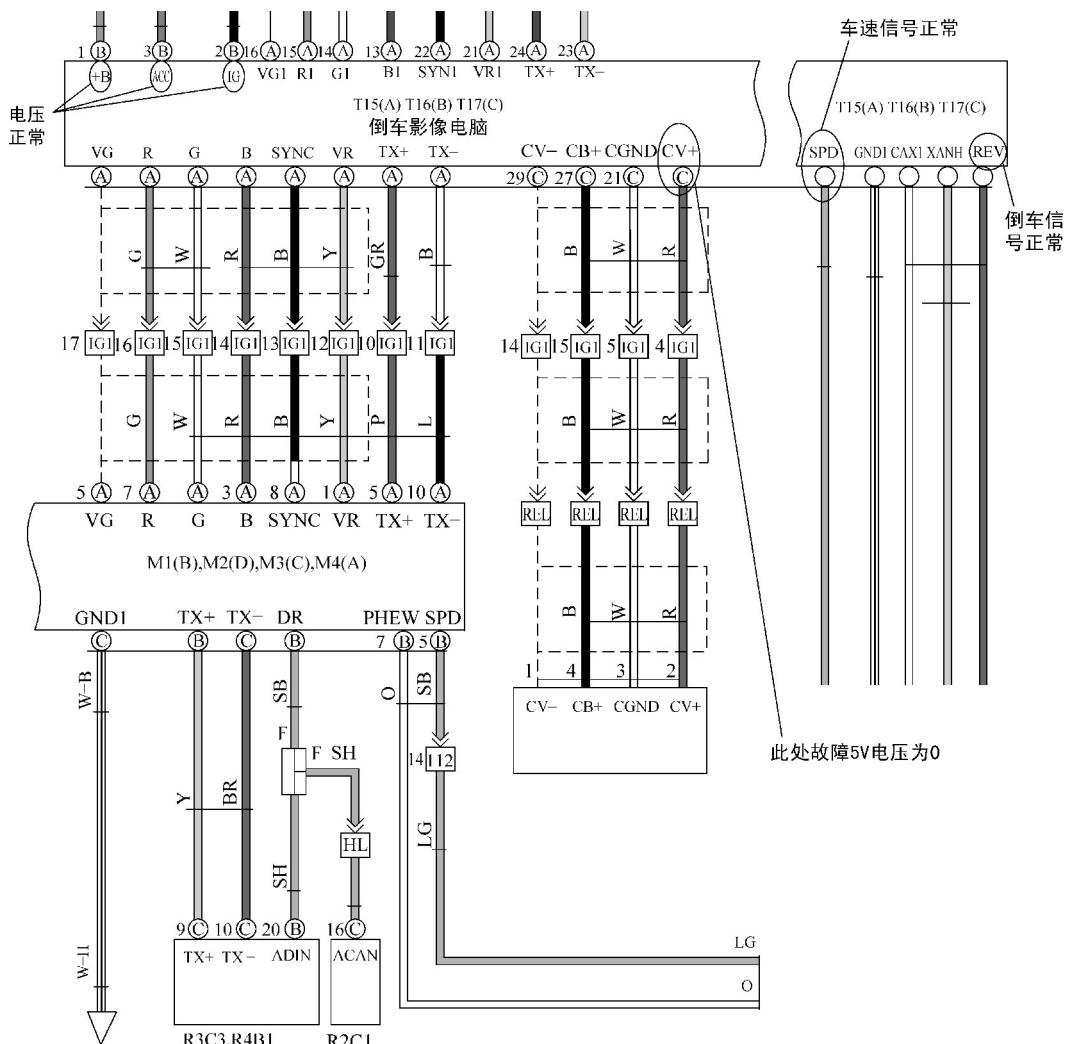
图 2-3 倒车影像 ECU 控制电路图

根据此现象判断是车速信号引起该故障。车速信号输入倒车影像 ECU，故需判断车速信号是否正常及倒车影像 ECU 是否正常。进入导航诊断模式读取车速信号并与车速表对照，基本相同，且导航使用无异常现象，可判断车速信号正常。如图 2-3 所示，测量倒车影像 ECU 的 B1 (+ B)、B3 (ACC)、B2 (IG)、电压均正常，B6 (GND) 与车身间电阻为 0.4Ω ，正常。打开点火开关挂入倒档测量 B11 (REV) 的电压为 12V，正常。当出现故障现象时，以上测量的各信号仍正常，但倒车影像 ECU 对摄像头输出的 5V (CV+) 电压会突然变为 0，致使显示屏无影像。据以上判断应为倒车影像 ECU 故障。

故障排除：更换倒车影像 ECU，故障排除。

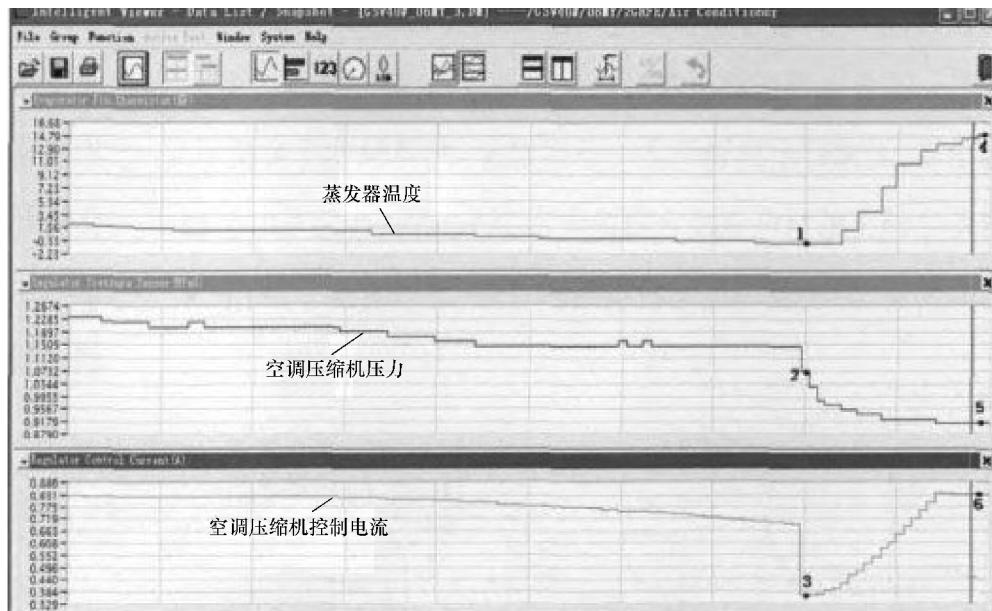
图2-8 空调系统工作数据值

查看空调系统数据流，重点观察蒸发器温度、空调压缩机压力和空调压缩机控制电流这3组数据。如图2-8所示，点1对应的蒸发器温度是-0.65℃，点2对应的空调压缩机压力为1.0372MPa，点3对应的空调压缩机控制电流是0.375A。此后，蒸发器温度逐渐升高，直至点4对应蒸发器温度15.10℃，空调压缩机控制电流也快速升高到点6的0.836A，但空调压缩机压力却持续下降。分析可知，在蒸发器温度较低时，空调ECU减小空调压缩机的控制电流以避免蒸发器结冰，而随着蒸发器温度的升高，空调ECU增大了空调压缩机的控制电流，但是空调压缩机压力却没有随之上升，反而持续下降，而当空调压缩机控制电流恢复到正常工作状态时，空调压缩机可变腔室依旧没有变化。而断开并再次接通空调开关后，空调压缩机压力可以恢复正常，空调能暂时再次制冷，说明故障应是空调压缩机控制电磁阀卡滞或可变腔室故障造成的。

故障总结：对于可变排量空调压缩机故障，当蒸发器温度升高，空调压缩机控制电流恢复到正常工作状态，而空调压缩机无法再次制冷时，只需要注意数据流中蒸发器温度、空调压缩机压力和空调压缩机控制电流这3个数据之间的变化。最主要的就是空调压缩机压力的变化。当蒸发器温度上升到一定温度后（高于10℃），空调ECU增大空调压缩机控制电流（高于0.7A），空调压缩机压力也应上升（高于1.0MPa），如果压力不够，即可认定为空调压缩机损坏。此外，在更换空调压缩机前，必须彻底清洗整个空调系统，并严格按照维修手册的规定进行操作，否则可能造成空调系统的再次损坏。

故障排除：更换空调压缩机后经过长时间试车，确认空调恢复正常，至此故障排除。

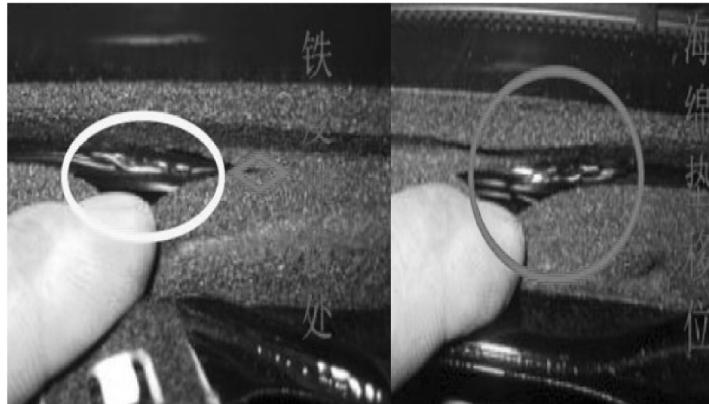
图 5-4 仪表台前方安装位置上的海绵垫有移位

定拆卸仪表台检查。以前仪表异响的车辆从未拆卸过检查，大部分车辆都是通过塞入隔音海绵的方法排除故障。当把此车仪表台拆卸时，我们仔细查找故障原因，在检查过程中发现仪表台前方安装位置上的海绵垫有移位的现象（图 5-4），造成仪表台端面与车身铁皮产生摩擦发出异响。正常情况下，仪表台与车身之间有海绵隔垫，车辆在行驶中不会产生任何声音才对。

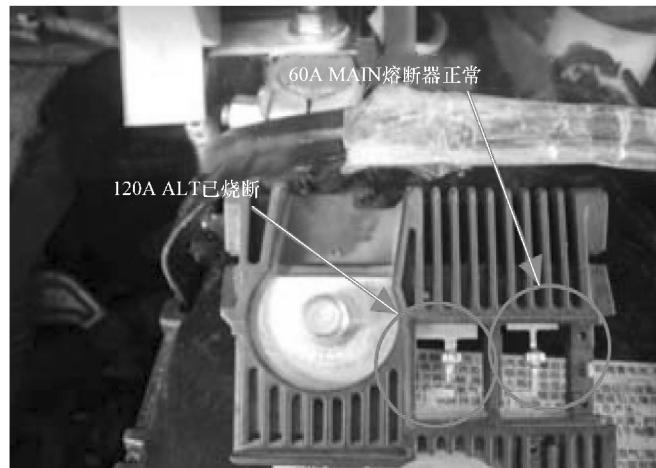
图 5-9 120A ALT 的熔断器烧断

更换 ALT 熔断器后打开点火开关，仪表上的 ABS、EPS 故障灯熄灭，连接 IT - II，进入两个系统没有故障码，系统恢复正常。但又出现新的故障，发动机能运转但无法起动（无怠速），用 IT - II 检查，无故障码，检查线路没发现松动，燃油压力正常，拆卸点火线圈进行试火，开始起动时无跳火，几秒后突然跳火又正常，再检查其他点火线圈跳火都正常，重新安装点火线圈，发动机能起动，但仪表上的 ABS、EPS 故障灯再次点亮，检查 ALT 熔断器又出现断路，检查过程一时陷入困境。重新整理思路：发动机能起动，ABS、EPS 故障灯点亮；当 ABS、EPS 故障灯不亮，发动机又不能起动。考虑 ALT 熔断器出现烧断，线路必定存在短路，而 ALT 熔断器烧断后会导致 EPS、ABS、HTR、SUB 失去电源电压，令以上系

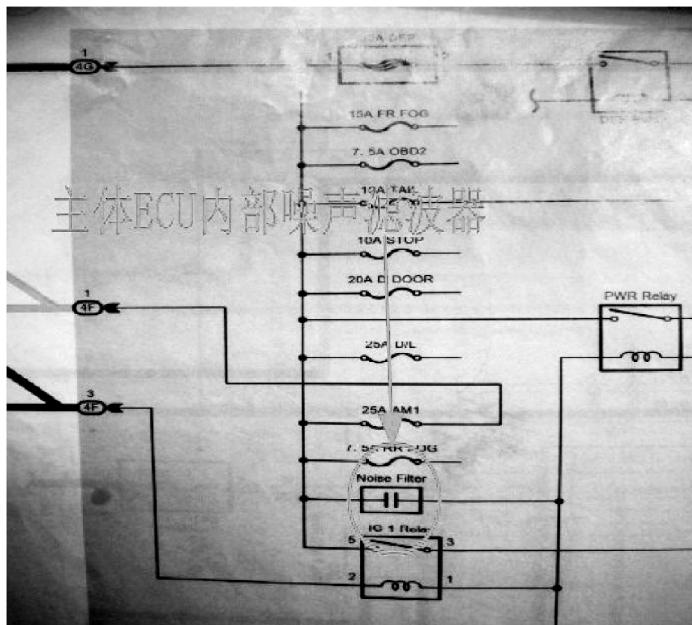
图 5-11 噪声滤波器所在线路中的位置

查找短路的根源，拔下熔断器盒总成 A27、A28、C30 插头，用万用表电阻档测量对搭铁电阻，检查过程发现 A28 (A) 1A 端子对搭铁电阻为 0.5Ω ，确定 1A 端子电源线路存在短路现象，断开主车身 ECU 4G - 1 号端子线束 (图 5-10)，测量线束无对搭铁短路，再将输入的熔丝逐一拔开，测量对搭铁电阻，把相关熔丝已全部拔出，仍然为 0.4Ω 。把相关的熔丝都拔下了，难道输入线路短路？重新翻阅资料发现主车身 ECU 1 号端子在内部与搭铁线并联一个噪声滤波器 (图 5-11)。分析由于滤波器内部击穿导致短路令 120A ALT 熔断器烧断。

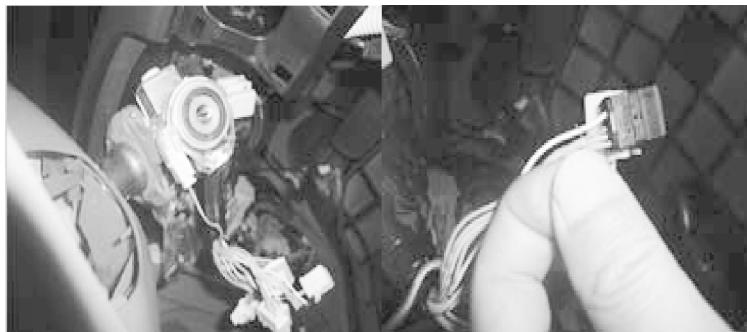
图5-14 故障位置

带着这样的疑问，技师对线路及相关插接器又进行了检查，没有发现线路有改动迹象。最终检查到了钥匙开关处，当拔下点火开关座的插头时，无意中发现插头上B+与ACC位置处有一根细小的铜丝将两根线进行了短接（图5-14），将此铜丝拿掉，线束重新处理后，再打开收音机，发现收音机不能在点火开关位于OFF的情况下工作，拔掉钥匙，关好车门，重新按下遥控按钮，门锁工作正常。

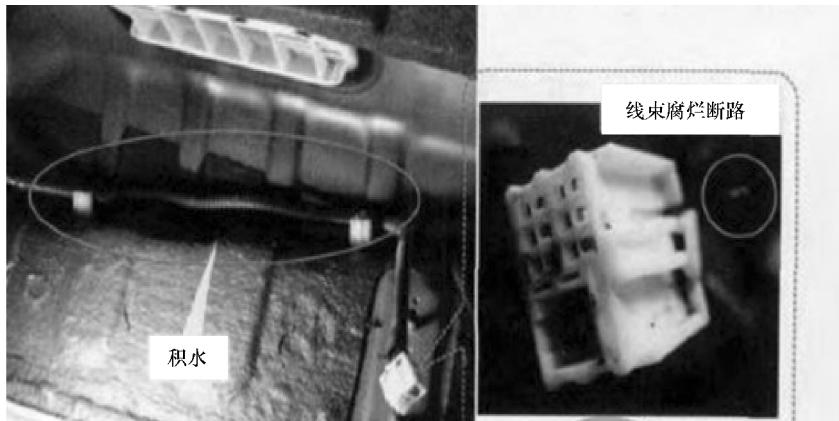
图 5-26 故障位置

根据由外及内，由易到难的故障排除原则，维修人员对上述可能故障原因进行逐一检查。首先用示波器测得钥匙电源电压为 3.1V，与维修手册对比，正常。其次对信号干扰进行检查，主要是两个方面，一是车辆上的搭载品造成电波干扰（如无线电提灯、防盗装置、其他公司生产的无线钥匙振荡器、安装在发动机窗内的无线电雾灯等）；二是室外设备造成的电波干扰（如大型的显示器、无线门遥控、住宅安全装置、无线电子眼、电塔接收器装置等）。经检查无对信号的干扰存在。再次对元器件（主要是对钥匙振荡器及车门接收器）进行检查，结果发现行李箱内的车门控制接收器总成进水，拆下车门控制接收器总成的导线

插接器，发现导线插接器处的线束腐蚀氧化，并有一根红线一碰即断（图 5-26）。

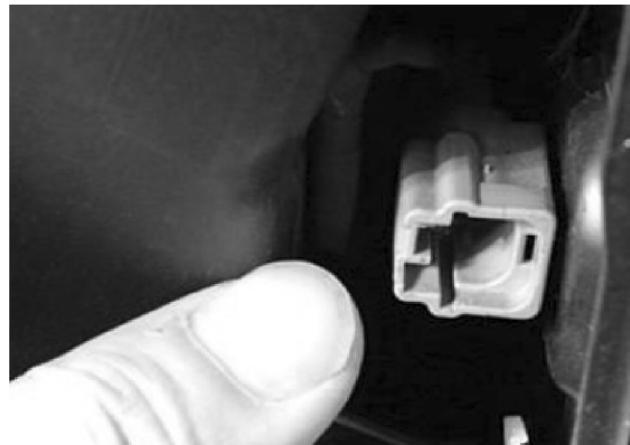
图11-2 天线上的线束插座上没有插头

经分析，与注册有关的天线主要包括仪表板内部的天线2和中央控制台的天线1，主要功能是智能钥匙使用及注册信号接收反馈。由于两个天线在仪表板和中央控制台内，拆卸起来比较麻烦，为了确定自己的判断，笔者利用故障诊断仪对智能钥匙单元内的天线进行主动测试，将智能钥匙放在车内，关闭点火开关执行天线主动测试，发现只有天线1关闭后没有反应，只要一断开其他天线，则应急灯便会闪烁，这样就可以基本确定故障部位了，于是决定对天线1进行检查。拆下中央控制台后面的饰板，找到室内天线1，发现天线上的线束插座上没有插头（图11-2）。
