# 轿车电气系统 维修案例精选

杨增雨 ○ 编著

本书将作者 20 多年丰富的汽车维修经验融入各种维修案例之中, 分系统对常见轿车的电气系统故障进行了总结, 内容丰富, 贴近实际。本书适合于汽车维修工自身提高的学习, 也适用于汽车专业学生参考阅读。

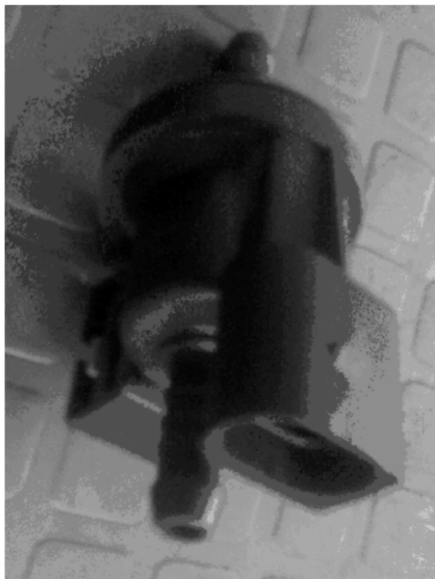
图 1-1 奥迪 A6L 活性炭罐电磁阀

以前曾经遇到过活性炭罐电磁阀损坏后关闭不严引起的此类故障, 怀疑此车也是由于这样的原因造成的故障。于是, 打开发动机盖后, 找到活性炭罐电磁阀, 将其拆下进行检查, 在不通电状态下用嘴吹气时, 该阀关闭不严, 有轻微漏气, 于是确认此电磁阀损坏。

4) 总结: 该车故障是因为活性炭罐电磁阀因为关闭不严而损坏, 造成汽油箱内的汽油蒸气不受控制, 直接进入发动机进气管内, 形成过浓的混合气, 因为混合气过浓, 混合气中氧气含量过少, 燃烧室内的混合气无法燃烧, 从而形成加满汽油后起动困难故障。

定购一新电磁阀, 到货后, 对新配件做了一下检查, 不通电时该电磁阀关闭良好, 没有漏气; 通电状态下, 可以顺利打开。再测量其电阻为  $15.8\Omega$ , 零件号为“06E 906 517A”, 零件号与原车上拆下来的旧电磁阀零件号一致, 其外形如图 1-1 所示。

装上新的活性炭罐电磁阀后, 清除故障码, 系统显示正常, 经过几天的试用, 加满汽油后, 起动困难故障没有再次出现, 确认故障排除。

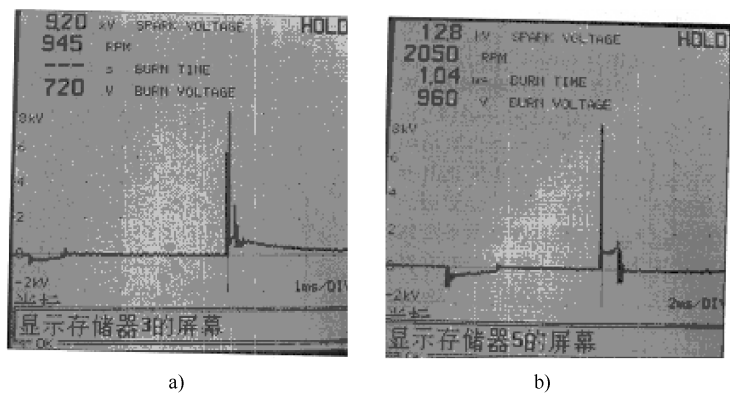
图 1-2 奥迪 V6 点火次级波形  
a) 故障波形 b) 正常波形

是不是还有其他的故障现象, 车主没有反映, 于是亲自试车, 发现加速时“闯车”, 再拔下高压线观察高压火花明显过弱。用示波器测量点火线圈的次级波形如图 1-2a 所示,

从图上可以发现问题，图中波形说明点火线圈输出的能量不够，不足以可靠点燃混合气，所以形成起动困难和加速闯车故障。为了能够更加准确地判定故障，还测量了正常车辆的点火波形，如图 1-2b 所示。

对比两个波形也可以看出，故障车的燃烧时间明显过短，小于 0.5ms，而正常车为 1.2ms 左右的燃烧时间。另外，故障车的燃烧线也模糊不清，相比而言正常车的波形燃烧线清晰。

6ms 的闭合时间及点火模块内限流元件动作的曲线, 根据以往的经验可以认定 6ms 的闭合时间是正常的, 也就可以排除控制单元损坏的可能, 剩下的是到底流过点火线圈的电流有多大, 没有测量。目前怀疑点火模块内部的限流元件变值, 使通过点火线圈的电流偏小, 形成点火能量偏低故障。于是, 又订购了一个点火模块, 装车后试验。拔下高压线使之距离机体约 7mm 间隙, 在起动时观察高压线与机体之间跳火情况, 直观观察的结果表明, 电火花的能量明显强了很多, 再用示波器观察点火波形, 其波形如图 1-3 所示, 从次级点火波形上看, 正

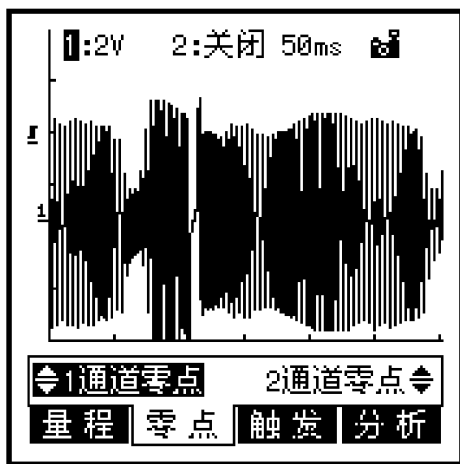
图 1-10 宝来曲轴位置传感器波形全貌

图 1-10 中曲轴位置传感器的波形表明，曲轴信号电压存在缺陷，波形的电压幅度上存在严重的不均匀性，存在明显的一个幅度下降，正常情况下，曲轴位置传感器的输出波形的幅度应该是均匀一致的。

联想起以前的维修案例，因为曲轴位置传感器的触发轮变形，造成起动困难。是不是该车也是这样的问题。拆下油底壳后，观察在曲轴转动时，传感器与触发轮之间的间隙，确实有一个地方存在间隙过大，调整曲轴位置传感器的触发轮形状，使其在整个圆周方向上的间隙尽量均匀一致，此时再次测量曲轴位置传感器的输出电压波形，如图 1-11 所示，虽然波形上还存在一定的幅度不稳定问题，经过多次试验，冷车起动时可以顺利地一次性起动着车，说明发动机控制单元已经可以正确识别曲轴位置传感器的输出信号了。到此，宝来车冷车起

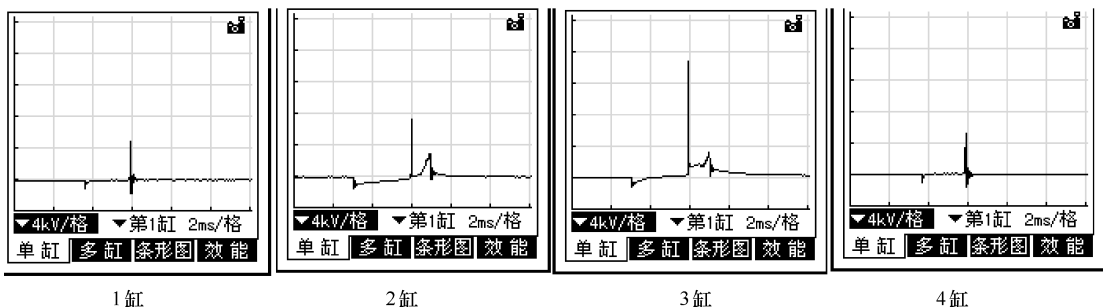
图 1-13 昌河微型车 1~4 缸点火次级波形

从点火波形上可以看出，1、4缸波形异常，2、3缸点火波形正常，另外还可以从波形上可以看出，线圈初级导通时间正常，击穿电压明显偏低，没有燃烧线，燃烧电压也极低，这种波形意味着点火线圈给火花塞提供的点火能量不足，有可能是线圈内部出现匝间短路，致使点火线圈初级吸收的电能不能有效地转变成高压传递给火花塞，因为1、4缸共用一个点火线圈，所以，这种波形的产生更有可能是因为点火线圈引起，而不是火花塞。直接更换点火线圈总成后，再起动着车进行试验，发动机工作平稳，再次用示波器观察各缸点火，得到如图1-14所示的波形：

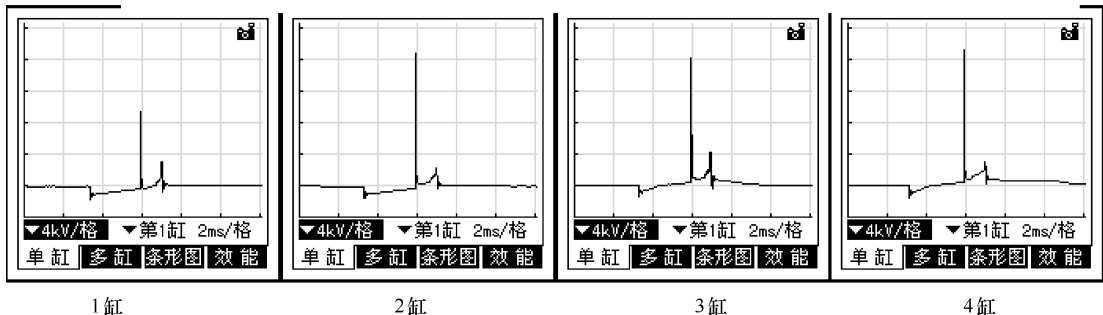
图 1-14 更换点火线圈后的次级点火波形

从上图中可以看出,更换点火线圈后,1、4缸点火次级波形恢复正常,从发动机的工作平稳状态以及排气的均匀性方面,都反映出发动机4个缸做功正常,至此故障排除。

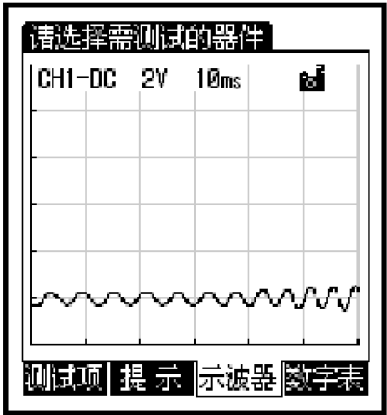
图 1-18 捷达车曲轴位置传感器波形图

结合故障码及示波器测量到的曲轴位置传感器的波形分析，认为此车的曲轴位置传感器的输出信号电压波形幅值过低，造成发动机控制单元无法判定曲轴位置，当然就无法输出正常的点火

正时信号，形成了起动困难故障。试验发现，拔下曲轴位置传感器插头，只利用凸轮轴位置传感器，发动机就能着车，而插上插头上后，反而有时就着不了车，估计是该车发动机控制单元的软件功能，只利用凸轮轴就能判断出点火正时信号，但如果加上曲轴信号，就能更为精确地判定正时信号。当曲轴位置传感器的信号幅度不够时，就会产生错误的触发，造成错误的点火正时信号，所以无法着车。综合以上分析认为，此车有可能在某些时间是只利用凸轮轴位置传感器来工作，这种状态才会起动着车；有时是利用曲轴位置传感器的输出信号和凸轮轴位置传感器的输出信号一起工作，此时就不易发动着车，并且这时会现加速无力故障现象。

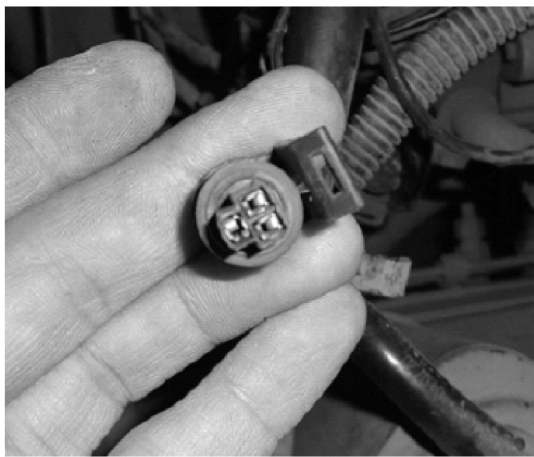
图 1-21 节气门位置传感器插头

从节气门位置传感器插头的后部插入万用表笔，测量节气门位置传感器插头上三个插脚的电压，分别为 4.97V、0V 和 0.47V，其中信号脚（节气门全关时电压为 0.47V 的插脚）可以随着节气门开度的增加而呈线性增加，从 0.47V 增加到 4.3V。说明节气门位置传感器工作正常。将节气门位置传感器的插头拔下，进行外观检查，发现节气门位置传感器的插头内部的端子有些变形，可能存在接触不良，经过调整后，将插头重新装复，起动着车试验，发动机怠速恢复正常。该插头的外观照片如图 1-21 所示。

经过试车，故障排除。

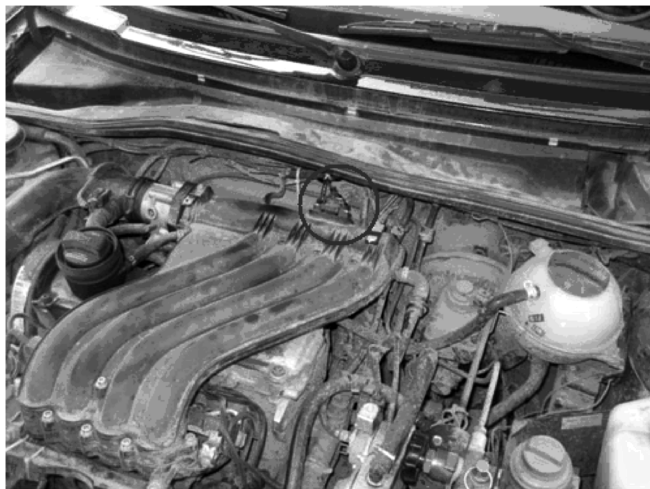
图 1-24 捷达进气压力传感器线束

检查进气压力传感器的插头导线时,发现从该插头连接进入大线束的根部折断(故障部位如图 1-24 中所示),重新接好后清除故障码,然后试车,故障现象依然存在,回厂后再次测量故障码,显示系统正常无故障。

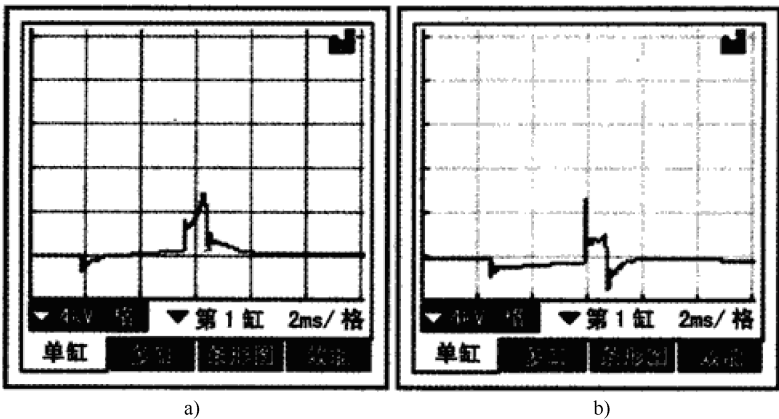
图 1-28 故障波形与正常波形对比

进行原地试车，在怠速状态下断开各缸高压火，发现各缸都工作，但当发动机转速超过 2000r/min 时，4 缸、5 缸、6 缸均没有高压火了。用示波器测量点火次级波形，如图 1-28 所示。

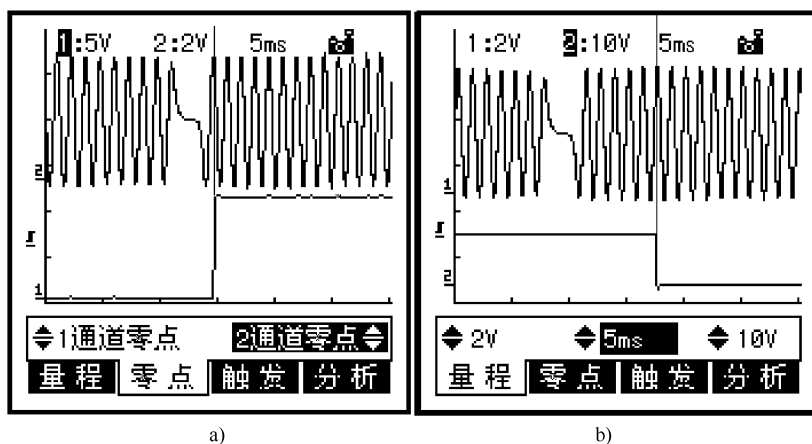
图 1-31 维修前后凸轮轴位置传感器与曲轴位置传感器信号之间相位图

拆开正时齿带罩, 重新核对正时, 发现正时记号确实错了一个齿, 对正后, 起动困难故障排除, 此时测量得到如图 1-31b 所示的波形。该波形中表明, 曲轴位置传感器与凸轮轴位置传感器信号之间的关系是——凸轮轴信号的上升沿出现在 60—2 大齿缺出现后第 5~6 个信号齿尖之间, 此时着车后读取故障码, 显示“系统正常”, 故障灯也熄灭了, 经过多次试车, 每次起动可以在 2s 内完成, 故障排除, 估计是在上一家修理厂更换凸轮轴时没有把正时调正确造成的。

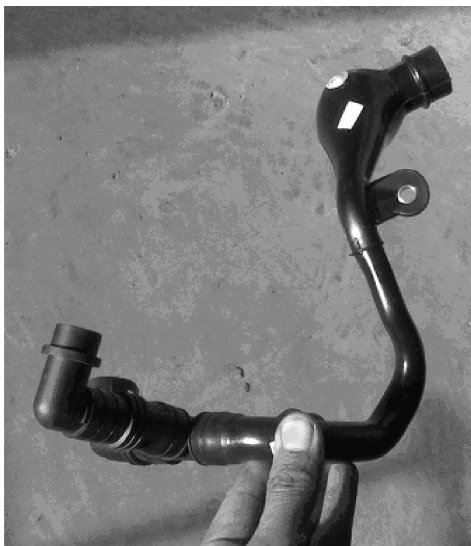
图 1-32 桑塔纳 3000 废气管

起动着车,在怠速状态下,插上解码器,进入读取数据流功能,再输入组号“33”,发现混合比调节范围为25%固定不动,说明混合气过稀,控制单元在增加喷油量。当喷入清洗剂到废气管跟机体的接口处,混合比明显变化-20%,由此说明此车故障是因为此处存在漏气所致。拆开进气管后,拆下废气阀,发现确实是此处裂开,更换废气管并装复进气管后,起动着车,再观察数据流中的33组数据,在-10%~10%之间变化,回到了正常范围内,至此故障排除。废气管的形状如图1-32所示。

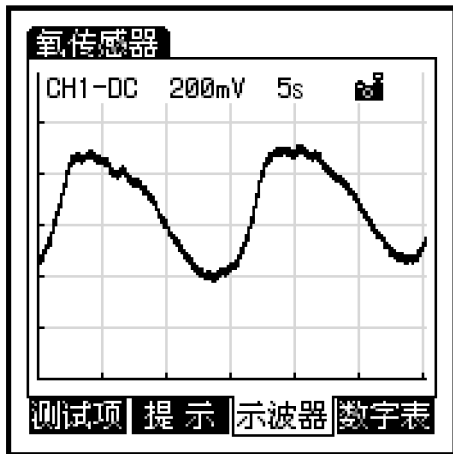
图 1-34 维修前的氧传感器波形

从波形上看, 发现了问题。氧传感器的输出电压最低为 400mV, 最高电压为 900mV 左右, 首先是幅度不够, 主要是最低电压不够低, 再就是变化速度缓慢。于是决定更换一个新的氧传感器, 更换新氧传感器后, 再用示波器观察波形, 得到如图 1-35 所示的波形图。

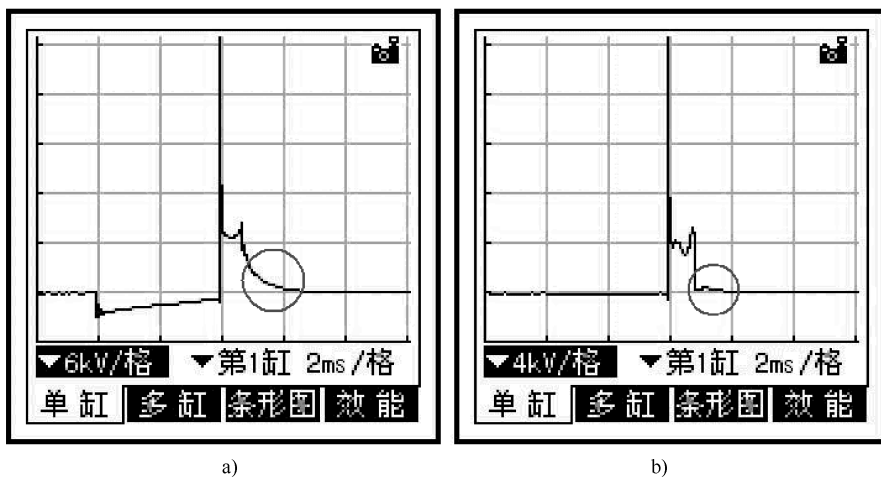
图 1-40 夏利点火次级波形图

接上示波器，观察点火次级波形，如图 1-40 所示，从点火次级波形上发现了问题，如 1-40a 所示，在燃烧电压后面，没有阻尼振荡波形出现，即没有形成燃烧线(上图中圆圈区域内)，只有一个电压下降的斜线，估计是点火线圈有故障，更换点火线圈后，再次测量点火波形，波形变成图 1-40b 所示，从图中可以看到有了燃烧线，从点火波形上分析，该车的点火系统工作正常，起动着车试验，怠速稳定，空车踩加速踏板时，加速效果也明显好转，使用汽油或天然气时，加速及怠速工况都恢复正常，故障现象排除。

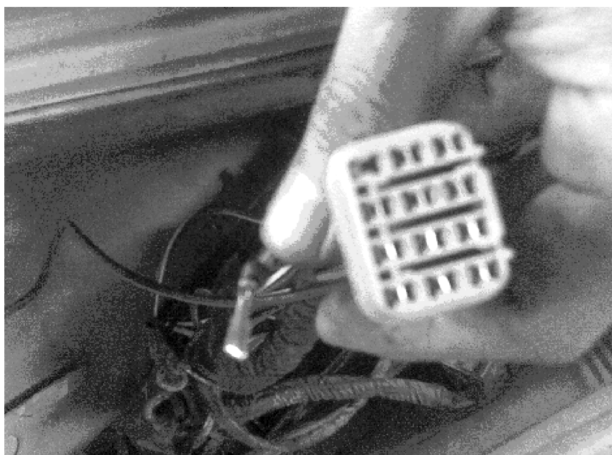
图 1-41 插头内变形的端子

将发动机控制单元拆下，将其装到发动机控制单元试验台上进行试验，发现油泵继电器工作正常，说明原车的油泵继电器不工作原因是线路故障引起的。再将发动机控制单元装到车上，进行检查，发现发动机控制单元的第3号脚插头为油泵继电器的控制端，它与发动机室熔丝盒中的油泵继电器线圈控制端不能顺利导通，电阻为 $160\Omega$ 左右，沿着发动机室熔丝盒的线束往前查找，发现它与车身相连接的过渡插头中的端子有些变形，将其挑出后，重新调整，再装复后，电阻变为 $0\Omega$ ，开点火开关瞬间，可以听到油泵继电器动作声，但听不到油泵动作的声音。插头内变形的端子如图1-41所示。

再检测油泵继电器的触点电源，打开点火开关后，电压为 0V 左右，再往前找，发现主继电器控制着油泵继电器的电源，而主继电器的触点电源为 12V，并且线圈吸合，电压正常，但主继电器的触点输出端没有电压，说明主继电器损坏，更换一个新的主继电器后，再打开点火开关后，可以听到油泵继电器工作 1s 左右，然后自动停止，说明油泵的控制线路恢复正常，起动发动机顺利着车。经过几天试车，故障没有出现，确认故障排除。

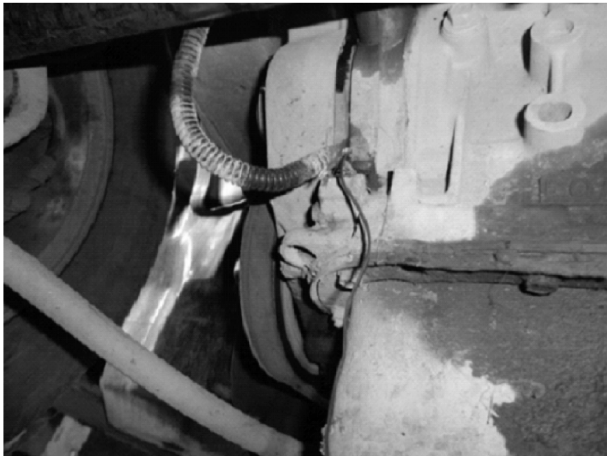
图 1-46 本田曲轴位置传感器安装位置

根据发动机的结构分析可以知道，定位传感器应该安装在飞轮或是曲轴带轮的截面附近，经过检查，在曲轴带轮的后下方找到了一个四线的传感器，并且观察到其中有一根线折断了，其具体位置如图 1-46 所示。

将折断的导线重新接好后，再试车，踩加速踏板时发动机转速可以轻松超越 5000r/min，故障排除。

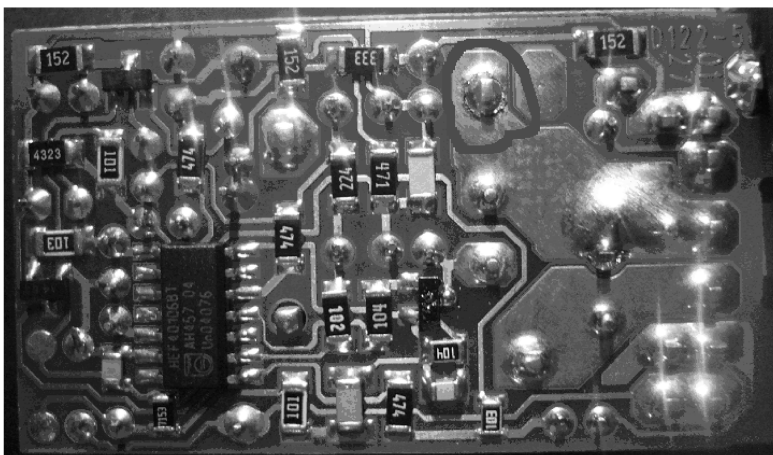
图2-5 384继电器电路板虚焊部分

当故障发生时测量空调电磁离合器插脚(87脚)上的电压,为0V,与搭铁间电阻为 $3.9\Omega$ ,说明就是继电器本身没有送出控制电源。测量结果表明,继电器没有输出驱动电磁离合器吸合的12V电压。继电器本身是一个重点怀疑对象,拆开继电器外壳,仔细观察,当空调不工作时,发现继电器线圈已经把触点吸合,但此时测量并未输出去离合器线圈上的电压,用手轻敲一下继电器,发现电路板的某个部位,冒了一下火花,再次把继电器从电路板上拆下后仔细观察,发现焊在印制电路板上的继电器引脚焊点开焊,开焊焊点位置如图2-5所示。

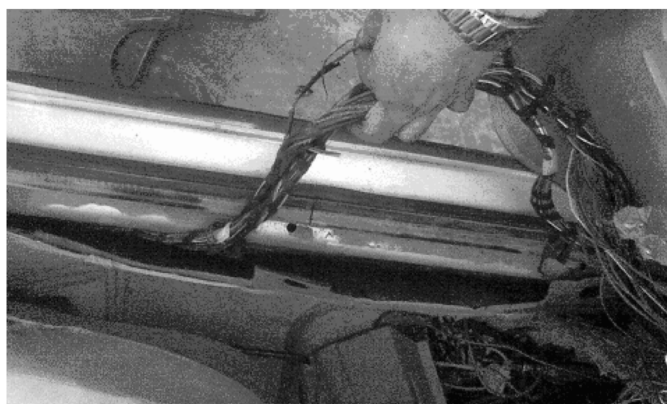
图 3-8 捷达电动车窗线束被腐蚀的地方——左前门脚踏板下方

此处刚好是三条红线(过 S112 的粗红线 4.0 电源正极,细红线 0.5 去 T15 插头 7 号脚的细线,细红线 0.35 去左前门电动车窗总开关的正极)的接点，重新接好后，开点火开关试验，各电动车窗电源指示恢复正常，各功能也都恢复正常。

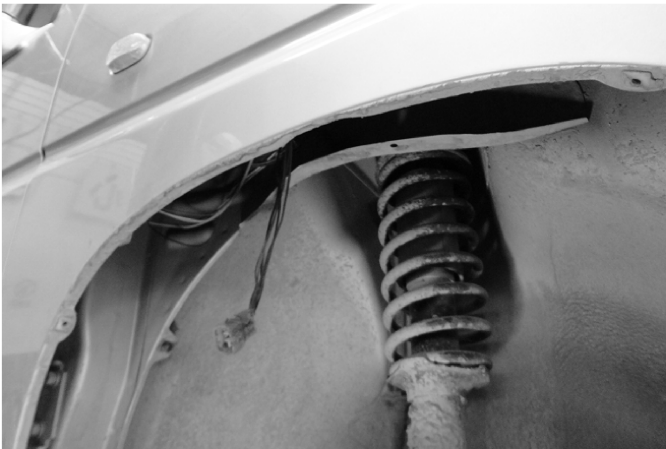
图 3-16 右前翼子板

因为该插头的位置比较隐蔽，所以在上次维修中没有找到，根据笔者分析认为此插头的位置设计得不太合理，因为翼子板内衬里面是比较潮湿的地方，时间一长很容易接触不良而产生上述故障，所以此车故障具有普遍性，估计当初设计此插头是为了组装汽车时方便快捷，但也造成了故障隐患，建议厂家将此插头取消或改到其他更合理的地方，可以降低该车的故障率。

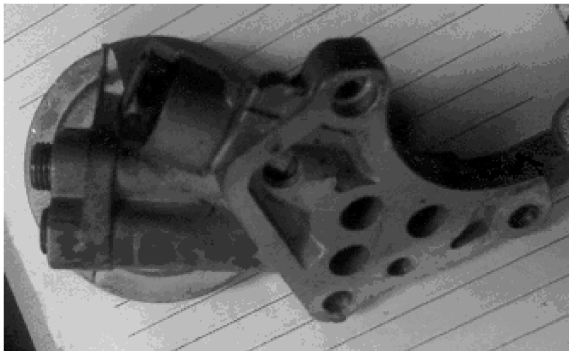
图 4-3 三菱欧蓝德机油限压阀

4) 总结: 一般常见的机油压力指示灯亮的原因是机油压力过低, 很少遇到机油压力过高的现象, 而此车是刚经过大修的发动机, 如果不及及时处理此问题, 很有可能造成机油压力开关屡次损坏, 甚至于过高的压力为润滑系统埋下了隐患, 如压裂机油滤芯、压坏压力开关造成漏油等。所以一定要保证机油压力在一个正常的范围内, 才能保证润滑系统的安全工作。

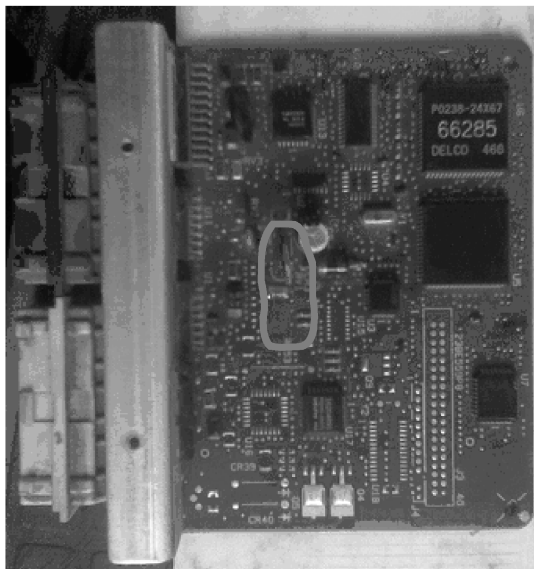
图 5-1 压敏电阻在电路板上的位置

换一个新的压敏电阻后,装到试验台上进行试验,发光二极管指示,两组点火线圈驱动信号正常,两组喷油器驱动信号也正常输出,并且油泵继电器的指示也工作正常。再用示波器测量输出的波形,如图 5-2 所示。

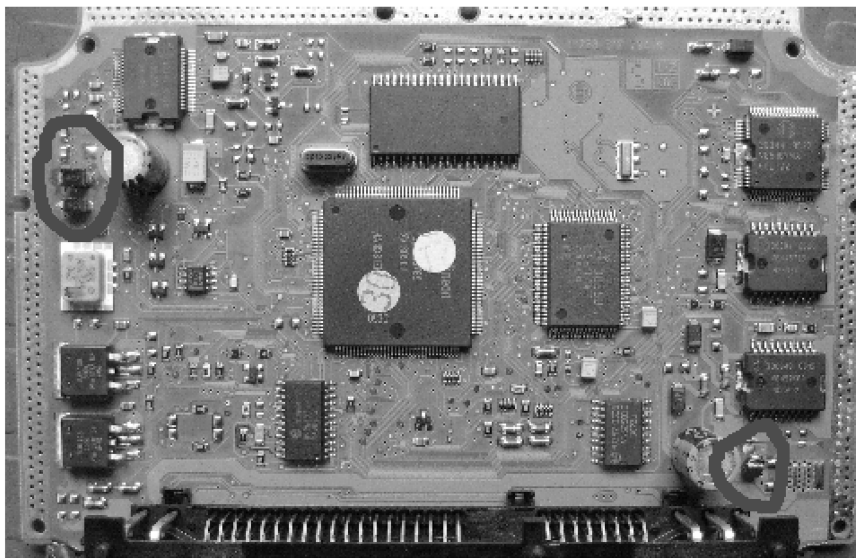
图 5-10 二极管在发动机控制单元电路板上的位置

将发动机控制单元盒盖打开，检查电路板，没有发现明显的烧焦痕迹。根据以往的经验，有可能是发动机控制单元内部某个元件击穿短路，以前也遇到过类似的故障，原因是控制单元内部的二极管损坏，用万用表测量体积较大的二极管的电阻，发现有两个二极管电阻为零，再把电阻过小的二极管用电烙铁焊开后，用万用表单独测量这两个二极管，发现电阻都已经变为  $0\Omega$ ，确实已经击穿短路而损坏。它们在电路板上的位置如图 5-10 所示。

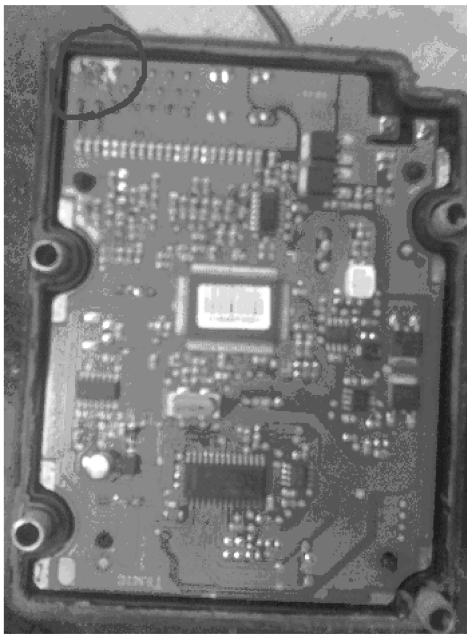
图 6-1 捷达 ABS 控制单元

3) 故障诊断：把 ABS 控制单元拆下来，锯开盖子后，发现控制单元内部进水，如图 6-1 所示，图中 ABS 控制单元的左上角为因为进水而产生铜锈的地方，查阅电路图知道，右前轮 ABS 传感器的插脚在控制单元的 19 脚和 20 脚，也正是图中的圆圈标出的位置，可以看到此处的印制电路板上的绿色保护层已经被进来的水腐蚀掉了，经过清理，印制铜箔并没有被腐蚀断，用电吹风烘干电路板，检查发现，ABS 泵电动机插头开焊，用防静电电烙铁将开焊焊点补焊后把 ABS 控制单元装到车上，进行通电实验。插上 ABS 控制单元插头，用解码器进入 ABS，右前轮传感器的故障码可以清除了。说明控制单元内部因进水引起的短路故障排除，拆下 ABS 控制单元，再经过精心密封后，把 ABS 控制单元装到车上。

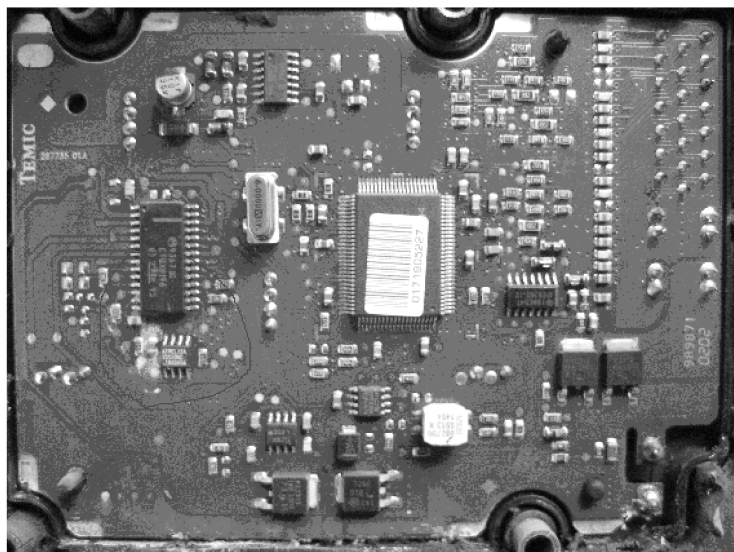
图 6-2 红旗明仕 ABS 控制单元

内)有进水痕迹,实际情况如图 6-2 所示。

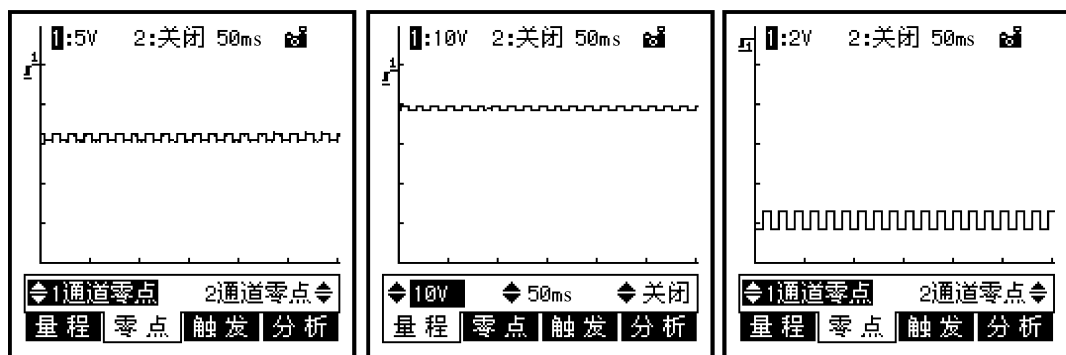
图 6-4 ABS 传感器输出波形

用万用表测量传感器电阻，阻值为无穷大，超过 20k $\Omega$ 。用示波器观察传感器的输出波形，如图 6-4 所示。
