# 新款 本田车系 维修案例精选

李昌凤◎主编

新款本田车系维修案例精选/李昌凤主编. —北京:  
机械工业出版社, 2012. 11  
ISBN 978-7-111-40014-1

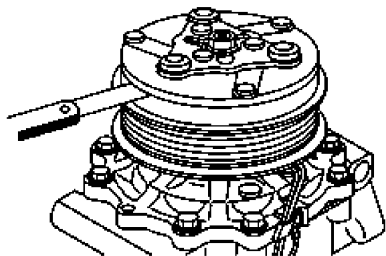
图 3-1 使用塞尺检查压缩机离合器间隙

4) 在断电情况下，如图 3-1 所示，用塞尺检查离合器间隙约为 0.75mm，不在规定的技术范围内(标准间隙为 0.3~0.65mm)，说明离合器间隙不正确，应进行调整。

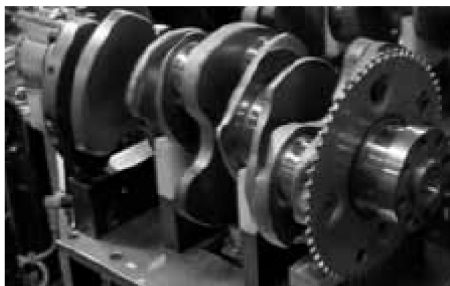
图 4-6 CKP 传感器脉冲板

- 1) 首先利用火花塞做跳火实验,发现该车不能跳火。
- 2) 检查喷油器的工作电压以及电阻均正常,但打开点火开关的瞬间燃油泵不能运转,查看电路图 9 号(20A)熔丝正常。
- 3) 检查曲轴后端(即飞轮侧)上的曲轴位置传感器,发现该传感器有裂痕的迹象,于是更换曲轴位置(CKP)传感器和点火线圈,还是不能起动。
- 4) 利用 HDS 本田专用检测仪读取发动机故障码,输出的故障码是 P0335(曲轴位置(CKP)传感器无信号)和 P0365(凸轮轴位置(CMP)传感器无信号),说明曲轴位置传感器和凸轮轴位置传感器及线路异常。这两个传感器均安装在曲轴后端的后面。为此,对传感器单体的示波线圈分别做了导通实验,实测结果电阻值为无穷大。但更换凸轮轴位置传感器和曲轴位置传感器后,发动机还是不能着车。
- 5) 清除了故障码后,利用电控自诊系统进一步查看故障情况。
- 6) 将 SCS 短接连线与维修诊断插头相连(位于轿车内驾驶人侧的仪表板下面),接通点火开关 ON,结果故障码还是 P0335 和 P0365。
- 7) 检查燃油喷射系统的 ECM/PCM 电源和搭铁情况,没发现有什么异常,测量两个传感器的线路均为正常状态。
- 8) 连接示波器,检查凸轮轴位置传感器和曲轴位置传感器的输出信号波形。
- 9) 用起动机带动发动机运转,看不到输出信号的电压波形。
- 10) 该传感器刚更换故障可能性不大,测量传感器的电阻值在规定使用的基准值范围内,检查传感器的安装状态,也没有松动现象,故障可能存在于 CKP 传感器脉冲板。
- 11) 拆下曲轴检查 CKP 传感器脉冲板,发现脉冲板上有裂痕,由于受曲轴扭转作用的影响,位于正时带侧的曲轴脉冲发生器会导致更多的检测错误,曲轴位置传感器通常的空气间隙应为 0.2~0.5mm 之间,否则难以引起磁力线的变化,所以无输出信号电压。
- 12) 如图 4-6 所示,重新更换脉冲板,然后按标准力矩拧紧 CKP 传感器脉冲板的曲轴带轮固定螺栓。
- 13) 将点火开关置于起动位置,发动机便立刻着车,故障彻底排除。

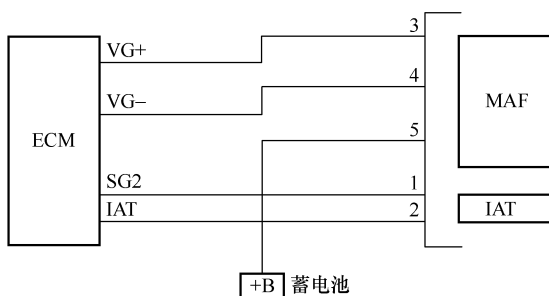
图 4-14 MAT/IAT 传感器控制线路图

- 1) 使用 HDS 读取发动机故障码, 并无任何显示。
- 2) 拆下火花塞进行检查, 发现颜色不正常并且积炭严重, 说明油品质量不过关。
- 3) 更换火花塞, 并将原来的汽油抽干净, 重新加入 97 号汽油进行路试, 但路试故障依旧存在, 没有好转。
- 4) 检查燃油压力, 显示正常。
- 5) 使用 HDS 读取数据流, 发现 MAF 传感器电路电压过低, 决定对 MAF 传感器以及相关线路进行检查。
- 6) 断开 MAF/IAT 传感器 5 针插接器插头。
- 7) 将点火开关转至 ON 位置。
- 8) 如图 4-14 所示, 测量 MAT/IAT 传感器 5 针插接器 5 号端子和车身搭铁之间电压,

12) 更换 MAF/IAT 传感器,故障排除。

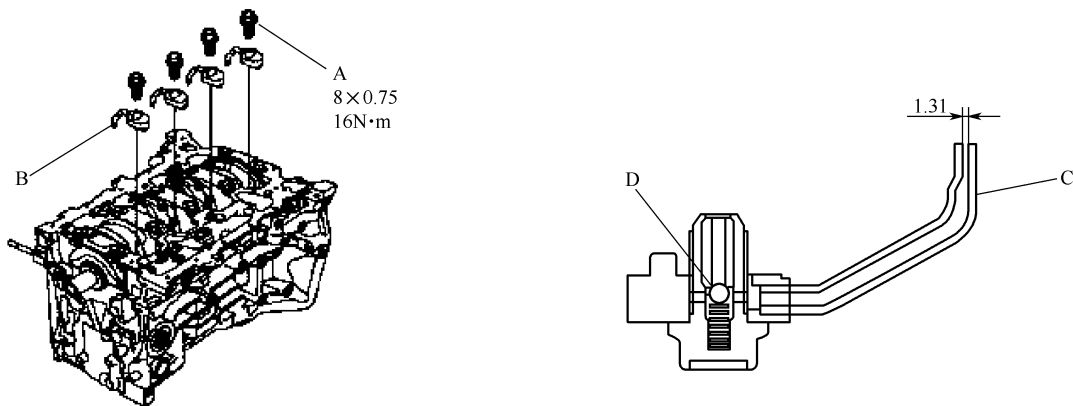
图 4-19 发动机润滑系统

4) 声源在发动机下部,于是拆下油底壳检查机油喷嘴,如图 4-19 所示,1 缸喷油器有轻微变形,不能对 1 缸进行良好的润滑而产生了异响。

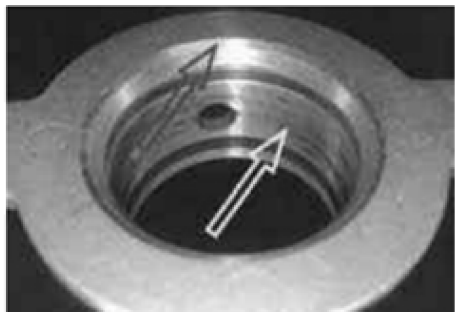
图 4-27 自动变速器端盖

7) 最后检查 1 档升 2 档的油路, 发现 2 轴端部的端盖内部出现两道深深的沟槽, 参见图 4-27 箭头所示, 沟槽导致油压的泄漏。

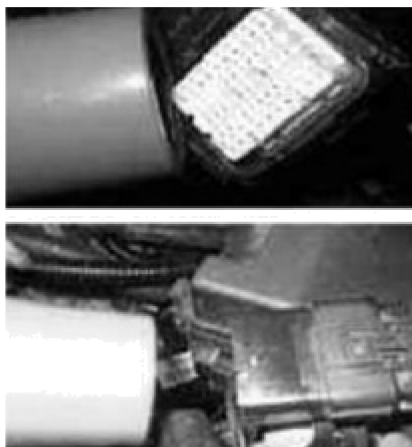
图 4-28 处理线束插头水蒸气

- 1) 使用 HDS 读取故障码, 无任何显示。
- 2) 使用 HDS 对自动变速器各电磁阀进行功能测试, 没有发现不良故障。
- 3) 对 AT 系统进行快摄, 读取数据流发现 CPCA 指令和实际数值存在异常, 为 0.1A, 说明 CPCA 在倒档时没有工作, 只有在半油压状态下才工作, 而在全油压的情况下又停止工作, PCM 检测到 CPC A 的异常工作信号, 在换挡电磁阀 A/B/E 正常工作情况下, 倒档离合器仍然没有倒档油压。
- 4) 对油压进行测试, 其他档油压正常, 无倒档时没有油压。
- 5) 怀疑 PCM 控制线路有故障, 检查 PCM 插接器插头, 端子无弯曲、断裂。
- 6) 检查控制线路, 没有发现有短路或断路的故障。
- 7) 偶然触动了自动变速器的线束插头, 发现故障突然消失, 但是不久又重新出现。
- 8) 由上述检查结果断定故障为线路接触不良所致, 将 AT 变速器的线束插头拔下, 发现连接插头有水迹, 询问车主得知在洗车的时候, 使用高压水枪对底盘进行了清洗, 于是断定为线束插头接触不良所致。
- 9) 如图 4-28 所示, 使用电吹风和压缩空气将所有的 AT 线束插头的水蒸气吹干后试车, 故障排除。

**维修小结:** 在冲洗车辆的过程中, 不能用高压水枪冲洗发动机室, 因为水容易进入线束插头内引起各种各样的偶发性故障, 此车在热车时故障明显, 是因为热车时, 插头内的水蒸

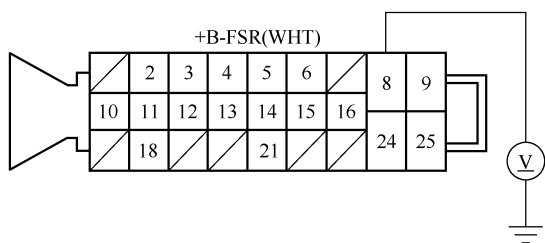
图 4-31 测试 ABS 调制器控制装置 8 号端子电压

4) 如图 4-31 所示, 检查 ABS 调制器控制装置 25 芯插头 8 号端子与车身之间电压为 12.3V, 为正常电压, 说明线路正常。

5) ABS 控制线路正常, 并检查插头没有锈蚀或氧化的故障, 更换 ABS 调制器控制装置后, 清除故障码进行路试, ABS 正常工作。

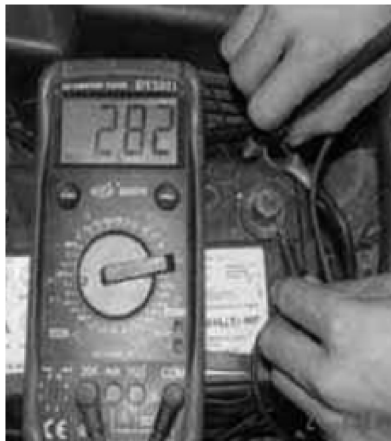
图 4-32 检查蓄电池放电操作

2) 断开蓄电池负极, 将万用表调到直流电流档测试车辆在静态下的电流, 如图 4-32 所

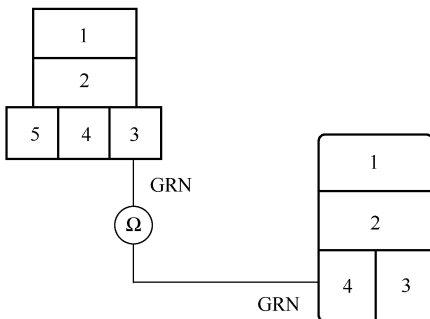
图 4-39 测量风扇控制继电器 3 号端子与散热器风扇继电器 4 号端子导通情况

8) 如图 4-39 所示，测量风扇控制继电器 3 号端子与散热器风扇继电器 4 号端子之间不通，说明散热风扇继电器与 ECM/PCM 的 E7 端子控制线路出现断路故障。

9) 将 ECM/PCM 拆下, 找到 E7 端子导线, 发现与 E7 端子连接的导线出现松动的故障, 将其重新处理后, 空调系统不再出现工作一段时间后效果变差的故障, 并且风扇也正常工作。

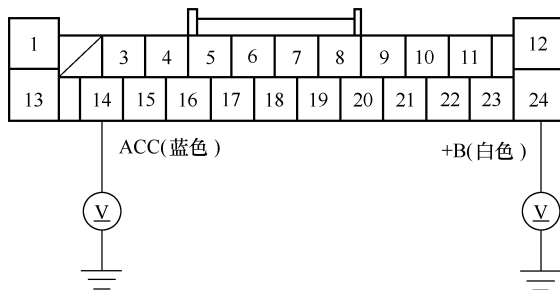
图 4-40 检查音响系统的连接插头 A(24P)14 号、24 号端子电压

5) 如图 4-40 所示，分别使用万用表检查音响系统的 A(24P)14 号、24 号端子和车身搭铁电压为 12.4V，说明电源供给正常。

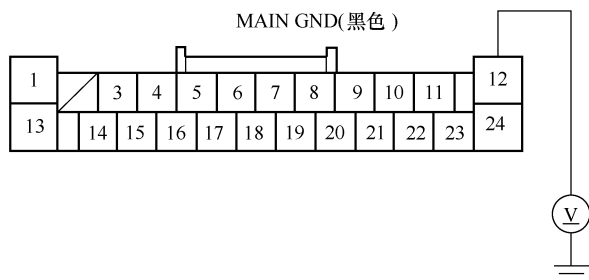
图 4-41 检查音响系统的连接插头  
A(24P)12 号端子电压

6) 如图 4-41 所示, 音响系统插接器 A(24P)12 号端子和车身搭铁正常情况电压应低于 0.5V, 而测量值与标准值不符合, 说明 12 号端子线路出现故障。

7) 查找检查音响系统插接器 A(24P)12 号端子的连接线路图, 发现 12 号端子和车身搭铁为 G401, 找到该点发现连接松动的异常情况, 甚至有松脱的现象, 将其紧固后故障排除。

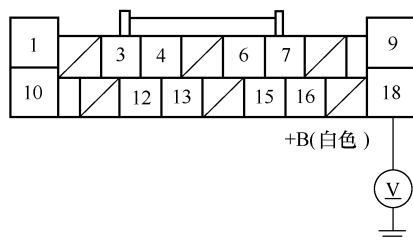
图 4-42 立体声放大器插接器  
B(18 针)插头

6) 如图 4-42 所示, 测量立体声放大器插接器 B(18 针)18 号端子和车身搭铁之间没有电压, 说明乘客侧仪表板下熔断器/继电器盒中 15 号(20A)熔丝和立体声放大器插接器 B18 号端子之间的线束有断路故障。

7) 检查 15 号熔丝正常, 对 18 号端子白色导线进行仔细检查发现仪表板下熔断器/继电器盒出来连接至立体声放大器 18 号端子的白色导线已经断开, 将其重新连接包扎好后, 故障排除。

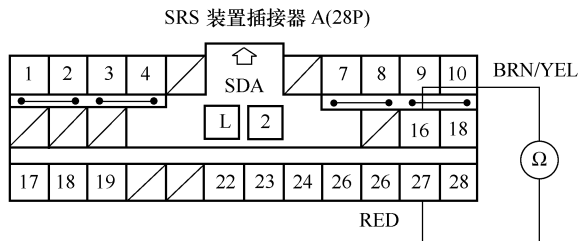
图 4-45 检查 SRS 控制单元 15 号与 27 号端子之间导通情况

4) 将左前碰撞传感器 2P 插头和 SRS 控制单元 28P 插头断开,如图 4-45 所示,使用万用表检查 SRS 控制单元 28P 插头 15 号和 27 号端子之间为断路,说明两导线之间没有短路的故障。

- 5) 左前碰撞传感器没有信号, 而检查线路没有异常的情况, 将左前碰撞传感器更换。
- 6) 重新将蓄电池负极和连接插头接好, 并清除故障码。
- 7) 将点火开关置于 ON(Ⅱ)位置观察 SRS 指示灯点亮, 并且在 6s 后熄灭, 而且不再点亮, 说明故障已经排除。

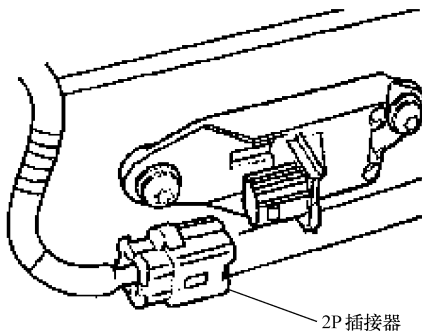
图 4-48 右前碰撞传感器

- 1) 使用 HDS 读取 SRS 故障码, 显示 DTC 44-1x: 右碰撞传感器无信号。
- 2) 关闭点火开关, 断开蓄电池负极导线, 并等待 3min。
- 3) 检查右前位置传感器, 如图 4-48 所示断开右前位置碰撞传感器插头时, 发现插头内部的端子已经断开, 说明该传感器已经损坏。

- 4) 更换右前碰撞传感器并清除故障码, 打开点火开关至 ON(Ⅱ)位置后, 指示灯点亮, 并且在 6s 后熄灭, SRS 指示灯显示正常, 故障排除。

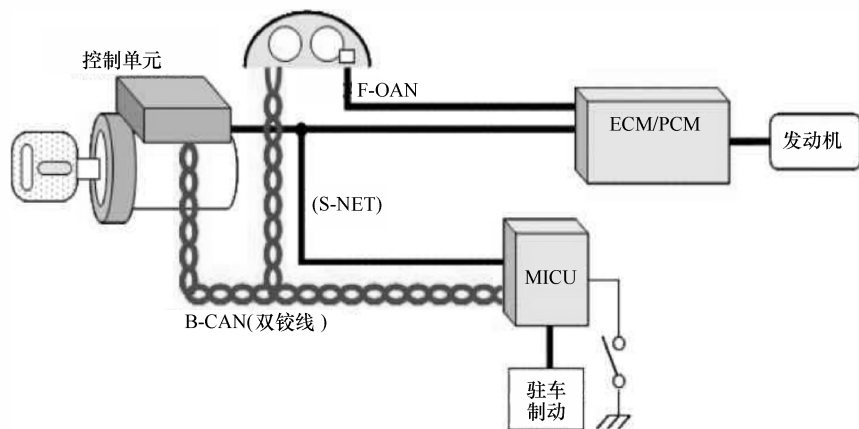
图 4-49 发动机防盗控制单元

2) 查看电路图，如图 4-49 所示，发动机防盗控制单元通过 S-NET 与集成在驾驶人侧 MICU 多路控制器里(防起动进入控制单元)进行通信，通过 S-NET 与发动机控制单元通信成功后，发动机才能正常起动。

3) 拆下发动机多路控制器，在拆卸的过程中，发现多路控制器内部插头触点严重腐蚀，而且出现锈蚀的现象。

5) 更换多路控制器并使用 HDS 进行匹配，故障排除。

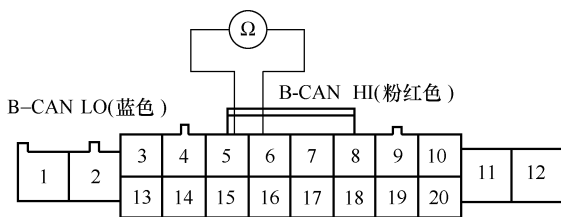
图 4-50 检查驾驶人侧仪表板下熔断器/继电器盒 5 号和 6 号端子

5) 如图 4-50 所示, 检查驾驶人侧仪表板下熔断器/继电器盒插接器 P(20 针) 5 号和 6 号端子之间导通, 说明 B-CAN 线束之间发生短路。

6) 拆下驾驶人侧仪表板下熔断器/继电器盒插接器 P 插头, 找出 5 号(蓝色)和 6 号(粉红)端子的导线, 顺着这两根导线一直查找, 发现这两根导线绝缘层出现磨损的痕迹, 将其分开后, 使用胶布包扎好。

7) 使用 HDS 将故障码清除后, 发动机起动正常, 故障排除。

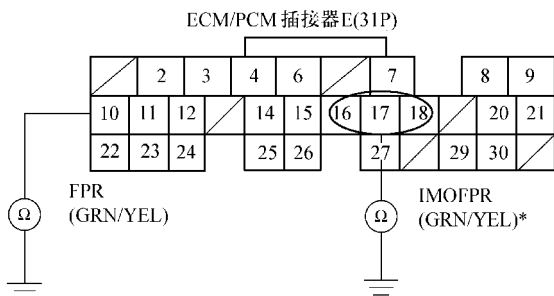
图 5-4 检测 ECM/PCM 插接器 E17 端子

8) 如图 5-4 所示,在点火开关置于 ON(Ⅱ)位置时,检查车身搭铁与 ECM/PCM 插接器 E17 端子之间的导通性,没有发现导通(正常应导通 2s),直接给 E17 端子搭铁,发动机能正常起动;说明 ECM/PCM 不能控制 E17 端子搭铁,防起动灯不亮,ECM/PCM 故障。

9) 更换 ECM/PCM,进行匹配,发动机能正常起动,故障排除。

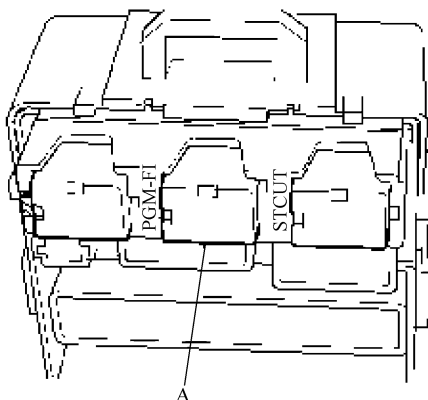
图 6-1 燃油泵继电器

- 1) 检查点火系统，均正常，然后在燃油管路中接油压表，在油泵接头处并联一个 21W 的试灯，对油泵的供油状况及工作情况进行同步检查。
- 2) 将钥匙拧至 ON 位，油压升至 270kPa，试灯亮，起动发动机，试灯不亮，再次起动发动机，工作又正常。熄火后再次将钥匙拧到 ON 位时故障出现，试灯不亮，油压表无变化。系统的静压力比一般工作压力要高，所以熄火后再将钥匙拧至 ON 位时，油压上升，因此怀疑故障在 PGM-FI 主继电器上。
- 3) 关闭点火开关。
- 4) 拆下仪表板下熔断器/继电器盒，然后从仪表板下熔断器/继电器盒上拆下 PGM-FI 主继电器 2(燃油泵)(A)，如图 6-1 所示。
- 5) 重新安装仪表板下熔断器/继电器盒。
- 6) 将点火开关转至 ON(Ⅱ)位置。
- 7) 如图 6-2 所示，测量 PGM-FI 主继电器 2(燃油泵)4 芯插头 3 号端子与车身搭铁线之间无电压。
- 8) 关闭点火开关。
- 9) 断开发动机舱盖下熔断器/继电器盒 8 芯插头 D。
- 10) 使用 HDS 短接 SCS 线。
- 11) 断开 ECM/PCM 44 芯插头 A。

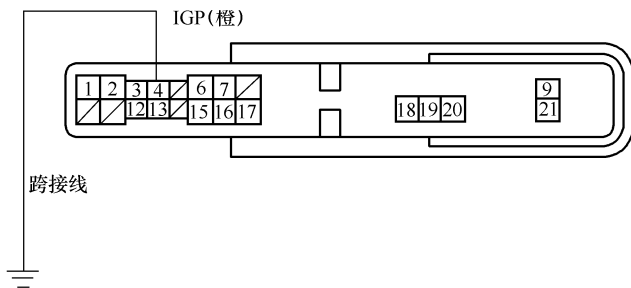
图 6-3 跨接仪表板下熔断器/继电器盒 4 号端子

13) 如图 6-3 所示，使用跨接线将仪表板下熔断器/继电器盒插头 G(21 芯)4 号端子与车身搭铁线相连接。

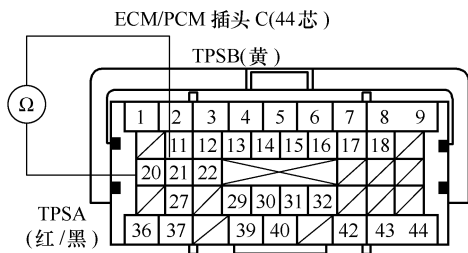
图 6-5 检测 C20 与端子 C21 的导通性

- 1) 首先检查发动机进气系统正常, 没有出现进气软管破裂的现象。
- 2) 起动发动机, 让发动机处于怠速运转, 感觉发动机有轻微的抖动。
- 3) 用 HDS 读取故障码为 DTC P2135: TP 传感器 A/B 电压不一致。
- 4) 读取节气门位置传感器数据流, 结果发现发动机怠速时, 节气门位置传感器的电压信号为 1.43V(标准为 0.56V), 由此断定此车怠速不稳是由节气门开度信号电压过高造成的。

- 5) 打开点火开关至 ON(Ⅱ)位置。
- 6) 使用 HDS 清除 DTC。
- 7) 使用 HDS 在测试菜单(INSPECTION MENU)中进行 ETCS 测试。
- 8) 使用 HDS 检查, 仍然显示 DTC P2135。
- 9) 关闭点火开关。
- 10) 断开节气门体上的进气管。
- 11) 打开点火开关至 ON(Ⅱ)位置。
- 12) 使用 HDS 清除 DTC。
- 13) 检查节气门阀, 发现节气门阀没有处在全闭合位置。
- 14) 关闭点火开关。
- 15) 使用 HDS 短接 SCS 线。
- 16) 断开 ECM/PCM 插头 C(44 芯)。
- 17) 检查 ECM/PCM 插头端子 C20 与端子 C21 之间导通, 见图 6-5。
- 18) 断开节气门体 6 芯插头。
- 19) 检查 ECM/PCM 插头 C20 端子与 C21 端子之间导通。

- 20) 关闭点火开关。
- 21) 更换节气门体并执行 ECM/PCM 怠速学习程序。
- 22) 使用 HDS 检查, 不再出现故障码, 怠速正常, 故障排除。

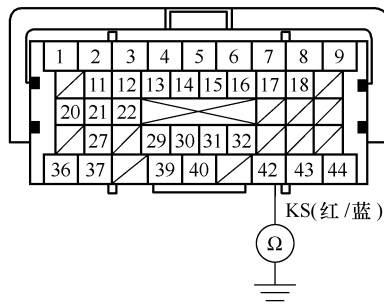
图 6-6 ECM/PCM 电脑控制插头

12) 如图 6-6 所示, 检查车身搭铁线与 ECM/PCM 插头端子 C42 之间导通, 说明 ECM/PCM (C42) 与爆燃传感器之间的导线发生了短路故障。

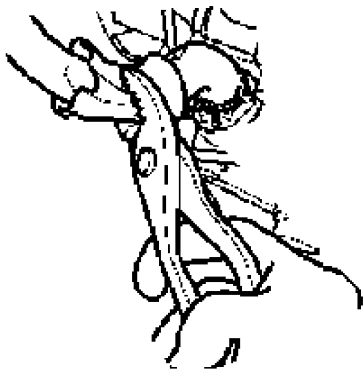
图 6-9 检测 PCV 系统

5) 最后在发动机怠速时, 如图 6-9 所示, 使用钳子轻轻夹住 PCV 阀与进气歧管之间的软管, 无“咔哒”声(正常情况下 PCV 阀中应发出“咔哒”声), 说明存在真空泄漏的情况。

6) 检查 PCV 阀密封圈发现破裂, 重新更换密封圈后, 发动机故障排除。

**维修小结:** 该车 PCV 系统出现真空泄漏, 使多余的空气被吸入进气歧管, 导致可燃混合气体过稀, 容易引起发动机熄火。

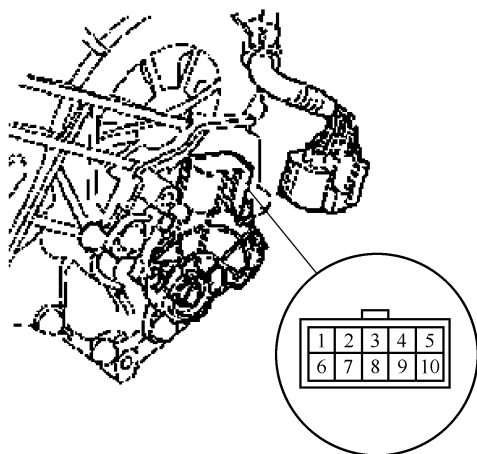
图 6-13 变速器档位开关插头

4) 对变速器档位开关进行检查, 断开变速器档位开关插头, 如图 6-13 所示。

5) 使用万用表检查开关插头处对应端子之间的导通性, 参见表 6-2, 发现不符合规定, 说明换档开关存在异常, 应更换。

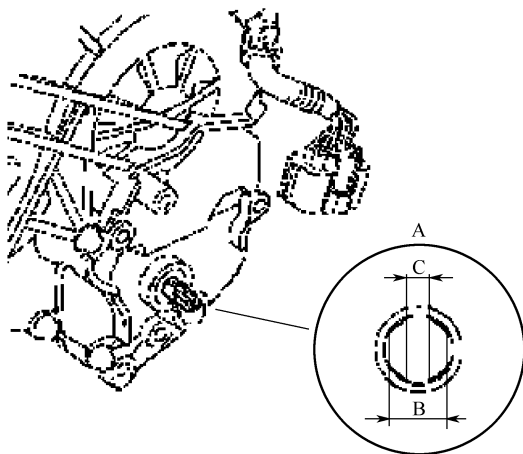
图 6-14 检查选择控制轴

6) 拆下变速器档位开关, 如图 6-14 所示, 检查选择控制轴(A)的端子, 选择控制轴宽度(B)为 6.1 mm (标准为 6.1 ~ 6.2mm); 端隙(C)为 1.9 mm (标准为 1.8-2.0 mm), 在规定的范围内, 说明换档开关故障。

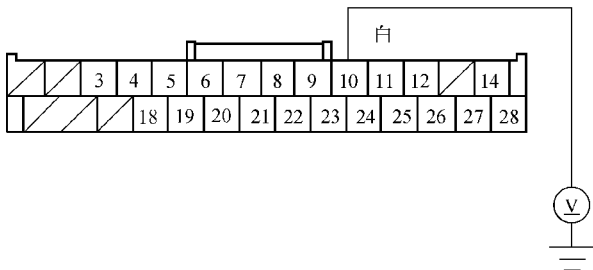
图 6-19 检测采暖、通风、空调(HVAC)  
控制装置插头 10 号端子

- 1) 使用 HDS 读取故障码，没有任何显示。
- 2) 打开点火开关至 ON(Ⅱ)位置，检查鼓风机电动机在所有速度下均可正常运行。
- 3) 关闭点火开关并断开采暖、通风、空调(HVAC)控制装置插头，将点火开关转至 ON(Ⅱ)位置。
- 4) 如图 6-19 所示，检查采暖、通风、空调(HVAC)控制装置插头 10 号端子和车身搭铁之间没有电压(正常应为 12V)，说明线路有断路的故障。
- 5) 关闭点火开关并断开空调(A/C)压缩机离合器 3 芯插头，将点火开关转至 ON(Ⅱ)位置。
- 6) 如图 6-20 所示，测量空调(A/C)压缩机离合器 3 芯插头 3 号端子与车身搭铁之间也没有电压，说明空调(A/C)压缩机与 MICU 之间存在故障。

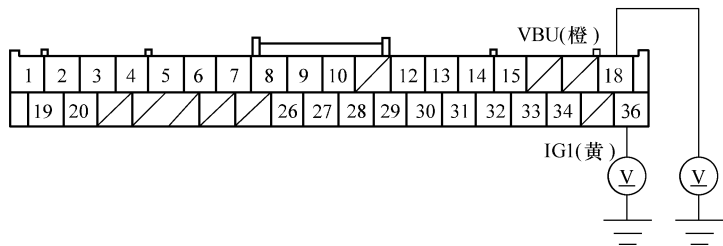
图 6-22 仪表控制模块插头 A(36 芯)插头

- 1) 使用 HDS 检查 DTC, 显示故障码为 DTC B1906: 防起动遥控装置与仪表控制模块通信失败。
- 2) 在 HDS 显示屏上选择车身电气(BODY ELECTRICAL)菜单, 然后进入装置信息(UNIT INFORMATION)。
- 3) 检查连接装置(CONNECTED UNIT)列表中仪表控制模块的运行状态时没有显示不可用(NOT AVAILABLE)。
- 4) 关闭点火开关, 并断开仪表总成插头 A(36 芯)。
- 5) 打开点火开关至 ON(Ⅱ)位置, 如图 6-22 所示, 分别测量仪表控制模块插头 A(36 芯)18 号端子、36 号端子与车身搭铁之间的电压为 12V, 说明电源电压正常。

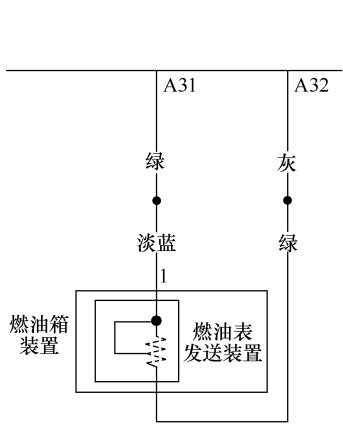
图 6-27 燃油表 A31 与 A32 端子图

- 1) 首先打开燃油箱盖检查，发现有满满的一箱油，排除了无油的可能。
- 2) 查看仪表控制线路图，发现 A31 与 A32 连接至燃油箱液位传感器，如图 6-27 所示。
- 3) 燃油表上升慢，说明燃油表液位传感器或控制线路有接触不良的故障，断开燃油箱装置 4 芯插头，打开点火开关至 ON(Ⅱ)位置，测量燃油箱装置 4 芯插头 1 号端子与 3 号端子之间的电压为 12V，说明控制线路正常。
- 4) 如图 6-28 所示，使用万用表对燃油液位传感器进行测试，当浮子在最高位(F 位)时，电阻为 20Ω(标准为 19 ~ 21Ω)；当浮子在 F/2 位时，电阻为 210Ω(标准为 202.6 ~ 212.6Ω)；当浮子在 LOW 位时，电阻为 600Ω(标准为 566.6 ~ 660.2Ω)；当浮子在 E 位时，电阻为 750Ω(标准为 722 ~ 788Ω)，都在规定的技术范围内，说明液位传感器正常。

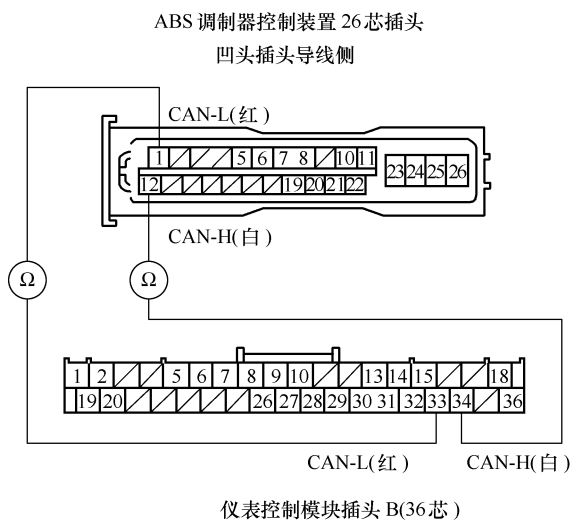
图 6-29 检测仪表与 ABS 控制模块线路

3) 如图 6-29 所示,使用万用表分别检查 ABS 调制器控制装置 26 芯插头端子与仪表控制模块插头 B(36 芯)端子通信线路导通,说明通信控制线路正常。

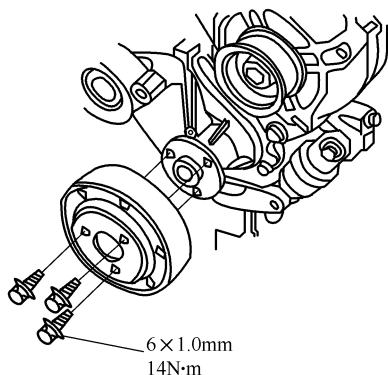
图7-6 发动机水泵检查

- 1) 起动车辆使用听诊仪检查，感觉声音来自发动机水泵。
- 2) 松开水泵带轮安装螺栓。
- 3) 拆下传动带和水泵带轮，如图7-6所示。
- 4) 逆时针转动水泵，感觉有异常的响声，更换水泵后，故障排除。

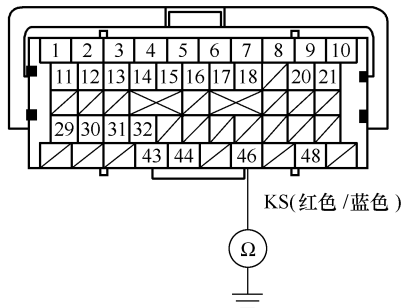
图 7-13 检查 PCM 插接器 C46 端子

- 4) 将电源线连接好, 并用胶布包扎好后, 读取故障码显示为 P0325: 爆燃传感器电路故障。
- 5) 清除故障码, 重新读取仍然显示 P0325 故障码。
- 6) 询问车主, 该车维修时更换了爆燃传感器, 检查发现安装时没有按照规定力矩拧紧, 重新拧紧后, 故障依旧。
- 7) 将点火开关转至 LOCK(0) 位置, 断开爆燃传感器插头, 使用 HDS 跨接 SCS 线路, 然后断开 PCM 插接器 C 插头。
- 8) 如图 7-13 所示, 检查 PCM 插接器 C46 端子和车身搭铁之间没有导通。
- 9) 如图 7-14 所示, 用跨接线将爆燃传感器 1 针插接器端子连接到车身搭铁上。

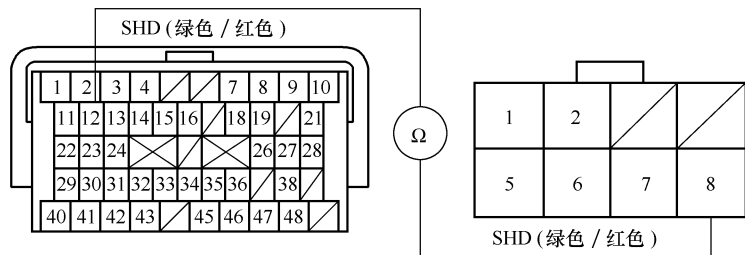
图 7-17 检查电磁阀线路

- 1) 检查变速杆和变速器控制杆上的换挡拉索有松动，于是重新调整换挡拉索后，进行试车，振动有所缓和，但仍然存在振动。
- 2) 使用 HDS 读取自动变速器故障码，显示为 P0983：换挡电磁阀 D 断路故障。
- 3) 根据故障码，首先使用 HDS 在测试菜单中选择换挡电磁阀 D 进行测试，没有听到“咔嗒”声，说明电磁阀损坏、线路断路或短路。
- 4) 将点火开关关闭，然后使用 HDS 跨接 SCS 线路，断开 PCM 插接器 B(49 针)插头和换挡电磁阀线束插接器，如图 7-17 所示，测量发现 PCM 插接器端子 B12 和换挡电磁阀线束插接器 8 号端子之间线路导通，说明线路没有断路故障。

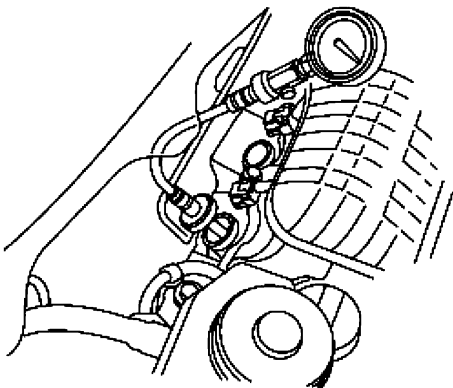
图 8-8 气缸压力检测

3) 拆下四个火花塞，如图 8-8 所示，将压缩压力表固定到火花塞孔上，然后起动发动机并测量压缩压力，发现第三缸压力偏低，压力为 680kPa，而其他的都为 790kPa 以上，在规定的技术范围内。

5) 将气缸盖拆下，发现气缸垫有损坏的痕迹，更换气缸垫后，起动发动机进行路试，感觉发动机动力明显增强而且加速正常，故障彻底排除。

**维修小结：**该车是由于发动机冷却液不足，出现过发动机高温引起的故障，建议车主在用车前必须检查发动机机油、冷却液等，确保都正常的情况下才行车，否则将会造成其他的不良的故障。

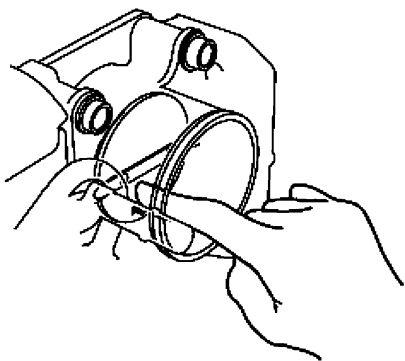
图 8-12 检查节气门弹簧

3) 如图 8-12 所示，用手关闭节气门，当松开节气门时能正常回位，说明弹簧正常，但发现节气门内部过脏。

4) 拆下节气门体，使用浸过化油器清洁剂的纸带，清除节气门和节气门体中的积炭。

5) 最后执行 ECM/PCM 怠速学习程序，起动发动机，重新读取故障码，显示正常，并且发动机怠速正常。

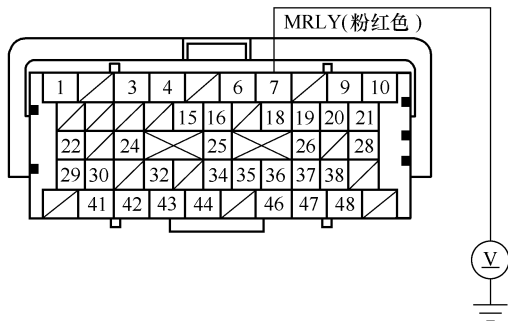
图 8-13 测量 ECM/PCM 供电电压

8) 如图 8-13 所示,测量 ECM/PCM 插接器端子 A7 和车身搭铁之间的电压,为 12V,说明供电电源正常。

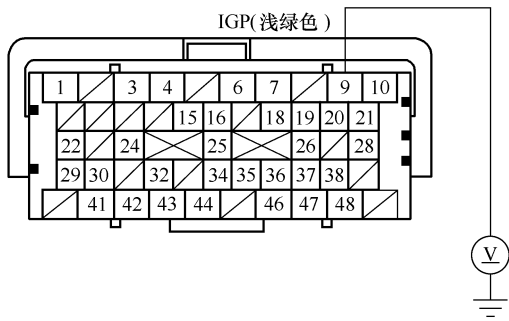
图 8-14 测量端子 A9 和车身搭铁之间的电压

9) 将点火开关转至 ON(Ⅱ)位置,然后如图 8-14 所示测量 ECM/PCM 插接器端子 A9 和车身搭铁之间的电压,为蓄电池电压,说明控制线路正常。

10) 最后用良好的 ECM/PCM 进行替换后,发动机正常工作,说明电脑板已经损坏。

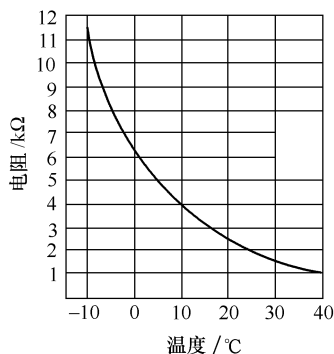
图 9-24 车外空气温度传感器电阻变化值

- 1) 首先对车辆的故障现象进行确认。
- 2) 打开点火开关, 仪表中里程表的左侧显示室外温度为  $-40^{\circ}\text{C}$ 。
- 3) 使用 HDS 进入空调系统, 读取故障码, 显示为 B1227: 车外空气温度传感器电路断路, 清除故障码后没有再出现, 但仪表仍然显示  $-40^{\circ}\text{C}$ 。
- 4) 进一步检查发现, 空调开启自动档(AUTO)后, 将温度设置在最低(LO)位置, 空调系统可以制冷, 但只要将温度调高一些至  $19^{\circ}\text{C}$ , 空调中央出风口就没有凉风吹出, 而脚部吹暖风, 这与车外温度传感器断路的故障现象相同。
- 5) 拆下车外温度传感器, 如图 9-23 所示, 测量车外空气温度传感器 1 号端子与 2 号端子之间的电阻为  $1.74\text{k}\Omega$ , 其阻值随温度变化, 在标准范围内, 如图 9-24 所示。

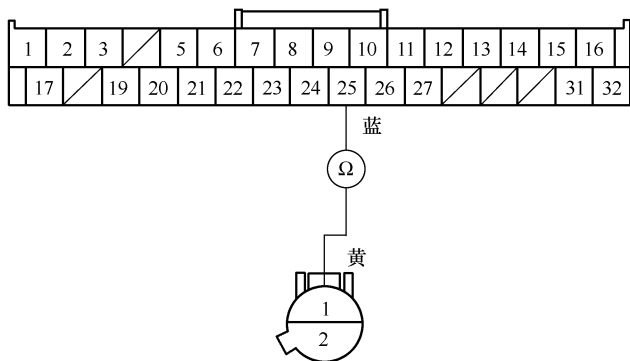
图 9-25 检测温湿控制装置插头 A(32 芯)25 号端子导线情况

- 6) 断开车外温度传感器的插头, 打开点火开关, 测量插头中电压为  $4.95\text{V}$ , 说明线路没有断路。
- 7) 将同一款车上良好的车外温度传感器拆下来进行测量, 电阻为  $1.67\text{k}\Omega$ , 但将其插在故障车上, 结果仪表显示车外温度为  $26^{\circ}\text{C}$ 。
- 8) 起动着车, 打开空调的 AUTO 档, 空调工作正常。
- 9) 于是用 1 个新的车外温度传感器进行更换, 结果仪表又显示为  $-40^{\circ}\text{C}$ 。
- 10) 断开温湿控制装置插头 A, 如图 9-25 所示, 检查发现温湿控制装置插头 A(32 芯) 25 号端子和车外空气温度传感器 2 芯插头 1 号端子之间导通, 该导线正常。
- 11) 如图 9-26 所示, 检查发现温湿控制装置插头 A(32 芯) 19 号端子和外部空气温度传

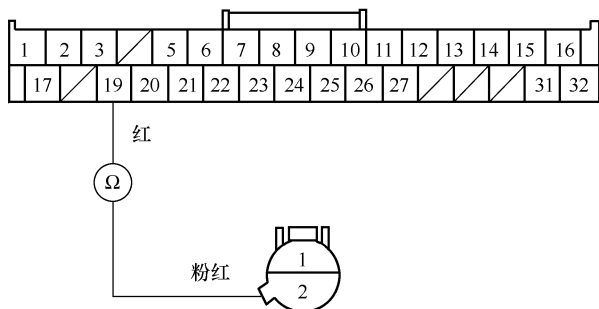
图 9-26 检测温湿控制装置插头 A(32 芯)19 号端子导线情况

感器 2 芯插头 2 号端子之间导通, 说明该导线正常。
