日系汽车 技术剖析与疑难案例集锦

王志敏○主编

本书由多年从事高档汽车维修工作的高级技师根据工作日记整理总结而来，讲述了新款丰田、雷克萨斯、日产、英菲尼迪、本田等车型的技术剖析、疑难故障案例分析与排除经验技巧、原厂技术信息通告。

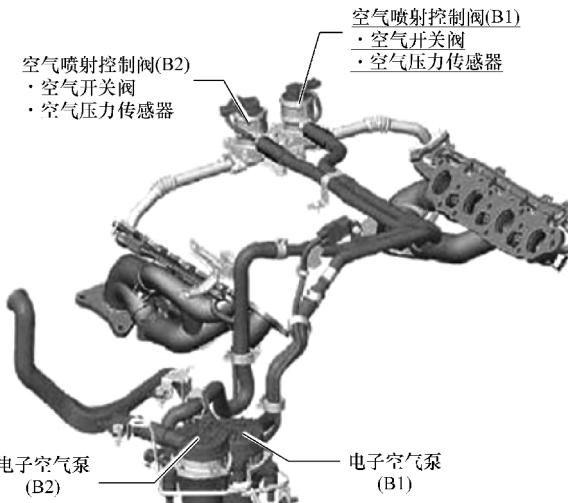
图 2-2 AI (空气喷射) 控制系统结构图

参看所示的系统图（图 2-2），我们发现造成此故障的常见原因是空气开关阀的阀片卡滞，造成阀片打不开或关闭不严，系统检测到压力异常而使故障指示灯点亮。此故障比较容易判断，断开空气泵处的软管，采用电脑检测仪 IT-II 进行主动测试，发现当空气开关阀打开时，B1 和 B2 侧均有空气脉冲（排气管内的废气流入空气喷射控制阀内）；当空气开关阀关闭时，B1 侧没有空气脉冲，而 B2 侧就有空气脉冲，说明 B2 侧的空气开关阀是打开的，此故障应为 B2 侧空气开关阀阀片常打开而引起的。

故障排除：更换空气喷射控制阀（厂家不提供单独的零件）总成后，试车故障排除。

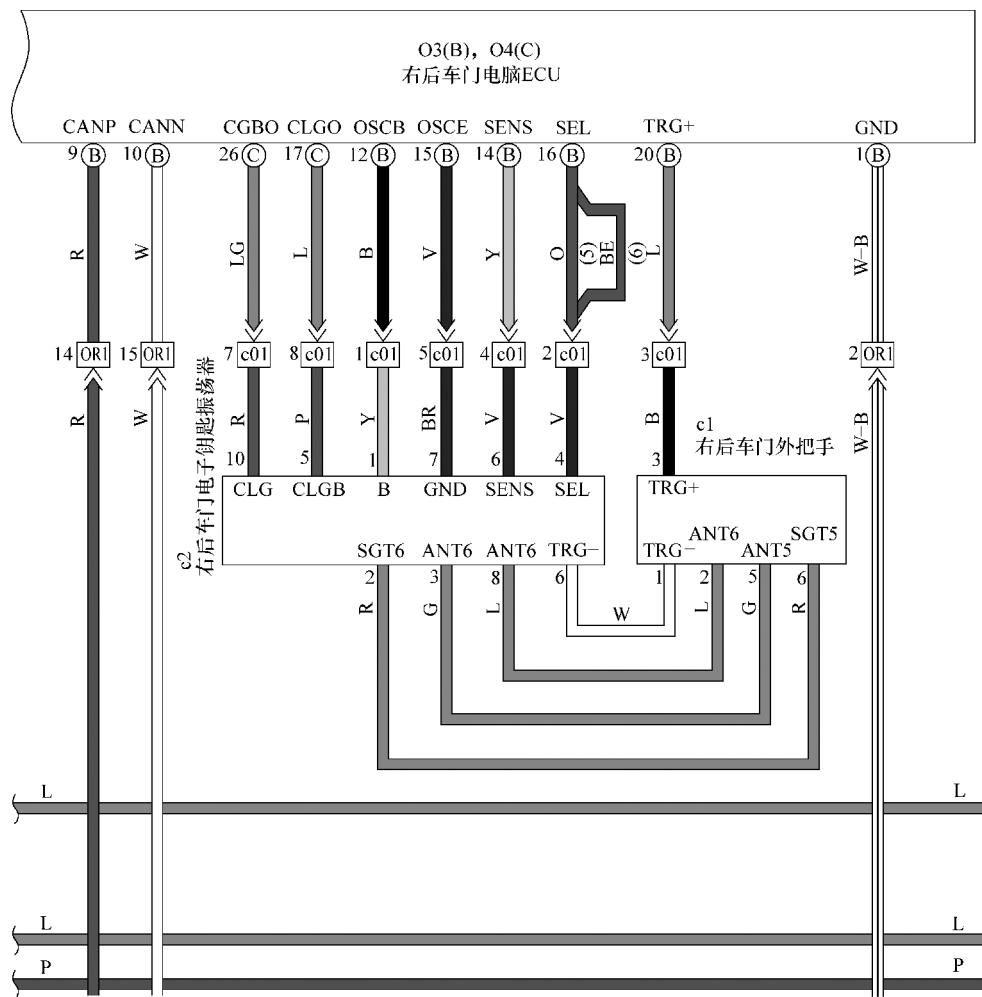
图 2-4 车门控制电路

故障诊断：经检测发现用其他车门和按遥控器上的按钮锁车，右后门也能锁住。考虑到是事故车，内部的零件都拆装过，所以首先考虑是否有某个插头没有插好。所有智能操作都是通过门把手来实现的，故拆开车门内饰，检查门把手的插头，发现插头插接良好，检查其他插头都插接良好。接上检测仪检查，进入车身系统，选择右后门系统，查看数据流，观察外门把手的工作状态，读取车门外侧触摸式传感器数据流，用手触摸外把手，正常应该是由 OFF 变为 ON，可是此时却保持 OFF 不变。又读取车门外侧门把手锁止开关的数据流，按下门把手上的锁车按钮，数据显示应该由 OFF 变为 ON，也是在 OFF 状态下无变化。门把手和车门里的线束都是换的新零件，出现问题的可能性不大，于是翻阅修理手册。根据修理手册的步骤，若操作外门把手的按钮时，检测仪显示无变化，则先测量车门 ECU 向车门振荡器的供电线。查看电路图，如图 2-4 所示，O3、O4 的 B、C 两个插头分别连接到右后车门 ECU 上的 B12 号电源脚和 B15 号搭铁脚，测量 B12 和 B15 之间电压为 11.8V，说明右后车门 ECU 正常。

故障排除：把插头插好后试车，故障排除。

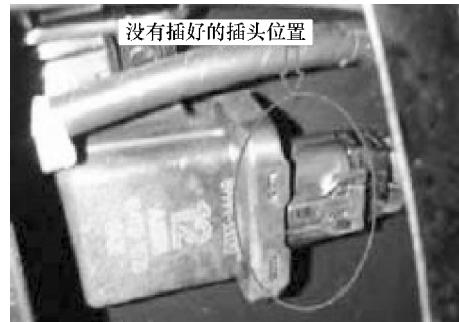
图 2-5 未插好的插头位置

拆掉车门的防水膜和门锁，发现振荡器在门锁的里侧，而且是黑色的，线束插头都是黑色的，因维修工作地点光线不好很难发现。晃动振荡器的插头，发现比较松，如图 2-5 所示。原来是钣金工安装插头时，由于空间狭窄没有插好。

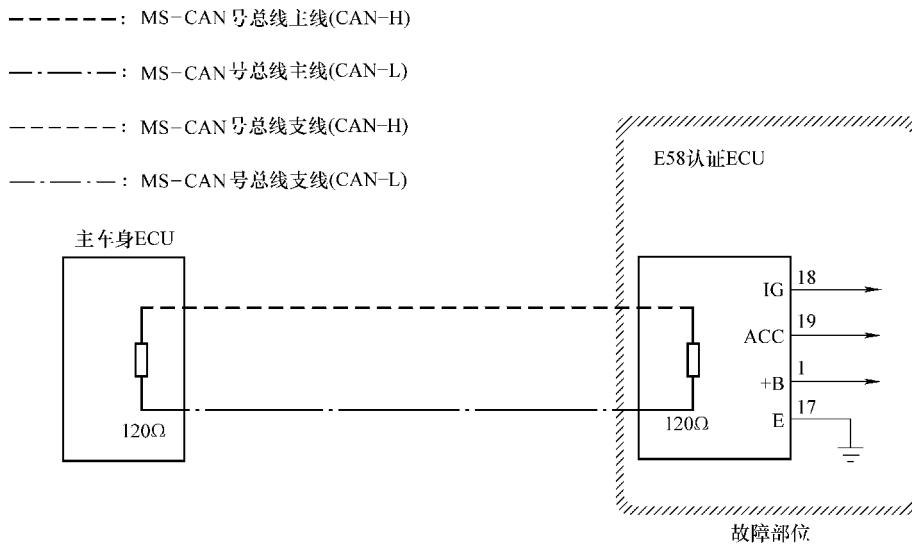
故障部位（图 4-7）：认证 ECU 电源电路、认证 ECU、认证 MS - ECU 总线主线或插接器。

检查步骤（图 4-7）：将点火开关转到 OFF，然后测量 CAN 副总线主线和 CAN 副总线支线的电阻。将点火开关转到 OFF 后，检查钥匙提醒警告系统和灯光提醒警告系统不工作。在测量电阻之前，至少 1min 内不要对车辆进行任何操作，不得操作点火开关、任意其他开关或车门。如果需要打开车门以检查插接器，打开车门并使其保持打开。如果操作点火开关、任意其他开关或某个车门会触发相关 ECU 和传感器与 CAN 通信，此通信将导致电阻值发生变化。检查 DTC 信息。若输出 MS - CAN 总线通信故障 DTC B2326，则为 B2326 进行故障排除，并检查 MS - CAN 主总线电路中是否有故障。将点火开关转到 OFF。从认证 ECU 上断开插接器（E58），测量电阻，修理或更换 MS - CAN 总线主线或插接器。

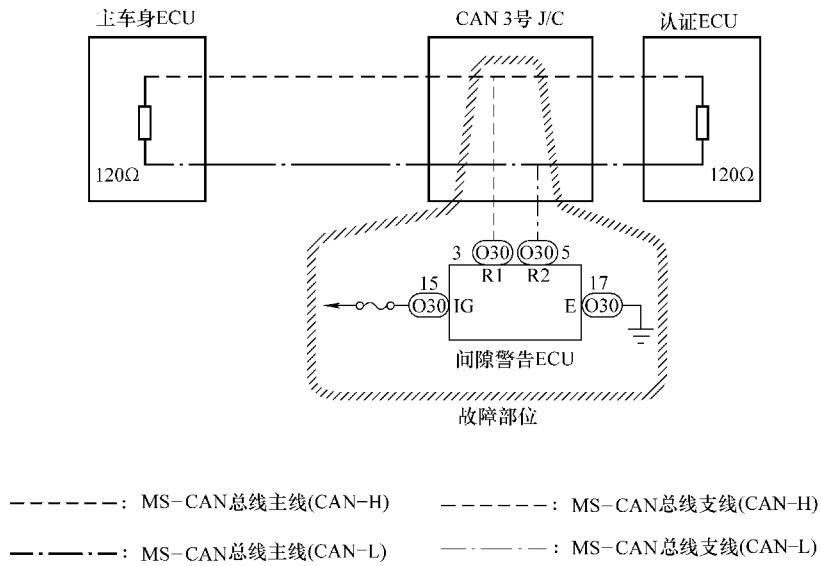
图 4-8 线路图

故障部位（图 4-8）：间隙警告 ECU 电源电路、间隙警告 ECU、间隙警告 ECU 支线或插接器。

检查步骤（图 4-8）：将点火开关转到 OFF，然后测量 CAN 副总线主线和 CAN 副总线

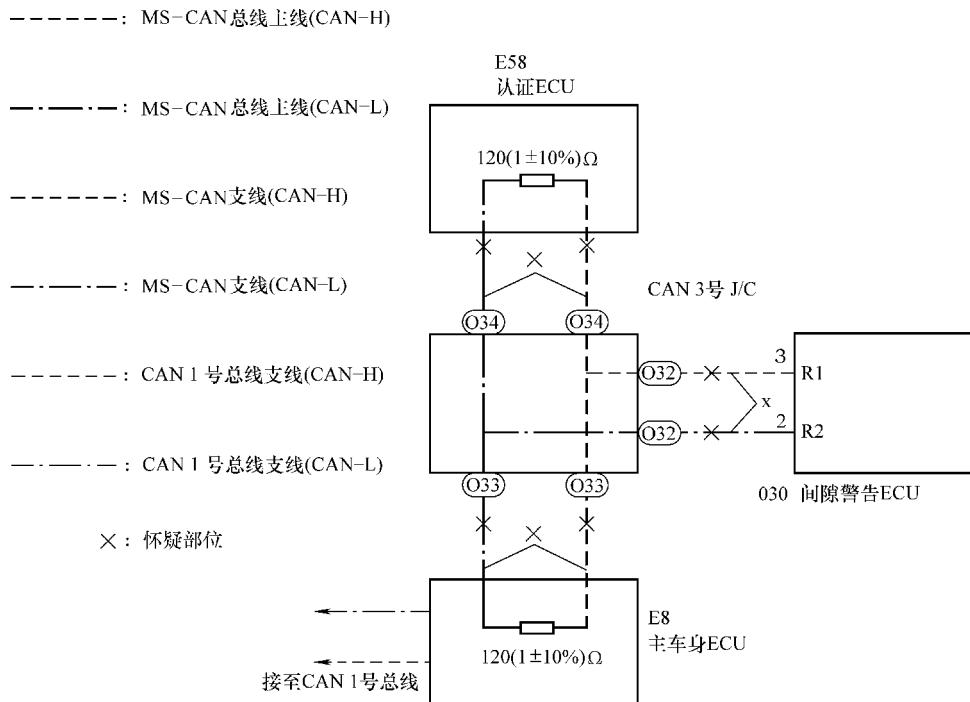
图 4-9 线路图

DTC 检测条件：主车身 ECU 无法从所有已记忆为连接到 MS – CAN 总线的 ECU 收到信号。故障部位（图 4-9）：MS 总线主线中存在开路或短路、MS 总线支线中存在开路或短路、认证 ECU、间隙警告 ECU、主车身 ECU、CAN 3 号 J/C。

检查步骤（图 4-9）：将点火开关转到 OFF，然后测量 CAN 副总线主线和 CAN 副总线支线的电阻。将点火开关转到 OFF 后，检查钥匙提醒警告系统和灯光提醒警告系统不工作。在测量电阻之前，至少 1min 内不要对车辆进行任何操作，不得操作点火开关、任意其他开关或车门。如果需要打开车门以检查插接器，打开车门并使其保持打开。如果操作点火开关、任意开关或某个车门会触发相关 ECU 和传感器与 CAN 通信，此通信将导致电阻值发生变化。即使 DTC 已被清除，但若车辆行驶一段时间后 DTC 再次被存储，则故障可能是因为车辆振动而发生的。在这种情况下，在进行检查的同时摇动 ECU 或线束将有助于确定故障

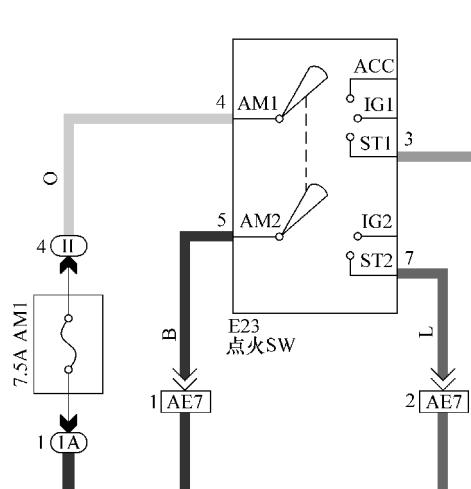
图 5-1 起动系统的电路图

根据起动系统的电路图分析（如图 5-1 所示），当电源与 ST1 和 ST2 接通后就能起动，但是一旦断开 ST1 和 ST2 就立即熄火，根据 ST1（蓝色）线直接和起动继电器连接、ST2（灰色）线连接到发动机 ECU 去分析，得知问题可能出在发动机 ECU 里，于是用导线让 AM1 和 ST1 连接后，能正常起动，点火开关返回到 ON 位也不熄火了。

根据点火开关的工作原理得知，问题可能出现在发动机 ECU 的电源上，于是检查发动机 ECU 的所有电源。在检查到 EFI2 号和 EFI3 号时，发现无正向电压，其他电源都正常，于是把重点锁定在 EFI2 号和 EFI3 号的线路上。根据电路图 5-1 和图 5-2 得知，该线路的电源来自 EFI 继电器上。

故障排除：更换该腐蚀线的针脚，重新装好，并把附近有腐蚀的地方全部清理干净后起动，故障排除。

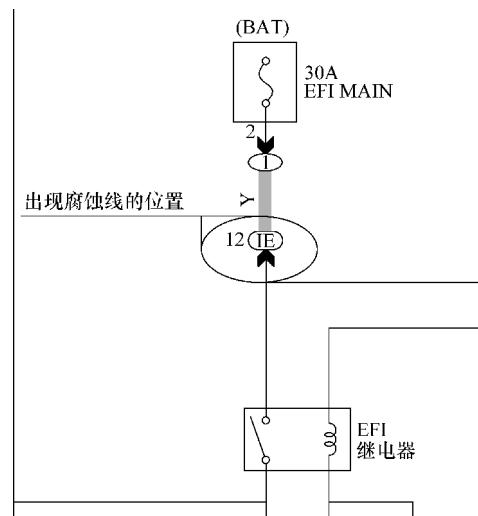
图 5-2 线路故障部位

在拆下 EFI（组合继电器）拔插头的时候，发现有一根黄色线的周围有明显的腐蚀现象，用手轻轻一拉黄色线，该线和插接器断开了。经过查看电路图 5-2 得知该黄色线就是 EFI 总电源线。更换黄色线的针脚后，发动机能正常起动，恢复正常。

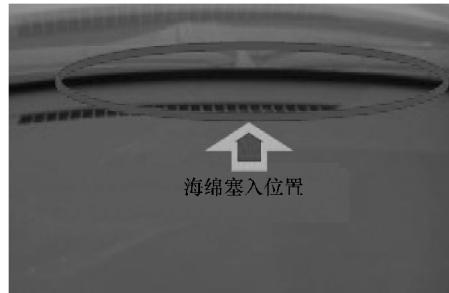
图 5-3 海绵塞入仪表台前方

车辆进入车间后，首先检查仪表台安装情况，安装表面没有任何异常，也未发现问题存在。由于我们接触的几款丰田车型中，出现仪表异响的车辆也比较多，结合以前的处理方法，我们用隔音海绵塞入仪表台前方（图 5-3），其作用是消除车辆在不平路面仪表台产生的共振声响。接下来我们再次路试确认，结果响声依然存在，“咯咯”声并未消除。

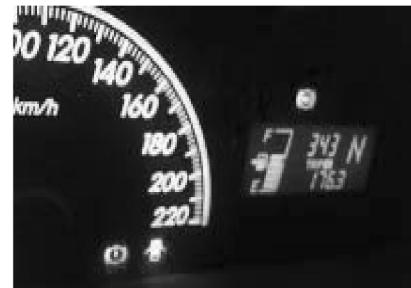
图 5-6 仪表板上的 ABS 故障指示灯点亮

故障现象：车主反映车辆在一次小的碰撞修复后，仪表板上的 ABS 故障指示灯点亮（图 5-6），之后在多家修理厂维修，并更换过 ABS 控制单元及车速传感器，但故障未解决。

电脑检测故障码为 C1406 (前转速传感器 LH 电路开路或短路)。进一步读取数据流发现, 当车辆行走时, 左前 ABS 轮速传感器没有信号输出。首先检查左前轮轮速传感器电阻, (FR +) - 车身搭铁: $10\text{k}\Omega$; (FR -) - 车身搭铁: $10\text{k}\Omega$, 在正常范围内。接通点火开关, 测量从制动执行器 (ABS 控制单元) 供给轮速传感器的电压, 正常为蓄电池电压, 经检测, 其中白色线 (FR +) 有 12.7V 电压, 正常, 黑色线 (FR -) 没有断路和短路, 表明从制动执行器到轮速传感器之间的线路正常。接下来将左前轮轮速传感器的信号线与传感器断开, 通过延长线与右前轮轮速传感器相连, 驱动车轮读取数据流, 结果显示左前轮轮速传感器有转速信号, 由此也表明, 制动执行器控制单元没有异常。由于公司刚好没有示波器检测设备, 将左前传感器拆下, 装在右前 ABS 轮速传感器的位置试车, 结果数据流显示右前轮有车速信号, 表明该传感器是好的。

故障排除: 更换新的左前车速传感器后试车, 故障排除。

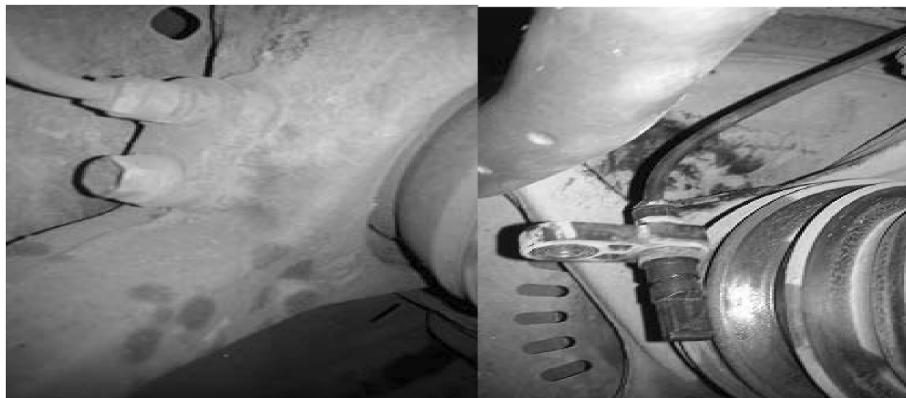
图 5-7 传感器

根据以上检查结果分析, 可能是传感器转子有问题。该车轮传感器 (图 5-7) 转子包含呈圆形排列的 48 组 N 极和 S 极, 与轮毂轴承内座圈安装在一起, 而且与轮速传感器的间隙是一定的, 不可调整。于是决定更换传感器转子, 试车, 左前 ABS 轮速传感器依然没有信号, 故障灯依旧点亮。

重新分析, 考虑到车主之前换过传感器, 于是再次拆下左、右前传感器进行比较和检查, 这时发现左前传感器虽然是新的, 但是和右前传感器是一样的, 也就是说, 左前车轮使用了右前车轮的传感器, 只是把固定的支架进行了调整。由于该车车轮传感器使用的是霍尔效应型的传感器, 是分左右安装的, 虽然能左右互调位置, 但出来的信号却是有很大区别的。

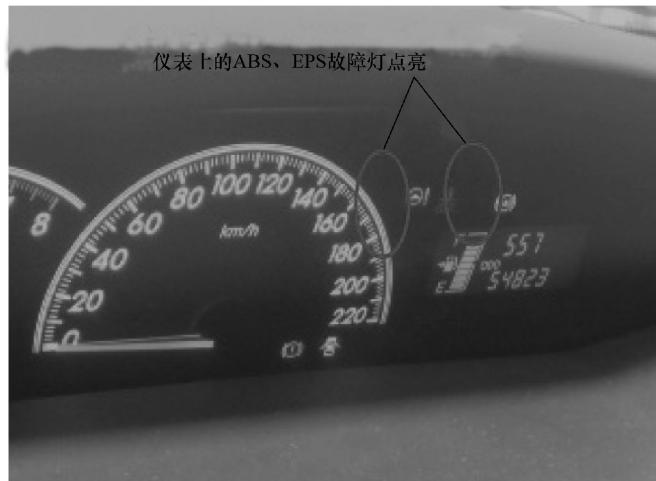
图 5-8 仪表上的 ABS、EPS 故障警告灯长亮

故障诊断：首先对车辆做基本检查，油、水、电都正常，当起动发动机后，发动机运转平稳，仪表上的 ABS、EPS 故障警告灯长亮（图 5-8），打转向盘没助力。用 IT - II 对该系统进行检查，但 IT - II 无法进入 ABS、EPS。

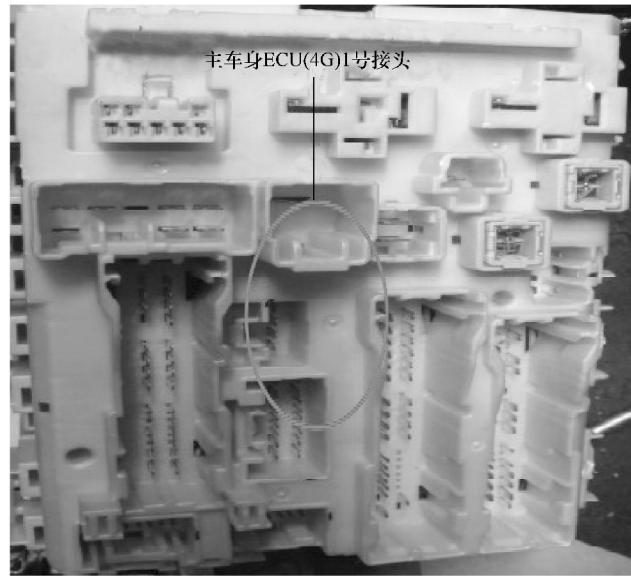
图 5-10 车身 ECU 4G - 1 号端子

查找短路的根源，拔下熔断器盒总成 A27、A28、C30 插头，用万用表电阻档测量对搭铁电阻，检查过程发现 A28 (A) 1A 端子对搭铁电阻为 0.5Ω ，确定 1A 端子电源线路存在短路现象，断开主车身 ECU 4G - 1 号端子线束 (图 5-10)，测量线束无对搭铁短路，再将输入的熔丝逐一拔开，测量对搭铁电阻，把相关熔丝已全部拔出，仍然为 0.4Ω 。把相关的熔丝都拔下了，难道输入线路短路？重新翻阅资料发现主车身 ECU 1 号端子在内部与搭铁线并联一个噪声滤波器 (图 5-11)。分析由于滤波器内部击穿导致短路令 120A ALT 熔断器烧断。

故障排除：更换主车身 ECU 后，发动机能起动，ABS、EPS 灯不亮。后来了解到客户车辆没电时车主自行买蓄电池安装，误把蓄电池装反，后来重新安装，发动机起动后仪表上的 ABS、EPS 灯就长亮。

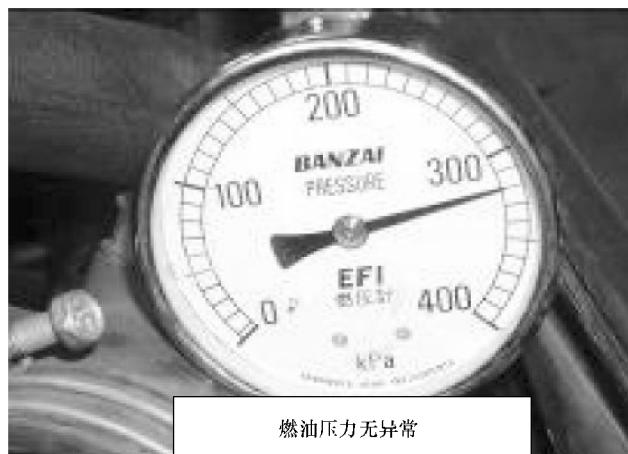
图 5-12 检查燃油压力为 320kPa

接上 IT - II，检查发动机系统，无 DTC。接上燃油压力表，检查燃油压力，为 320kPa 正常（图 5-12），且燃油系统无泄压的情况。检查点火系统，在起动发动机时，检查各缸的

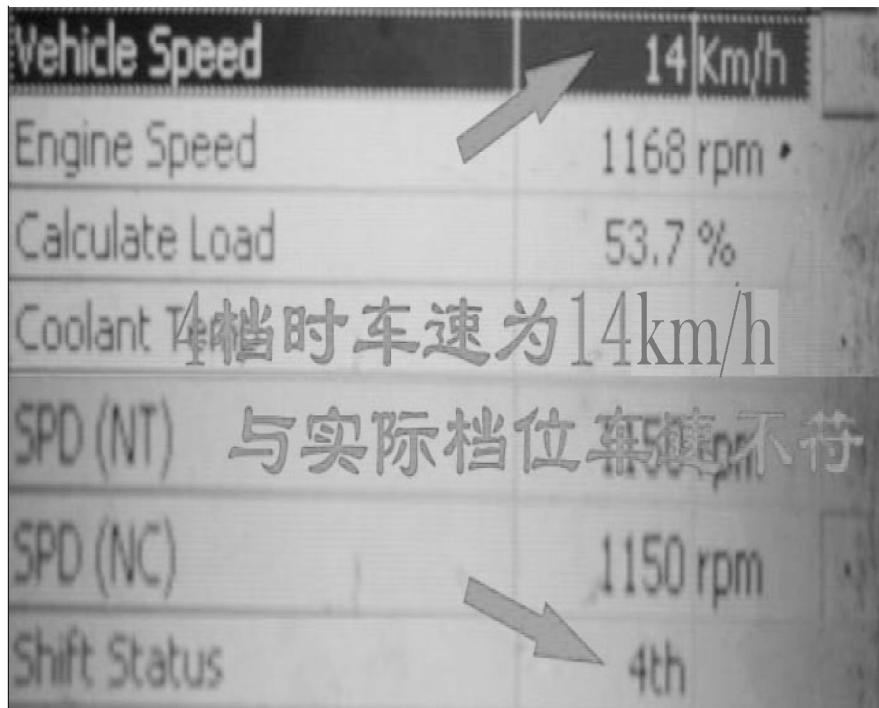
图 5-15 车速信号出现异常

故障诊断：使用 IT-II 读取 DTC 为 P0500 车速传感器。清除 DTC 后，重新检查，DTC 不再重现。分析定格数据得出车辆在行驶中自动变速器处于 4 档，发动机转速为 1168r/min 时，车速为 14km/h，车速信号出现异常（图 5-15）。在各种路况上试车，当车速在 40km/h、打开变光开关时，发现 MIL 再次亮起。当 MIL 亮起时车速指针显示为 0km/h。经过多次试车此故障只在 40km/h、打开变光开关时才点亮 MIL。

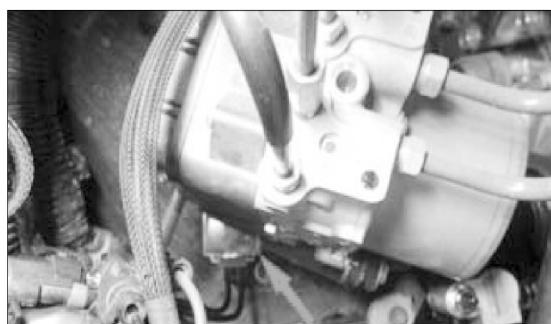
图 5-16 故障部位

到此陷入僵局，由于此车加装设备很多，有导航、放电大灯、防盗，根据故障现象是在打开变光开关、车速达到40km/h时出现的，故怀疑是加装了放电大灯引起的。把放电大灯电源拆除后，安装原车前照灯，试车，故障排除，故怀疑是放电大灯对车速信号的一个干扰。检查放电大灯线束（图5-16）发现，在防滑ECU边上有两条放电大灯线束走过。

故障排除：重新安装放电大灯线束后，试车故障排除。

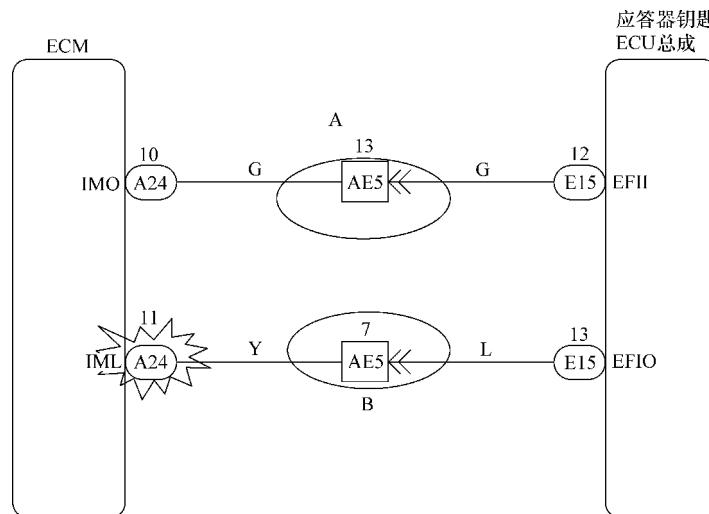
图5-17 应答器ECU—ECM的束线及插接器控制图

检查应答器 ECU—ECM 的束线及插接器（图 5-17），测量 E15 (12) 至 A24 (10)；E15 (13) 至 A24 (11) 开路、短路、绝缘均发现有异常。是应答器钥匙 ECU 有问题？考虑到用替代方法，但是既要重新拆仪表，而且仓库没有应答器钥匙 ECU。当冷静想有什么办法能准确判断问题点时，试着从 AE5 插接器入手，而且很容易测量。找来车间里同型号车辆，经过对比测量发现，在 A 处端口电压为 4V，没有异常。在 B 点测量为 0.3V，正常为 11V。判断可能是 ECM 端口插接器 A24 松动导致，叫另外一名技师在测量的同时摇动 ECM 插头，结果 B 点电压在 11V 内跳动。此时可以确定故障点就在这里（图 5-18）。

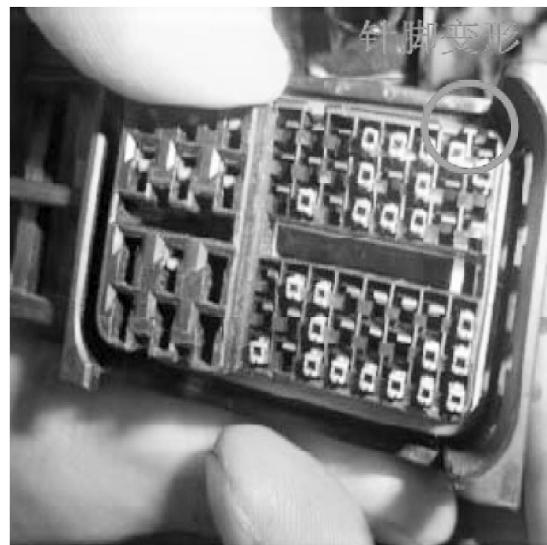
图 5-18 故障位置

故障总结：故障的主要原因是事故时 ECM 插接器受外力冲击，导致变形，造成端子接触不良，凑巧是通信关键线路点；此故障案例提醒我们在维修过程中要细心作业，充分借助维修资料来进行故障排除。

故障排除：经修理 ECM 插接器端子后，故障排除。

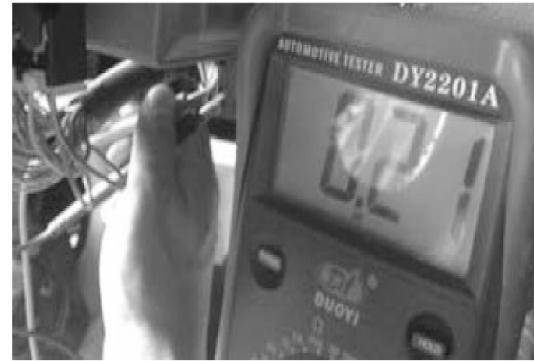
图 5-19 端子 E51 - 3—E51 - 1 在点火开关
OFF 并开左门时电压为 0.21V

根据以上说明分析，需检测的部位多而复杂。按照维修手册，转向柱 SR 故障症状表的提示，连接 IT - II 读取数据流显示 Lock/Unlock Rec (YES)，转向锁 ECU 接受到开锁/锁止命令。用万用表测量转向锁 ECU 线束，发现端子 E51 - 3—E51 - 1 在点火开关 OFF 并开左门时电压为 0.21V (图 5-19，规定条件为电动机正在运行低于 1V)；在另一辆相同车型测量此端子只有几秒的低电压后就转变为 10.59V (规定条件为电动机没有运行 10~12V)；测量其他端子均符合标准规定。

依据检测结果推断转向锁 ECU 不能激活电动机。拆卸转向锁 ECU 发现集成块有部分已腐蚀。查看维修履历是三年前水淹过的维修车辆，在其他店除转向 ECU 外其他 ECU 均更换。在更换新的转向锁 ECU 完成匹配后又遇到新的故障现象：点火开关在 ON 时仪表有显示；安全指示灯不熄灭；电动机无转动；遥控门锁智能进入都正常。旧的转向锁 ECU 装上开始电动机转动但后来就和此现象一样。技师怀疑匹配时制造了新的故障，维修进入了僵局。打电话给咨询技术室的朋友，初步判断在匹配时损坏了认证 ECU，线束可能存在故障。

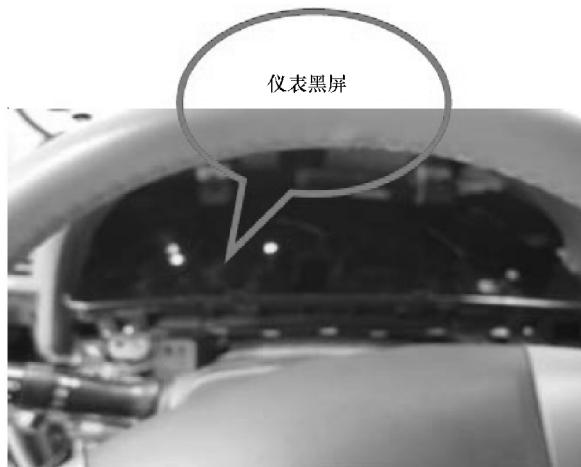
图 5-20 仪表黑屏

故障诊断：试车故障存在，发动机运转过程中仪表会突然黑屏（图 5-20），几秒后发动机熄火，与车辆是否行驶无关，用 IT - II 检测无故障码。查阅该车的维修履历，该车是水淹车，之前曾更换过车身主体 ECU 和气囊 ECU。经分析能同时导致发动机熄火和仪表黑屏的故障原因有车身主体 ECU 故障。线路接触不良故障等。

故障排除：查阅资料发现发动机 ECU 和主体 ECU 的起动信号都来自空档位置开关，检查空档位置开关，发现插接器里有水，吹干后重新试车故障没再出现。

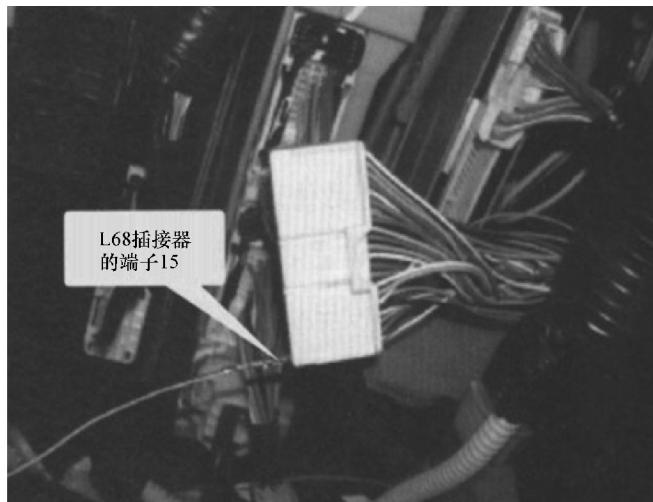
图 5-21 故障点位置

为什么插拔L68插接器后故障现象就消失了呢？为了查找真正的故障原因，在断开点火开关时，来回晃动L68插接器及插接器上的导线，发现有时防盗安全指示灯不亮，而且晃动端子15（图5-21）上的搭铁线最为明显，由此确认L68插接器与认证ECU有虚接现象。分别检查L68插接器与认证ECU上各连接端子，不存在腐蚀及端子弯曲的现象。经过仔细检查发现，L68插接器端子桥与认证ECU对应端子间基本没有接触压力，导致接触不良。

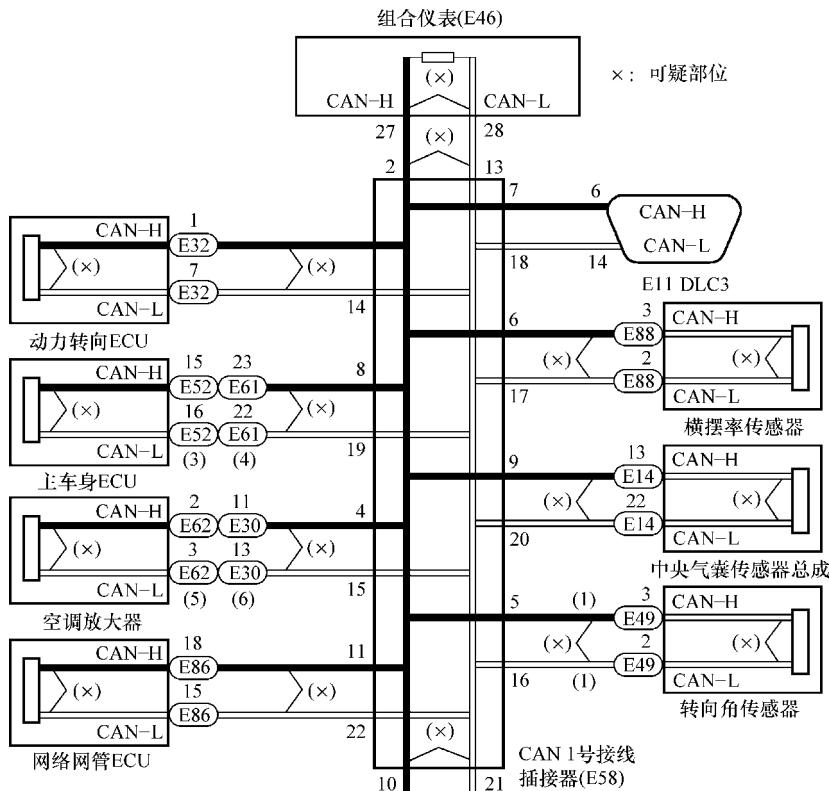
图 5-22 卡罗拉车辆通信网络控制图

考虑到汽车故障诊断每前进一步都要有的放矢，所以维修人员决定先从通信网路故障入手。根据维修经验，大凡多个故障灯点亮，总会是通信故障或者和通信故障有关。不必在意到底是 3 个还是 4 个故障指示灯点亮，也不必从任何一个故障指示灯入手，要先进行总线检查 (Bus Check)。先看一看网络上的 ECU 是否都还在，检查的结果是：只有停机 ECU 和 SRS 中央传感器还在，其他的 ECU 全部不见踪影。返回维修手册，查看该车通信网络图 (图 5-22)。从图 5-22 中可以看出，一个 CAN 干路网上有几条支路网，分别是主车身 ECU、自诊断检查接口、ABS ECU、SRS 中央传感器、空调放大器和动力转向 ECU 等。其中，除 ABS 以外都使用一个共同的 1 号集线器，ABS 使用一个单独的 2 号集线器。维修人员怀疑整个网络的通信异常，于是从最简单的位置入手。查询维修资料可知，CAN - H 和 CAN - L 之间的电阻应该为 60Ω 左右，同时对搭铁线和对电源线都应不导通。测量的结果显示 CAN - H 对搭铁短路，从而导致 CAN 通信处于停止或紊乱的状态。

根据控制图 (图 5-22) 分析，可以利用断开集线器的方法把整个 CAN 干路网分为两部分，显然断开 1 号集线器效果更明显。因为 1 号集线器涉及 5 个 ECU，而 2 号集线器只关联 1 个 ECU。断开 1 号集线器后在集线器外露的端子处测量，将万用表的一根表笔夹住可靠的搭铁点，另一根表笔逐个接触 5 根 CAN - H 线。检测结果显示，只有连接空调放大器的 CAN - H 线的电阻小于 1Ω ，其他端子的电阻都在 200Ω 以上，据此可知，通往空调放大器的 CAN - H 线异常。为了验证笔者的判断，脱开空调放大器的导线插接器，用故障检测仪再次进行总线检查，结果显示所有控制单元立刻恢复正常，唯独少了空调放大器，于是判定故障发生在空调放大器内部。更换空调放大器，起动发动机，仪表板上原来亮起的故障指示灯除发动机故障指示灯外均在自检 2s 后自动熄灭，检测显示总线系统恢复正常。

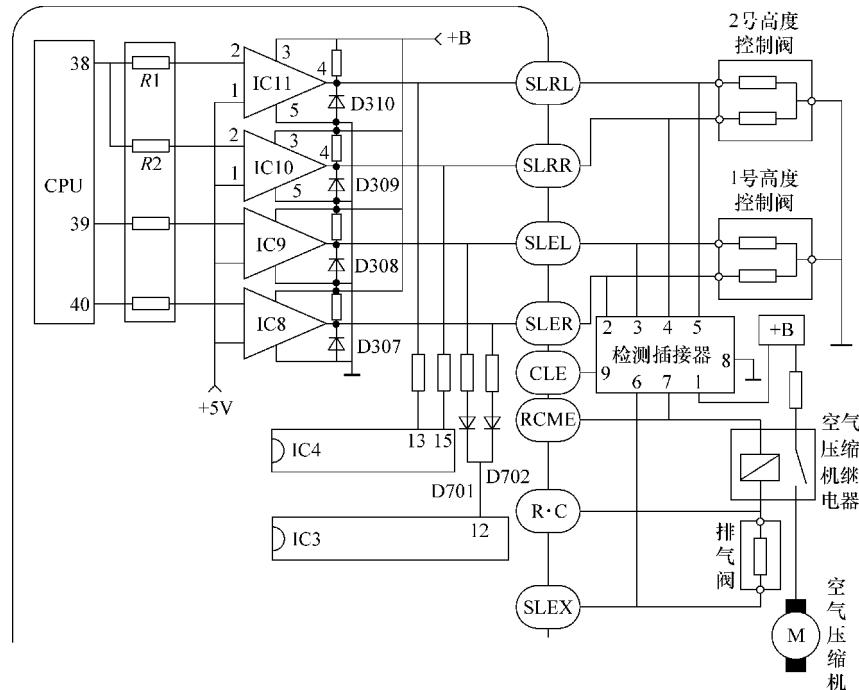
图 5-28 空气悬架控制单元电路

采用跨接故障诊断插座的端子TC与端子E1，空气悬架系统故障指示灯显示故障码33和34，分别表示用于左后侧和右后侧的2号高度控制阀电磁阀线圈对地断路或短路。为检测方便，在轿车上设有一个检测插接器，其各端子分别与两高度控制阀电磁阀的线圈和空气压缩机继电器线圈相连，如图5-28所示。用万用表依次测量检测插接器端子4和端子5与搭铁的电路，均为 13Ω 左右，正常。用导线插接检测插接器的端子1-5及端子7，使1号及2号高度控制阀和空气压缩机同时工作，这时车身可以升高到正常高度，并且在断开电源后可以保持该高度；用导线插接检测插接器的端子1-5及端子6，使1号及2号高度控制阀和排气阀同时工作，这时车身可以降低。上述情况说明，空气悬架控制单元的外部控制线路、高度控制阀、排气阀、空气压缩机、空气管路和悬架气囊等都正常。断电后故障码不能清除，故怀疑空气悬架控制单元有故障。拆下并打开行李箱右侧空气悬架控制单元，发现电路板上有一处铜箔上的漆膜已经变色，说明空气悬架控制单元确实可能有故障。从空气悬架控制单元电路中可以看到：当空气悬架控制单元要控制2号高度控制阀时，其CPU的端子

38 输出 5V 电压, 然后分两路, 分别经电阻 $R1$ 和 $R2$ 加到集成电路 IC11 和 IC10 的 2 号端子上, 此时两集成电路的端子 4 均输出 12V 电压, 分别经悬架控制单元的端子 SLRL (端子 26) 和 SLRR (端子 35) 的 2 号高度控制阀电磁阀线圈, 使该阀内部的两个电磁阀开启, 从而使压缩空气能进入悬架气囊和从悬架气囊排出。检测表明, 通电时集成电路 IC10 的端子 4 无电压输出, IC11 严重发热, 即两块集成电路皆已损坏。

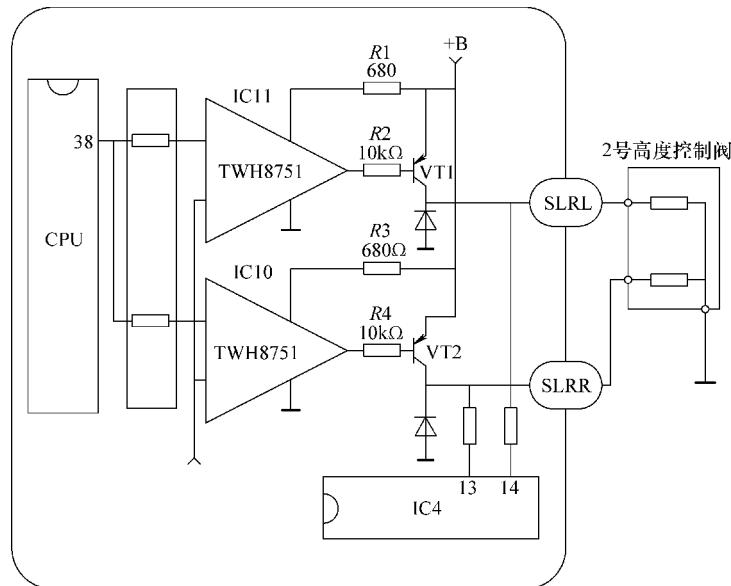
图 5-30 空气悬架控制单元修复部分电路图

接通点火开关后，悬架系统故障指示灯仍然闪烁。再次读取故障码，还是 33 和 34，且故障码清除不掉。经分析认为，空气悬架控制单元自检电路检测到修理后的空气悬架控制电路与原电路不同，便仍判断 2 号高度控制阀电路有故障，随即储存故障码，采用空气悬架系统保护程序，使其停止工作。

故障排除：在空气悬架控制单元电路中接入两个晶体管（VT1 和 VT2）倒相器，并在其基极上分别接入限流电阻（R2 和 R4），如图 5-30 所示，然后再次试车。接通点火开关后，悬架系统故障指示灯常亮；起动发电机后，悬架系统故障指示灯熄灭，空气压缩机工作，车身缓慢上升到正常高度后空气压缩机停止工作。将车身高度控制开关拨到 HIGH 位置，HIGH 指示灯点亮，空气压缩机再次工作，车身再次升高。稍后，将车身高度控制开关拨到 NORM 位置，听到排气阀排气声，车身缓慢下降至正常高度。至此，空气悬架控制单元彻底修复。

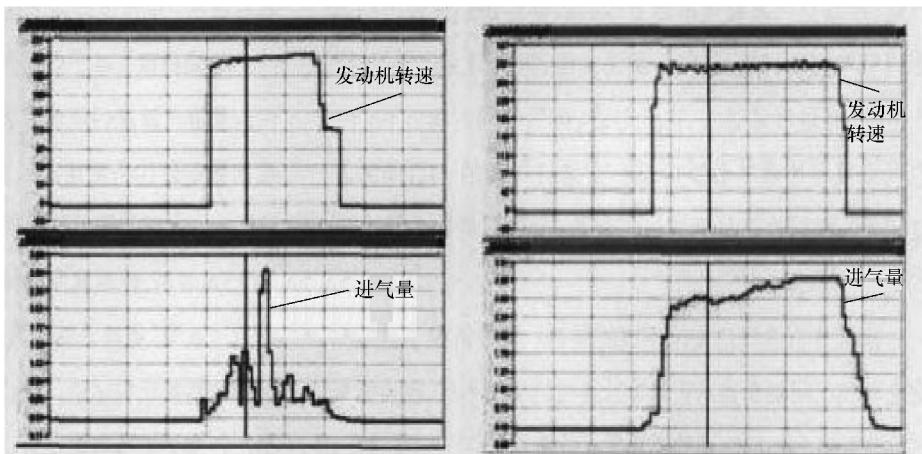
图 5-31 起动发动机时故障车与同型正常车辆进气量比较

分析导致冷机时气缸压力不正常的原因：节气门卡死没有进气；进排气门关闭不严，漏气。接着拆卸进气歧管，人为将节气门推到关闭位置后起动发动机，没有出现无压缩的空转现象，因为此时发动机已曾起动，并不能判断故障就是因此产生的。接着确定是否是由进、排气门漏气所导致的。借用一辆同型号的车，使用IT-II录取起动时的进气量数据，并与录取的故障车数据进行比较（图5-31）。

根据图5-31所示的起动时的进气量数据，可以判断故障为进气门无法关严，导致无气缸压力所致。假设排气门无法关闭且进气门关闭良好，进气时进、排气门同时打开，排气时排气门排气，空气流量传感器的数据应该是比正常起动时的流量要低约1/2；假设进、排气门都无法关闭，那么进气和排气时进、排气门都会同时打开，进气时通过空气流量传感器的进气在压缩和排气时又通过进气门排入进气道，所以空气流量传感器显示的数据应该是在很小的范围内有些波动；假设进气门无法关闭且排气门关闭良好，进气时，只有进气道进气，排气时进、排气门同时排气，所以空气流量传感器的数据应该在正常进气量的1/2，同时波

动较大。根据故障车辆的进气量数据情况，判断为该车进气门关闭不良。

接着分析进气门关闭不良的原因。首先排除了进气门弯曲和气门间隙调整不正常导致进气门关闭不良，因为如果气门弯曲或气门间隙调整不正常，故障现象应该持续存在，不应该在发动机一旦起动后工作一切正常；因车辆为行驶仅 1100km 的新车，出现其他机械故障的可能性也不大，因此判断进气门关闭不良的可能原因是燃油品质不好，导致气门杆上有积炭及胶质。上述检查拆下的火花塞上观察到积炭和胶质物，也恰恰验证了这个推测。

故障排除：基于以上分析，决定采取免拆清洗方法，对气门及进气道进行清洗。拆卸喷油器和火花塞，从进气道上喷油器安装孔将燃烧室积炭清除剂（泡沫）喷入进气道及气门面，从火花塞安装孔将燃烧室积炭清除剂喷入燃烧室，浸泡 15min 后，使用真空抽掉燃烧室内的积炭清洗剂，并用压缩空气吹净。更换汽油和汽油滤清器，清洗燃油箱和喷油器。而后装复发动机试验，冷机时发动机一次性起动成功。该车出厂一周后进行电话回访，车主反映上述故障未再出现，故障彻底排除。

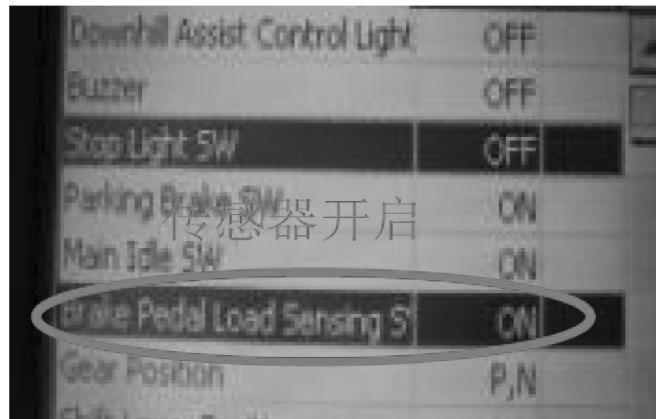
图 5-32 诊断仪显示的数据

再次路试判断,用诊断仪查看相关的数据显示,车辆在正常行驶中,当故障出现时突然自动制动,车速急剧下降,同时执行器有“哒哒”声出现,经测试,故障在不平路面、车身抖动时最为明显,此时诊断仪显示数据稍有变化(图5-32),在检测数据中包括“制动灯开关”和“制动踏板负荷传感器开关”,当故障出现时,发现“负荷传感器开关”偶尔显示打开状态。查看维修手册得知,此开关装在制动踏板上面,当紧急制动时才能快速地触及此开关,执行器根据此信号来控制ABS泵工作,使车辆能够平稳地减速或停车。

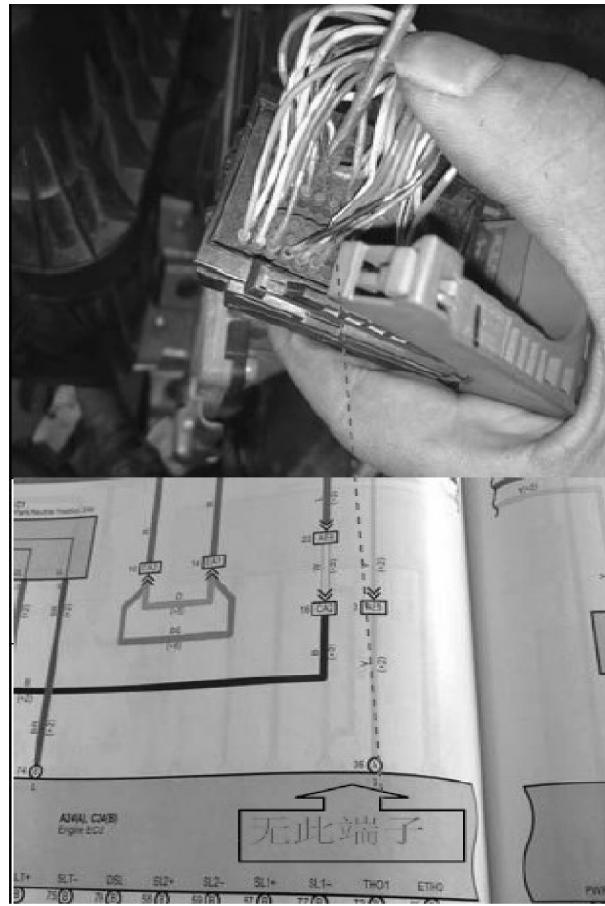
图5-34 电路图及故障位置

根据电路图（图5-34），测量空档开关插头2号端子到位于杂物箱下方的AE5插接器上的3号端子之间的电阻，小于0.5Ω，正常。当正要对AE5插接器上的插头端上的3号端子与ECU的A插座26号端子进行测量时，发现AE5插头上的3号为空脚，通过电路图对其进行对比（图5-34），发现此线束并不是ACV41车型上的线束，而是ACV40上的线束，同时对整条线束进行检查时发现ABS ECU插头上的线束也有改动过。询问车主得知，此车之前出过事故，可能是事故维修时被换了线束，但车主不同意现在更换线束，要求我们对线束进行维修。

故障排除：找到一根同直径、颜色、针脚的导线插接回AE5插接器的3号端子和ECU的A插座26号端子中，将其包含主线束同时测量好端子压力装复，指示灯正常点亮，又对车辆其他系统功能进行试车检查，一切正常，故障排除。

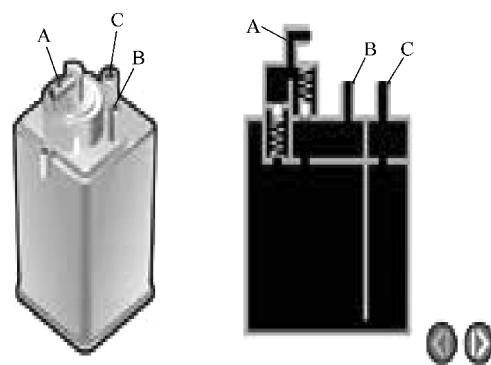
图 6-1 炭罐

5. 当汽油表变化时拔下炭罐至油箱的气管时汽油表回到正常值，同时炭罐插头处有吸力。拆下炭罐检查，如图 6-1 所示。关闭 B 口和 C 口，从 A

口吸气无泄漏，正常；关闭 C 口，从 A 口吸气，B 口有吸力，正常；关闭 C 口，从 A 口吹气，B 口有气体流出，正常；从 A 口吹气，应该 B 口和 C 口出气，但是此车 C 口的出气量非常小；从 C 口吹气，B 口应该出气，但是此车 B 口出气量非常小，有堵塞感。由此可以判断是活性炭罐堵塞使油箱产生真空，造成油表上下游动。

处理措施：更换活性炭罐。再次试车故障现象消失。

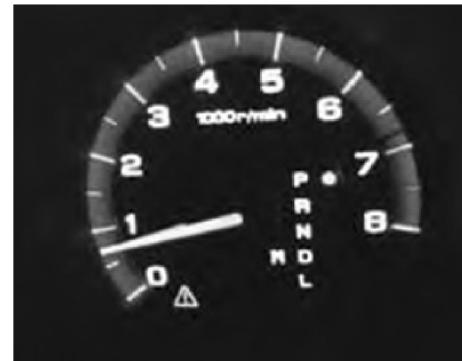
图8-1 仪表故障灯亮

故障现象：该车车辆稳定辅助系统（VSA）激活指示灯无法熄灭，如图8-1所示。

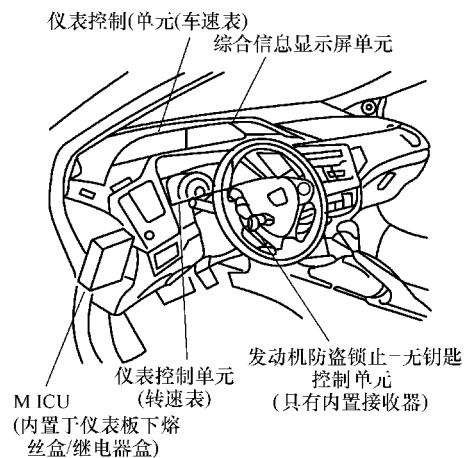
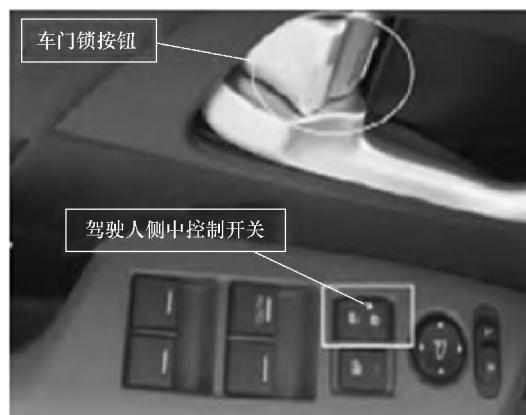
图 8-3 驾驶人侧中控开关

按照这个思路又对全车各个开关功能进行全面的排查。当检查到使用车内驾驶席侧中控锁开关锁止/解锁车门时，发现车门无法保持锁止位置（图 8-3），即操作中控锁开关到锁止位置时，车门锁按钮动作到锁止状态，手离开中控锁开关的同时车门锁按钮自动回到解锁状态，而使用遥控器或在车外使用车钥匙则可以正常锁止/解锁。拆下中控锁开关总成，拔下电动车窗总开关 26 针插头，对中控锁开关进行测量，在中控锁开关处于自由状态位置时，针脚 2 与针脚 13 导通，至此判断中控锁开关有问题。

故障排除：更换中控锁开关，再次按照以上方法测试蓄电池放电量。使用遥控器锁止，转向信号灯闪烁 3 次，20s 后，车辆静态放电电流为 0.01A 左右。至此故障解决。一个星期后回访车主，车辆一切正常。

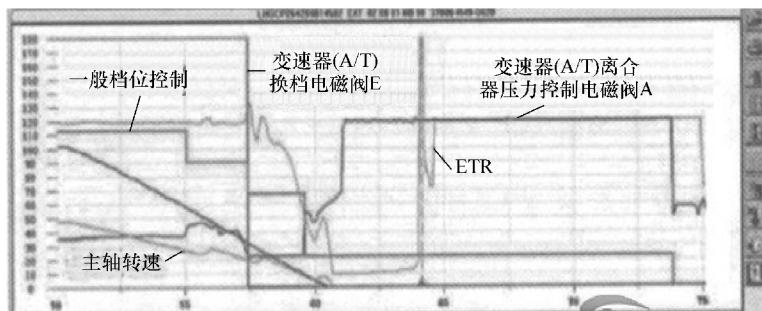
图8-7 故障时变速器的数据

根据以上分析思路，首先用广汽本田专用的HDS微机解码仪连接该车的OBD诊断接口，进行故障码的读取，结果显示无故障码。再读取发动机工作过程中的数据流分析空燃比，数据显示：空燃比(A/F)传感器电流为0.00mA、空燃比数值为14.7、空燃比反馈(ST燃油调整)数值为0.98、后氧传感器加热器(H02S S2加热器)电压为0.49V，各项数据均正常。同时，在同等工况下对进气系统也进行检查，未发现异常。但考虑到车辆前次浸水，还是清洗了进气管道、节气门体和喷油器，拆解了三元催化转化器也未发现异常。接着，笔者检查各传感器线路插头和电阻，并在发动机熄火时观察传感器数值变化，也未发现异常。因怀疑发动机ECU在热车时工作不良，所以做替换处理再试车，故障依旧，故可排除ECU的问题。因为故障描述中提到熄火在制动停车过程中，而此过程发动机处于带档中，可能是锁止离合器分离不良而造成的熄火。于是再用HDS解码仪读取变速器的相关数据(图8-7)，并分析如下。

火以前关闭指示正常。变速器 (A/T) 离合器压力控制电磁阀 A 分别控制锁止离合器不锁止、部分锁止和完全锁止，输出电流曲线有所不同，功能分析和数据显示也均正常。ETR 所显示的数据是根据发动机转速和主轴转速计算锁止离合器结合情况，一般档位控制在 1 档为 8% 左右，随着档位、车速的提高有所上升，指示锁止离合器锁止状态。而此时数据突然上升至 251%，主轴转速有轻微波动，致使发动机熄火，至此可以确定问题出在自动变速器中。

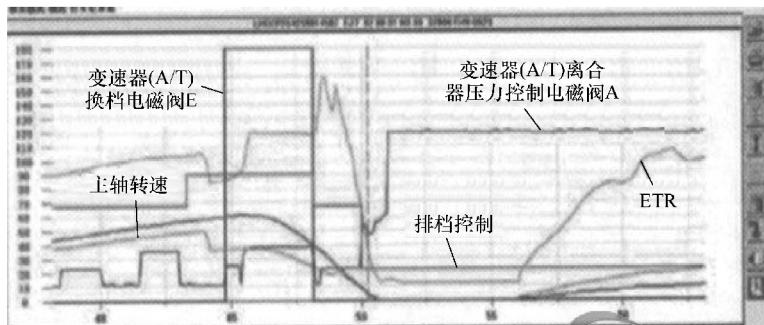
图 8-8 更换液力变矩器滤清器后的变速器数据

于是拆解变速器，检查是否有异常磨损，阀体检查一切正常。然后清洗变速器，更换了液力变矩器，进行试车，确认故障依旧，并在发动机将要熄火时听到变速器内有“嗒嗒”响声，所以怀疑锁止离合器分离不良或齿轮润滑不良。故进一步分析控制锁止离合器油路图，并以此拆解检查锁止换档阀、锁止控制阀，一切正常。最后拆解液力变矩器滤清器时，发现有堵塞现象，至此初步找到故障所在点。

故障排除：更换液力变矩器滤清器。在更换滤清器后再用 HDS 解码仪读取变速器的相关数据（图 8-8），排档控制下降到 1 档时，ETR 数据也下降到 8% 左右，主轴转速稳定没有波动，发动机转速平稳运行。

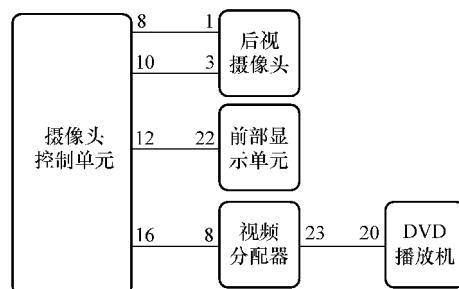
图11-1 DVD播放机、后视摄像头及前部显示单元之间关系

由于倒车影像系统和DVD娱乐系统的图像信号均要经过摄像头控制单元才能在前部显示单元上显示，并且打开DVD娱乐系统时，扬声器有声音输出，因此推断该车故障原因为摄像头控制单元工作不良。检查摄像头控制单元的电源和搭铁线路，均正常。接通点火开关，打开DVD娱乐系统，用示波器测得摄像头控制单元的端子12无图像信号输出；将变速杆拨至R位，测得后视摄像头的端子1无6V电压。通过以上检查可以确定摄像头控制单元损坏。

故障总结：该车的倒车影像和DVD图像均要经过摄像头控制单元才能在前部显示单元

故障排除：更换摄像头控制单元后试车，倒车影像和DVD图像均能正常显示，故障排除。

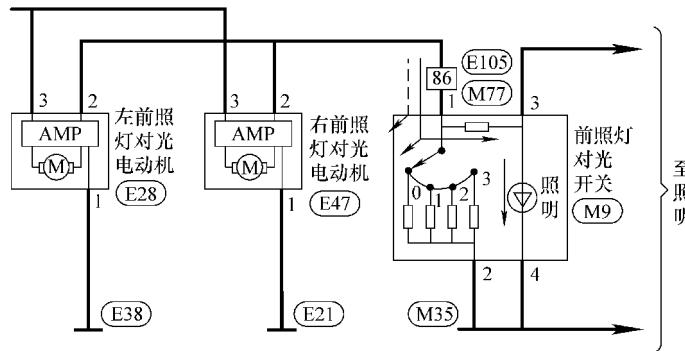
图 11-4 前照灯灯光高度调节电路

故障诊断：首先验证故障现象，上述故障的确存在。东风日产新阳光汽车前照灯灯光高度调节电路如图 11-4 所示。断开前照灯对光电动机导线插接器，接通点火开关（ON 位），用万用表电压档测量前照灯对光电动机导线侧插接器端子 3 与搭铁之间的电压，为蓄电池电压，正常；用万用表电阻档测量前照灯对光电动机导线侧插接器端子 1 与搭铁之间的导通性，导通正常；用万用表电阻档测量前照灯对光电动机导线侧插接器端子 2 至前照灯对光开关之间的导线能导通；与搭铁、电源之间无短路；拆下前照灯对光开关，测量前照灯对光开

故障总结：因小灯熔丝熔断后，前照灯对光开关端子1和端子3之间出现电位差，如图11-4实线箭头所示，电流会分流到前照灯对光开关的照明灯再搭铁，形成并联电路，因此前照灯对光开关的电阻变小，前照灯对光调节不能工作。当小灯熔丝正常时，前照灯对光开关端子1和端子3之间的电位相同，如图11-4的虚线箭头所示，电流只经过前照灯对光开关电阻搭铁，前照灯对光开关电阻正常。

故障排除：将电路恢复至原厂电路，更换小灯熔丝后，前照灯对光调节工作也恢复正常。

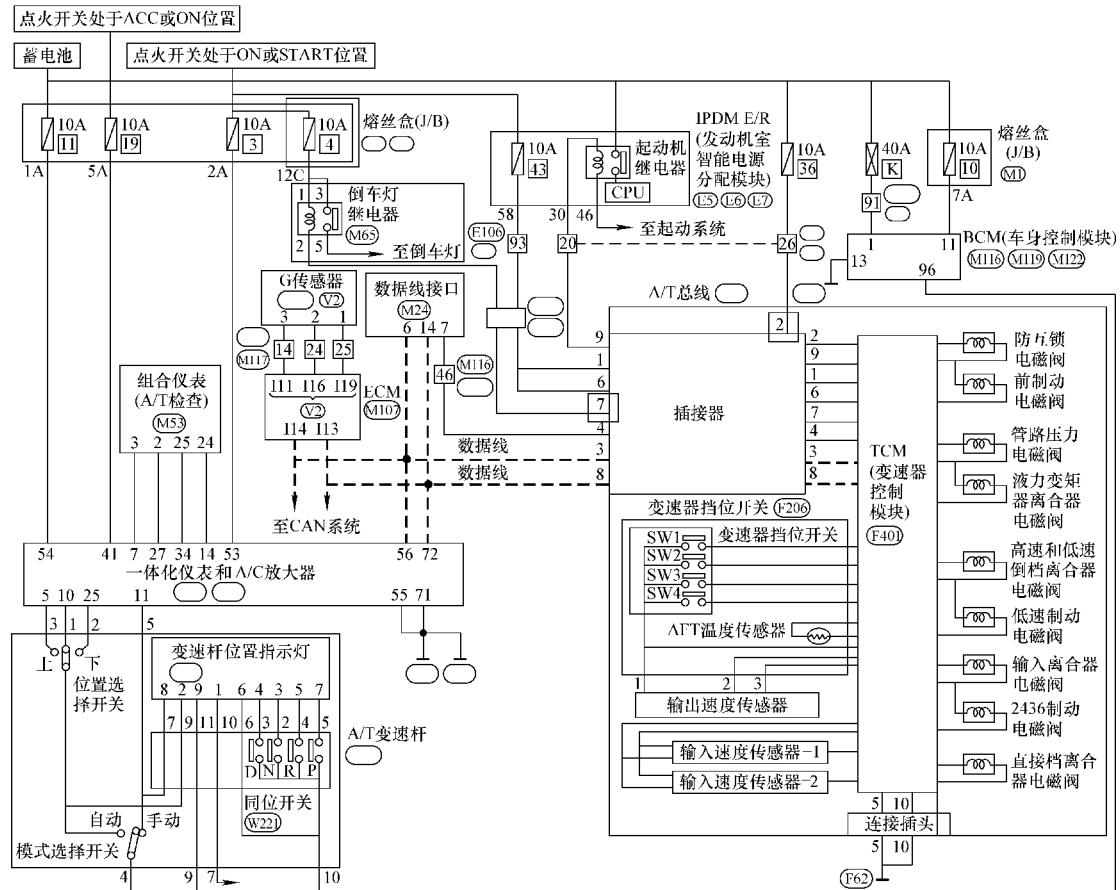
图 11-5 自动变速器控制系统电路图

故障诊断：接车后首先验证故障现象。变速杆入R位，仪表板上的档位显示正常，但中央显示器后视监视无任何反应；按“CAMERA”键，中央显示器能显示后视图像，但是观察倒车灯，倒车灯不亮。用CONSULT-III对车辆各个系统进行检测，无故障码存储，监控TCM数据中的各档位指示情况，正常；如图11-5所示，检查熔丝盒（J/B）中的4号熔丝，未熔断；测量倒车灯继电器（位于音响主机后部）的端子1、端子3与搭铁之间的电压，点火开关位于ON位时，电压为蓄电池电压，正常；测量倒车灯继电器端子2与搭铁之间的电压，点火开关位于任何位置、档位在任一挡时，电压始终为蓄电池电压（正常情况下，点火开关位于ON位，变速杆在R位时，电压应为0V）；当断开TCM导线插接器F51时，该电压为0V（TCM导线插接器F51各端子的正常测量值见表11-1）。根据检测结果分析，导致故障发生的可能原因为倒车灯继电器控制线与常电源线短路，或者TCM内部短路。

故障排除：更换TCM后试车，故障排除。

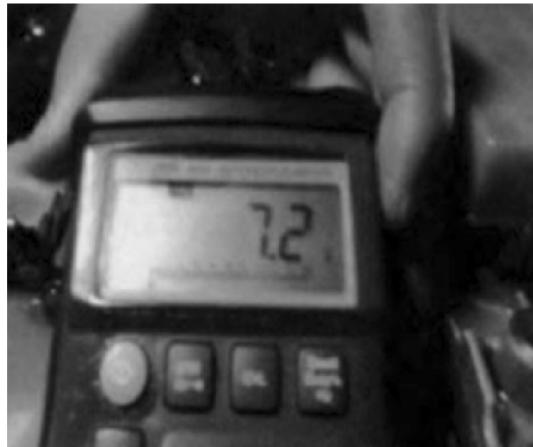
图 11-6 导线插接器 F51 的端子 7 与端子 2 的实测电阻

断开蓄电池正负极和TCM导线插接器F51，测量导线插接器F51的端子7与倒车灯继电器的端子2之间线路的导通性，正常，且与电源线和搭铁线之间无短路现象，据此将故障锁定在TCM内部。拆下自动变速器阀体，测量导线插接器F51的端子7与端子2（常电源端子）之间的电阻，为 7.2Ω （图11-6），正常情况下，这两个端子应不导通，检查TCM导线插接器，无短路情况，据此确定TCM内部短路。

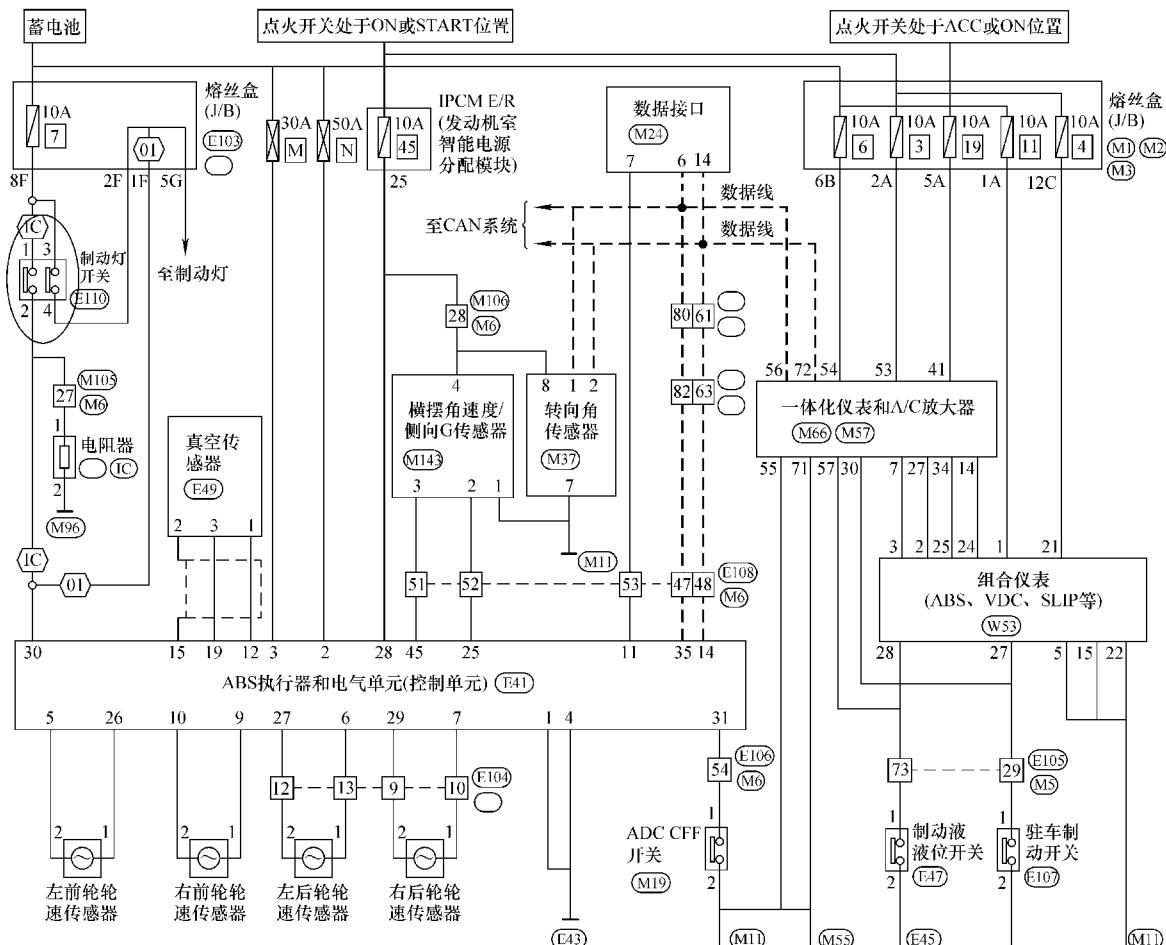
图 11-7 制动系统控制电路

参照制动系统电路图 (图 11-7)，拆下制动灯开关，测量其端子 1 和端子 2 之间的导通性，在踩下和松开制动踏板时都不导通，正常情况下，在松开制动踏板时应是导通的，踩下制动踏板时应是不导通的，据此认定制动灯开关损坏。

故障排除：更换制动灯开关后试车，故障排除。

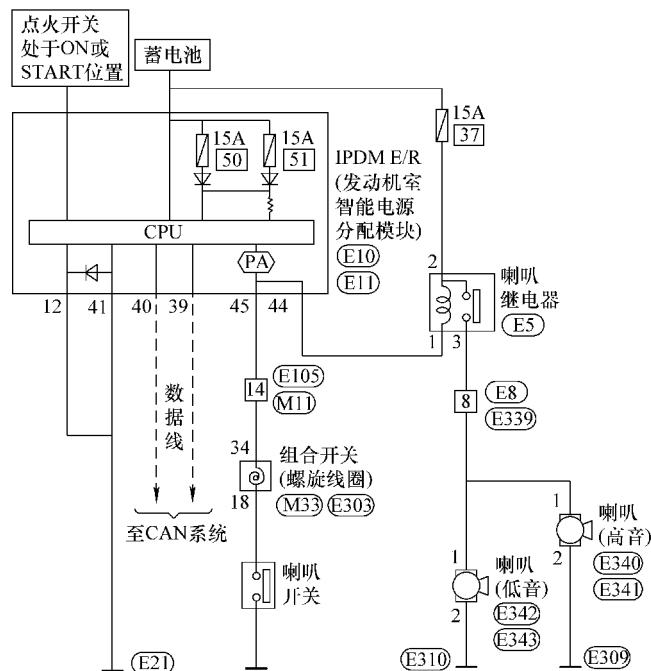
图 11-8 喇叭控制电路

由于喇叭是在转向盘处于正中间位置附近时不响，根据故障现象，维修人员初步确定此故障可能是螺旋电缆故障导致的。在进一步检查后却发现，在车轮不处于正直的方向时，尽管转向盘位于中间位置却没有此现象，检查中还发现，当喇叭不响时，用万用表检测喇叭开关处，有 12.6V 的蓄电池电压，在按下喇叭开关后，转向盘上也有 12.6V 的蓄电池电压，于是初步确定故障为转向柱搭铁不良。

接着对转向柱的搭铁情况做进一步检测，发现转向柱芯子与壳体在正中间空载位置时接触不良（图 11-8），导致经过螺旋电缆→喇叭开关→转向盘→转向柱芯子→转向柱轴承→转向柱外壳→车身→蓄电池负极的喇叭继电器控制回路断路（图 11-8）。在确定故障点后，给车主提出两个维修方案：一是在螺旋电缆的空端子上加装一根搭铁线；二是更换转向柱总成。

故障排除：应车主要求，按第一个方案对该车进行加装搭铁线处理后试车，喇叭工作正常，一个月后进行跟踪回访，车主表示一切正常。

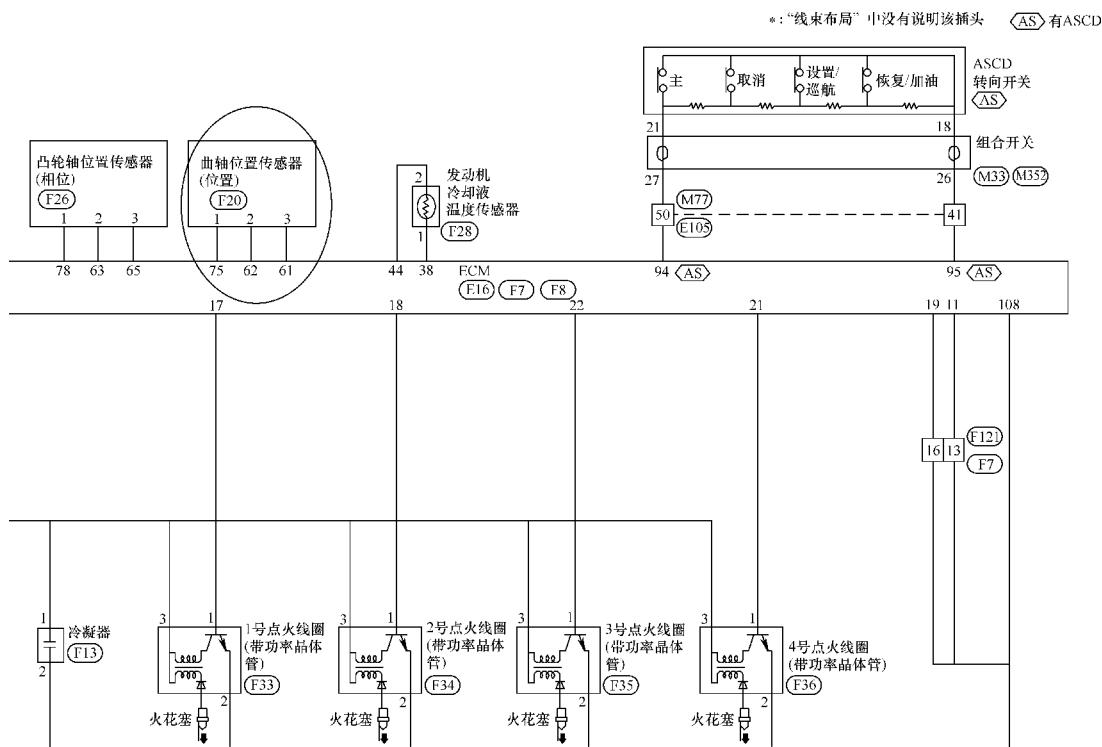
图 11-10 发动机控制电路

对加速踏板线路进行检查，未发现线路问题，更换加速踏板无改变；因为以前维修时遇到过制冷剂压力传感器故障导致发动机不能起动的情况，又检测制冷剂压力传感器电路，发现导通良好，拔掉制冷剂压力传感器插头无改观。此间维修技师未明确目标，盲目怀疑，拆卸了燃油泵、IPDM、节气门、ECM 等检查，未能够发现故障原因。将专用解码器连接在车上，起动发动机，但不能够着车，可以读取一定的数据流，又在反复起动中，偶尔会有 P0335（曲轴位置传感器故障）出现，检查曲轴位置传感器，电路相应线路导通（图11-10），由于不能够在车上测量传感器电阻，故最后拆下曲轴位置传感器，测量发现电阻值超标。

故障排除：更换一个新的曲轴位置传感器后，顺利起动。运行一天以上无故障码也无不能起动现象出现。

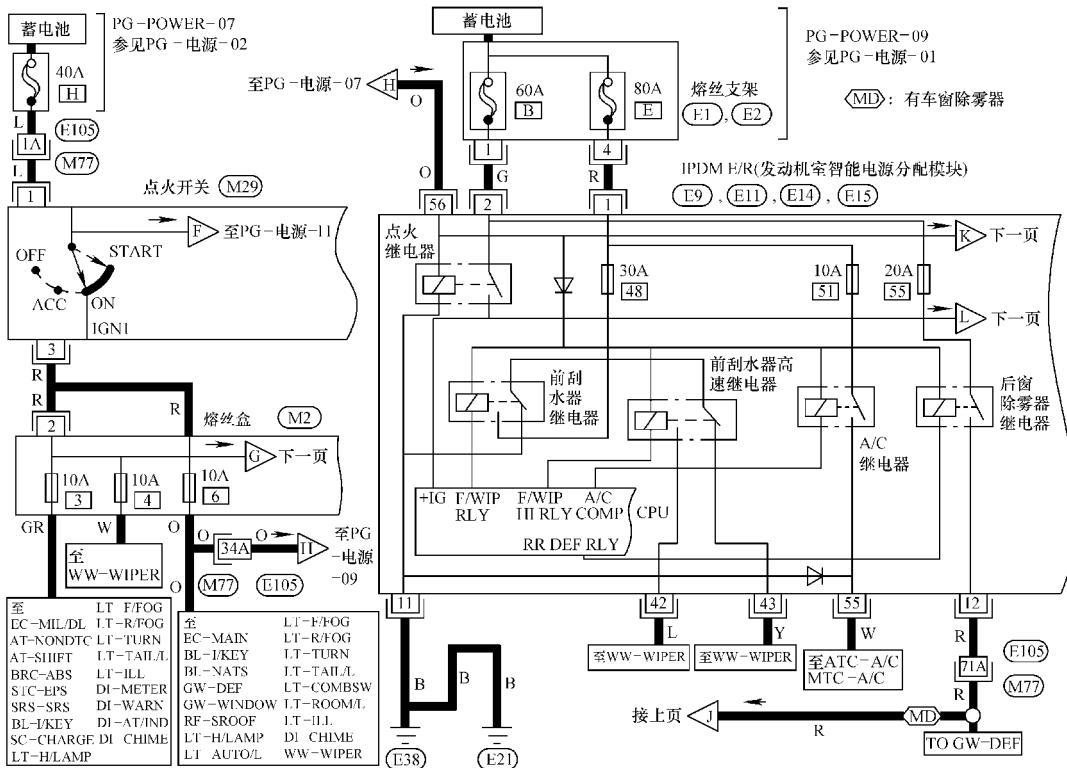
图 11-11 电源电路图

为了能尽快排除故障，首先对该车的电路进行分析，该车电路图如图 11-11 所示。ON 线从点火开关出来，到了转向盘下的熔断丝盒，经过熔丝盒中 10A 的 6 号熔丝，再通过超

多路插接器 SMJ 到达 IPDM 的 56 号脚，供给点火继电器电源线。如果这根线是常电源线，点火继电器常通，则无法熄火，产生汽车起动后不能熄火的现象。为了证明这个猜测，将 IPDM 的 56 号脚拉出断开，果然发动机熄火，仪表灯全部熄灭，证明从 ON 线到 IPDM 这一路的线与常电源线必定有一处已经短路。

先拔掉熔丝插头 M2，测量 56 号端子，有 12V 电压，这说明是在熔丝盒之后短路的。而余下的就只有 SMJ 这个大插头，该插头位于左侧仪表板下方，费了很大功夫才将其拆开，真相大白，原来插头里面全是水，常电源线与 34A 相邻，已经腐蚀短路，该插头安装在防火墙上，估计是在贴前挡膜时进水所致。

故障排除：本车故障比较特别，是人为造成的故障，是车主新车贴膜时进水造成的线路短路故障。清洗 SMJ 大插头，吹干装复，试车，故障彻底排除。
