# 轿车电气系统 维修案例精选

杨增雨 ○ 编著

本书将作者 20 多年丰富的汽车维修经验融入各种维修案例之中, 分系统对常见轿车的电气系统故障进行了总结, 内容丰富, 贴近实际。本书适合于汽车维修工自身提高的学习, 也适用于汽车专业学生参考阅读。

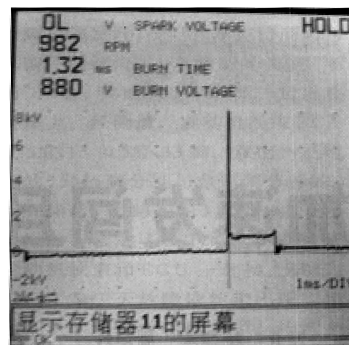
图 1-3 维修后的正常的点火波形

6ms 的闭合时间及点火模块内限流元件动作的曲线, 根据以往的经验可以认定 6ms 的闭合时间是正常的, 也就可以排除控制单元损坏的可能, 剩下的是到底流过点火线圈的电流有多大, 没有测量。目前怀疑点火模块内部的限流元件变值, 使通过点火线圈的电流偏小, 形成点火能量偏低故障。于是, 又订购了一个点火模块, 装车后试验。拔下高压线使之距离机体约 7mm 间隙, 在起动时观察高压线与机体之间跳火情况, 直观观察的结果表明, 电火花的能量明显强了很多, 再用示波器观察点火波形, 其波形如图 1-3 所示, 从次级点火波形上看, 正

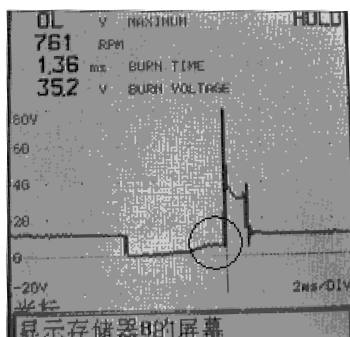
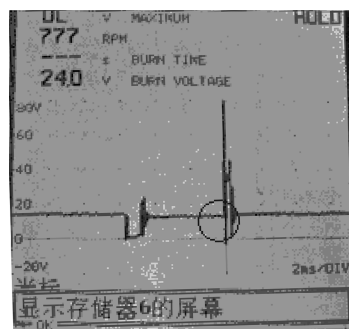
图 1-4 维修后正常的初级波形

4) 总结: 回过头来再次观察点火初级的电压波形, 如图 1-4、图 1-5 所示, 从图中发现, 正常状态下, 在点火击穿线前的电压线是 5V 左右, 而故障时为近 12V, 几乎没有电压降, 也就意味着流过点火线圈的电流很小, 所以形成此故障。

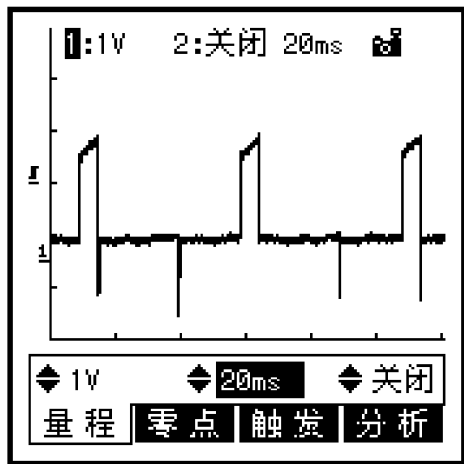
图 1-7 宝来 1.8 点火线圈驱动信号波形

从以上的点火线圈驱动信号上看，可以看到有毛刺状的电压干扰，但不能确定是不是会影响点火线圈的正常工作，再用示波器测量喷油器驱动信号波形，如图 1-8 所示。

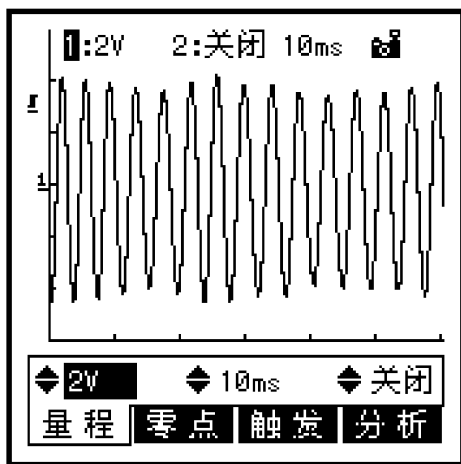
图 1-9 宝来 1.8 曲轴位置传感器波形

从图 1-9 中看不出问题，重新调整示波器的时基和幅值后，问题被发现了，当时的曲轴位置传感器的输出信号波形如图 1-10 所示。

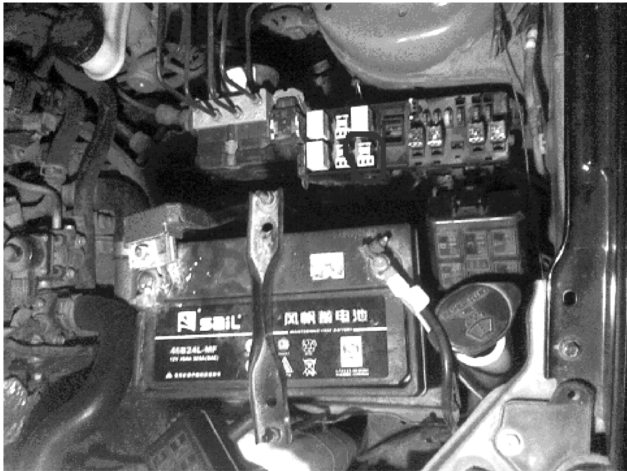
图 1-16 利亚那主继电器位置

因为没有更详细的维修手册，不知道图样中的 53 号继电器在车上什么位置安装，检查全车的继电器，发现发动机室内左侧蓄电池旁边有两个继电器盒。在开点火开关瞬间用手摸各个继电器，发现如图 1-16 所示的较大继电器盒内的继电器(圈内)有动作，将此继电器拆下来后，拿到自制的继电器实验台上进行检测，发现继电器的触点在线圈吸合状态下已经不能导通，确认该继电器已经损坏，其他继电器都到实验台上进行检测后，没有再发现有损坏的继电器，于是更换该继电器后，打开点火开关，仪表板上的发动机故障灯点亮，试着起动车辆，发动机正常着车，说明此继电器就是图纸中的 53 号继电器。

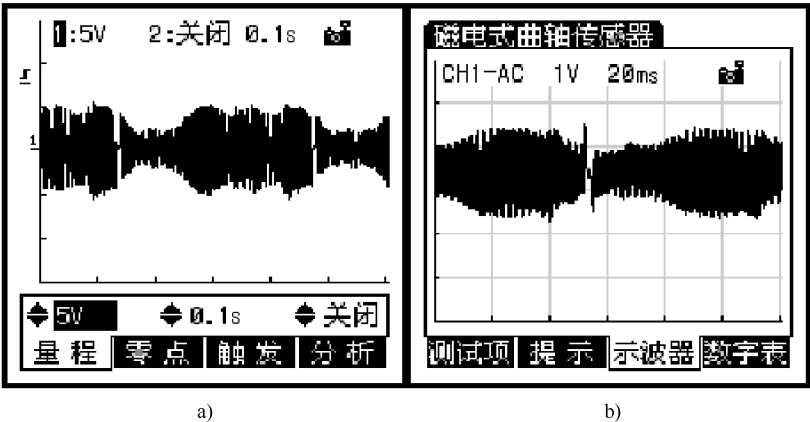
图 1-17 宝来车曲轴位置传感器波形图

接车后，再次用解码器读取故障码，显示还是有“发动机转速传感器”的故障码。看来此车还有其他问题，用示波器测量曲轴位置传感器的输出信号电压波形，得到如图 1-17a 所示。

将车辆举起后，拆下油底壳，目视检查曲轴位置传感器的触发轮，发现触发轮变形，经过校正后，重新用示波器观察起动状态下的曲轴位置传感器的输出波形，变成了如图 1-17b 所示波形，从曲轴位置传感器输出电压信号波形上看，虽然还有些不太稳定，但已经明显好转，是不是能够达到发动机控制单元识别曲轴位置的要求？装复油底壳并加机油后，试着起动发动机，发动机顺利起动着车，经过多次试验，都能顺利着车，说明曲轴位置传感器的信号电压已经达到要求，发动机控制单元可以正确识别，装

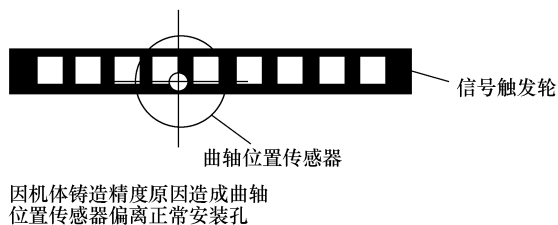
图 1-19 捷达曲轴位置传感器安装示意图

拆下油底壳后，从发动机下面往上看，可以看到该传感器的安装明显异常，其实际情况如下面的示意图1-19所示，首先是曲轴位置传感器的探头中心位置没有正对着触发轮的窗口，而是冲着触发轮的右侧边缘，还有传感器跟触发轮的间隙有些偏大，约为3mm。此车刚刚

更换的新触发轮，经过外观检查也没有发现明显变形，估计曲轴位置传感器信号触发轮不能对正的原因是更换的发动机缸体是一个副厂的缸体，因为该缸体的加工精度不够，造成曲轴位置传感器与触发轮之间的相对位置错位，因曲轴位置传感器不能正确拾取曲轴位置信号，形成起动困难故障。

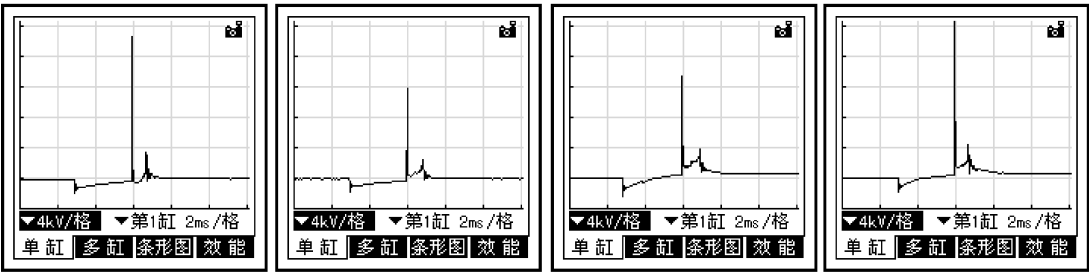
图 1-20 得利卡发动机点火波形图

检查点火系统，测量高压线电阻正常，更换点火线圈也不起作用。用示波器测量点火波形，如图 1-20 所示，从点火波形图上看，也未发现明显问题。测量汽油压力，怠速状态下为 2.5kgf/cm<sup>2</sup>，急加速可以达到 3.0kgf/cm<sup>2</sup>，属于正常范围。

拔下进气压力传感器的插头后试车，中速时的冲击感消失了，但又出现了松加速踏板后溜车熄火的故障现象，说明可能是进气压力传感器损坏，更换一个新的进气压力传感器后，试车，故障现象排除。

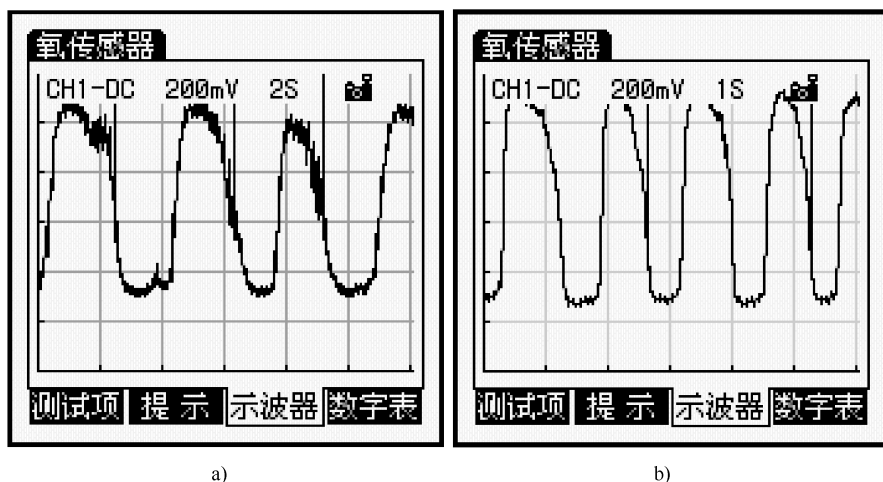
图1-25 捷达氧传感器波形

沿线查找, 当检查到氧传感器线束到车身车架之间固定的拐弯处, 发现稍用力拉扯线束, 氧传感器信号负极线(细黄线)外皮被拉长, 原来此导线的外皮虽然连着, 但内部已经断开, 重新接好断开的导线。起动着车试验, 发现用示波器观察到了正常的闭环控制的波形, 如图1-25所示。怠速状态下, 10s可以看到3个波形的周期, 到2000r/min时, 5s内可以看到3个周期的波形。测量表明氧传感器工作正常, 发动机控制单元可以对发动机进行有效控制, 整个电喷系统也进入到了正常的闭环工作状态。

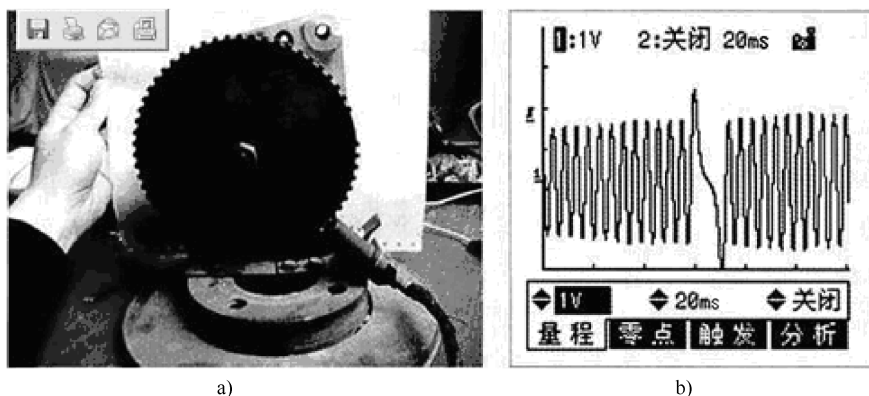
图 1-29 奇瑞曲轴信号发生器

用自制的曲轴信号发生器(图 1-29a)直接在车上代替原车的曲轴位置传感器工作, 可以听到正常的喷油器动作的声音, 也有高压火输出, 说明发动机控制单元工作正常。测量曲轴位置传感器的电阻, 1脚、2脚之间电阻为 1100Ω; 2脚、3脚之间电阻为 1100Ω; 1脚、3脚间电阻为 0(正常情况下电阻值应该为无穷大), 说明曲轴位置传感器损坏, 1脚、3脚短路。

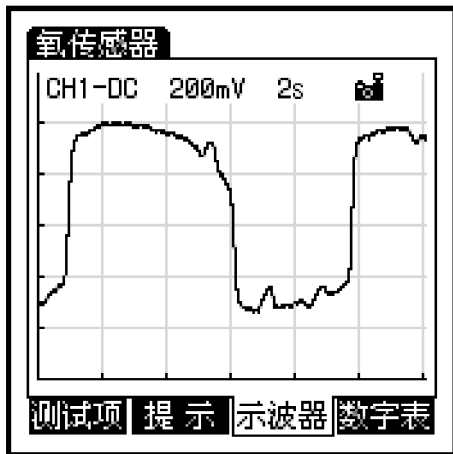
图 1-35 维修后的氧传感器波形

从波形上看, 发现了问题。氧传感器的输出电压最低为 400mV, 最高电压为 900mV 左右, 首先是幅度不够, 主要是最低电压不够低, 再就是变化速度缓慢。于是决定更换一个新的氧传感器, 更换新氧传感器后, 再用示波器观察波形, 得到如图 1-35 所示的波形图。

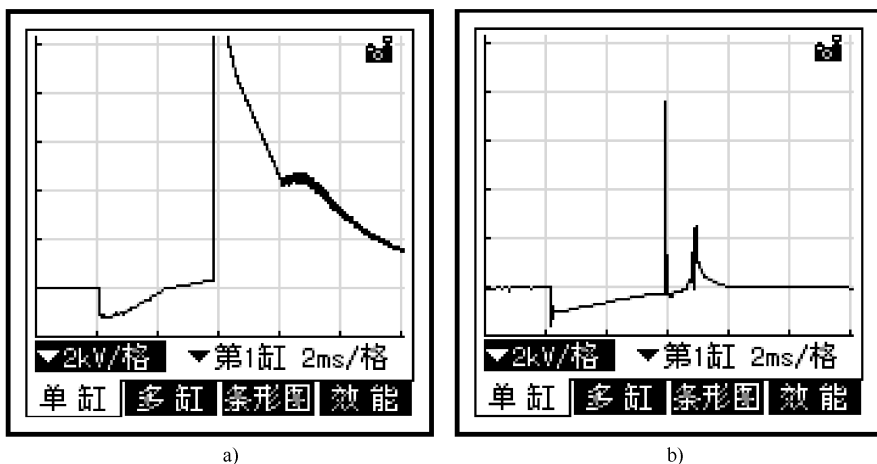
图 1-38 五菱点火次级波形图

a) 高压线断路时的点火线圈次级波形 b) 正常情况下的点火线圈次级波形

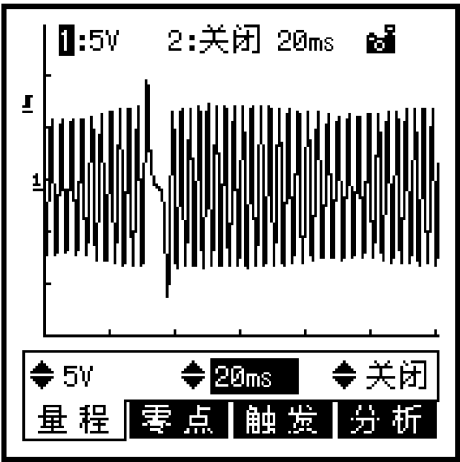
图 1-42 曲轴位置传感器波形

从波形上可以看出，曲轴位置传感器工作正常。经过以上的测量确认，发动机控制单元供电及搭铁都正常，与诊断座的接线也正常，表明系统电路正常，发动机控制单元在收到曲轴位置传感器的信号后没有输出点火及喷油信号，并且不能与解码器通信，所以判定发动机控制单元损坏。

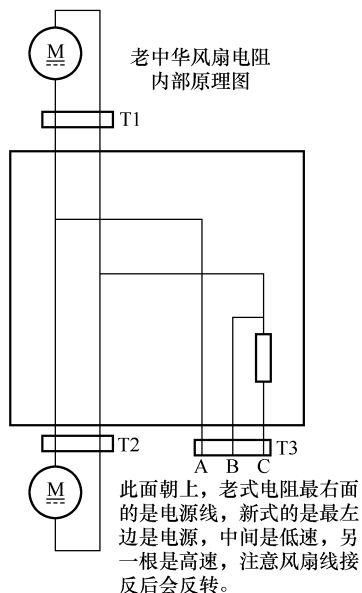
图 2-2 中华轿车散热器风扇电路

再次参考电路图进行分析认为，散热器风扇的电阻上共有三个插头，如图 2-2 所示，T1、T2 是直通左右风扇电动机的两线插头，T3 插头是用来提供电源与调整风扇高、低速的。正常情况下，T3 的 A 端子接电源正极 12V，B 端子对搭铁接通时风扇电动机得到全部 12V 电源便以高速转动；如果 B 端子对搭铁断开，C 端子对搭铁接通，因为两个风扇的负极回路中串有一个电阻，两个风扇电动机得到约 6V 的电压，便会以低速转动，这就是此车高、低速切换的工作原理。再结合此车的故障进行分析，从电路图上可以推理出，可能是 T3 插头的 A、B 两线短路，就会造成风扇高速继电器吸合时就会产生短路，从而烧坏熔丝。

首先，正常情况下，冷却液温度达到风扇低速运转的温度，当风扇低速运转时，因为风扇电源正极端子 A 与风扇高速端子 B 之间短路，也就相当于 T3 插头的 B 端子变成了电源正极，短路的导线将风扇短接过去，自然此时风扇不转动，这是其一；风扇低速继电器接通了电源负极，相当于没有串联两个风扇，直接把 12V 的电源电压加到了串联电阻上，正常情况下，此电阻工作时是与两风扇串联的，所承受的电压约为 6V，所以通过该电阻的电流也比较小，而当短路产生后，电压增高到 12V，流过风扇串联电阻的电流增大一倍，必然会烧坏此电阻，这是其二；随着温度上升，达到风扇高速运转的温度时，又产生了高速风扇继电器把电源直接对搭铁短接的情况，所以导致熔丝烧断，这是其三。

再进一步分析，线路为什么会发热，导致短路出现。因为散热风扇电动机中流过的电流较大(10~15A)，并且在上次维修线束时，风扇电阻插头与线束之间是采用铰接方式接在一起的，风扇工作时就会因为接触电阻的存在产生一定的热量，风扇工作时间越长，温度越高，当温度足够高时，热量使热缩套管变形，最终形成短路。有鉴于此，在维修大电流的导线时最好使用锡焊法连接导线，以降低线路电阻，避免维修部位因通过较大电流

而发热，锡焊法可以降低接触电阻，自然发热就少了，这样可以延长维修后的使用寿命。

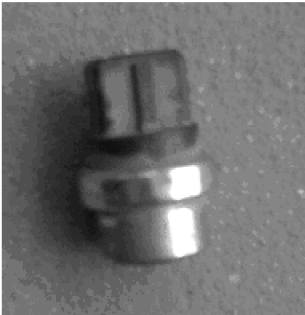
图 2-7 捷达环境温度开关

这个环境温度开关是不是电路图中所标的温度开关 F200 呢，查看此开关上的导线，颜色为蓝/红线和绿/棕线，正是电路图上所标的线色，所以确认此开关就是电路图上所标的温度开关 F200，现在的问题是线路出现故障，还是该开关内部接触不良引起空调有时不工作呢？将此开关拆下来，用万用表测量其电阻为 4.5Ω，用手晃动开关，内部有响声，好像是触点掉了，刚好还有一辆捷达在车间里，将此车的温度开关拆下来，测量电阻为 0Ω，看来确实是故障车上的 F200 内部存在接触不良。重新把故障车上的 F200 开关轻轻振动一下，再测量电阻，电阻也变为 0Ω，更进一步证明此开关内部确实接触不良，为了准确起见，想验证此开关是不是会影响空调的工作，把此开关拔下后，再开空调，则空调不工作，并且发动机数据流中也显示空调开关没有打开，跟故障现象

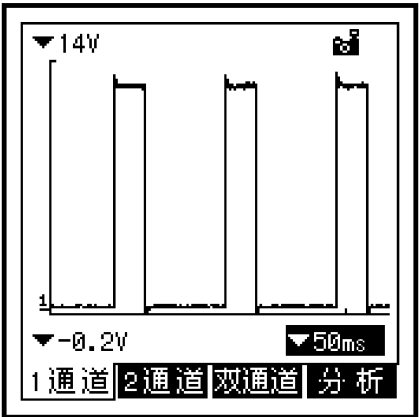
图 2-9 空调压力传感器信号波形

① 该车故障是由于空调压力传感器损坏引起空调电磁离合器不工作，与早期的捷达相比，空

调系统不再采用压力开关而改用数字式压力传感器。空调压力信号的工作流程也有所变化,该压力信号送给发动机控制单元,再由发动机控制单元根据数字信号计算出是否让空调电磁离合器工作,是否接通风扇高速运转。

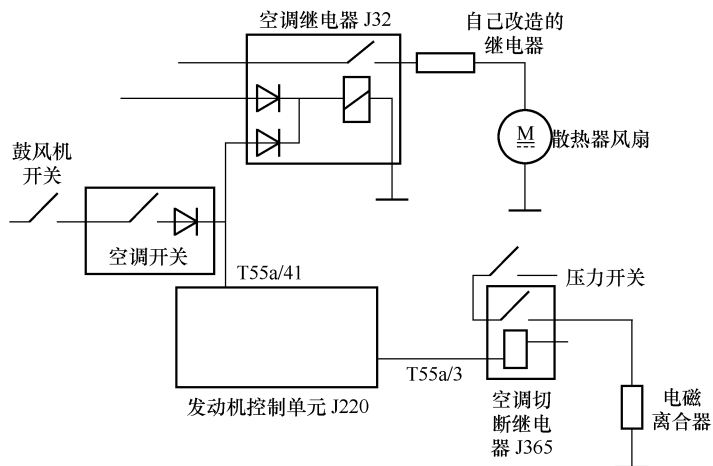
图 2-11 高尔轿车空调系统电路图

查资料得知, 在驾驶室内的中央配电盒上有一个继电器是空调风扇继电器, 拔下空调风扇继电器后, 空调压缩机电磁离合器断开了, 观察此继电器为一个普通五脚继电器, 并且不是大众车专用的继电器, 图纸上标明此继电器内部有电子元件, 而此继电器只是一个简单的普通继电器, 估计不是该车的继电器, 是人为安装错了, 造成的此故障。

因为原车的继电器已经找不到了, 也无法定购新的继电器, 并且高尔车在我们当地也不多, 即使知道了继电器编号, 估计也不一定能买到, 车主急于用车, 根据原理分析, 把普通继电器经过简单改造后就可以实现原车的控制功能, 由此我们用一个继电器加上两个二极管, 做了一个代替原车功能的继电器, 如图 2-11 所示, 根据原理分析可行。

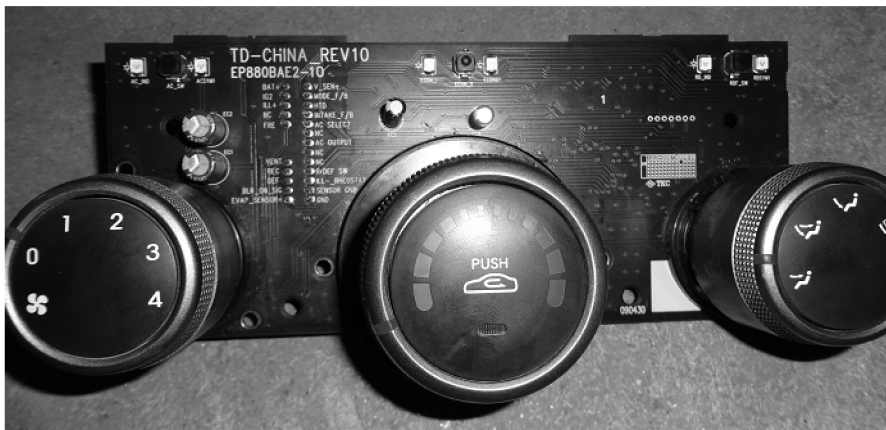
图 2-14 空调操作面板

按照功能解释进行测量，发现该控制器的供电正常，就是没有输出空调接通信号，判定为此控制器损坏。

询问车主该控制器损坏原因，车主也不知道，在仔细观察控制器电路板时发现，线路上有水渍，是不是因电路板进水而损坏，试着用电吹风烤干电路板后，装复试验，各功能按钮恢复正常，着车试验，空调工作正常，故障排除。

事后再次与车主沟通得知，该车在最近换过两次风窗玻璃，可能是在贴玻璃膜时操作不慎进水后引起的该故障。

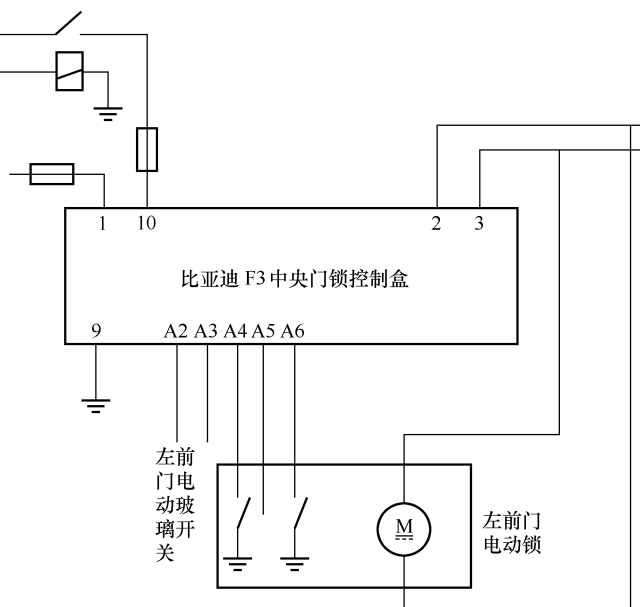
图 3-1 比亚迪 F3 中央门锁控制系统电路图

测量左前门的闭锁器上没有电压。查电路图得知该车有一个中央门锁控制盒，具体线路原理图如图 3-1 所示，资料上并没有标明中央门锁控制盒的具体安装位置，经过沿线路查找，发现该控制盒安装在熔丝盒的背面，需要把熔丝盒拆下来才能看到，拆开后测量，发现中央门锁控制盒的 1 脚没有电压，而 10 脚电压正常。但从熔丝盒上拔下这个中央门锁控制盒后，测量熔丝盒侧的 1 脚的供电电压，为 12V，再测量中央门锁控制盒的 1 脚，发现有电压，观察该控制盒上的插头也没有问题，说明熔丝盒给中央门锁控制盒的供电正常，可能

是中央门锁控制盒的内部出现了故障。于是，将此中央门锁控制盒拆下来，再把该控制盒插头的塑料壳退下后，发现 1 脚的端子断开，仔细观察发现端子断开的两头有“熔断”状的小球，说明是因为电流过大而烧断的，分析认为可能是在左前门的导线短路时，把该端子烧断了，将此端子用锡焊法接上一小段金属丝，装到熔丝盒上，并且把左前门磨破线皮的导线做好绝缘后，试车，故障排除。

4) 总结：此车左前门门锁电动机线路中电源线的绝缘层磨破后短路，造成中央门锁控制盒内部烧断一个插针，中央门锁控制盒因为得不到正常的电源，所以无

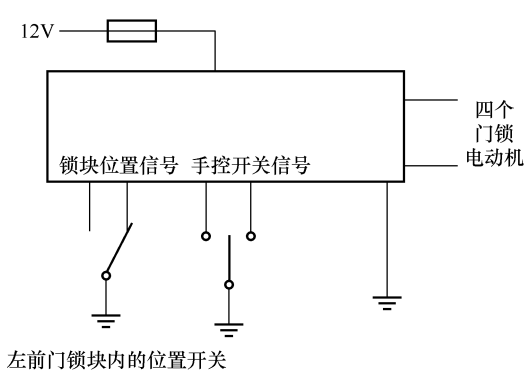
图 3-2 别克凯越中央门锁控制系统电路原理图

4) 总结：此车的故障是将电平信号错当做下降沿信号使用造成的。从图 3-2 中也可以看出，这两个开关，一个是只有两个档位，另一个有三个档位，并且是按钮形式的，只要一松手就自动归位的开关。

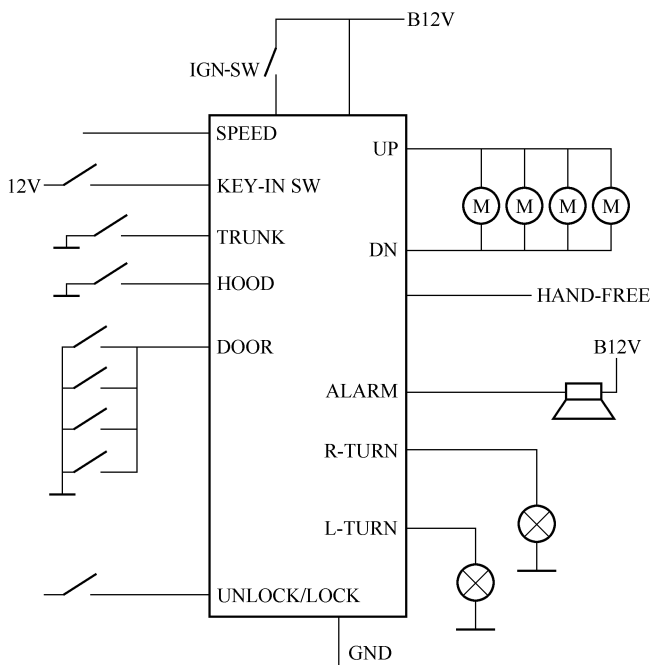
图 3-3 东风风神蓝鸟遥控接收单元原理图

**DOOR:** 此脚为车门打开信号输入端，当四个车门全部关闭时，此脚电压为 12V，当有一个或多个车门打开时，此脚电压变成 0V。说明此脚输入的信号正常

**TRUNK:** 此脚为行李箱打开信号，当行李箱打开时，此脚电压变成 0V，当行李箱关闭时，此脚电压变成 1.28V。此脚信号的最高电压不为 12V，已经低于 12V 的中间值，误报警故障应该是此脚信号引起的。

**HOOD:** 此脚为发动机罩打开信号，当发动机罩打开时，此脚电压为 0V，关闭时为 1.5~1.8V，且变化不定。由此说明中央门锁控制盒内存在问题，因为发动机罩的信号不能正确反映给中央控制盒，所以引起误报警故障。拆开控制盒后没有找到明显损坏的地方，定购一新中央门锁控制盒，此盒配有一个遥控器，装到车上后试验，故障排除。

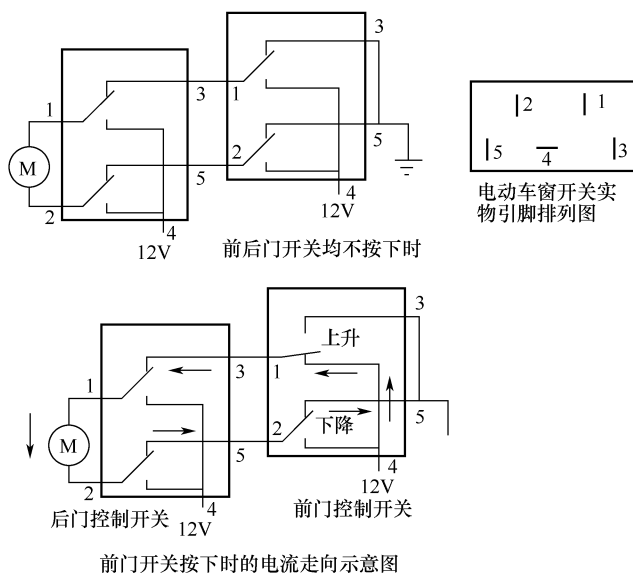
图3-4 吉利豪情电动车窗控制电路图及开关引脚排列图

拆开桑塔纳2000电动车窗开关后，发现了问题，原来此开关是从桑塔纳总控制开关拆下来的，所以此开关的3脚、5脚在其内部是直接相连的，也就是说如果作为前门的控制开关，此开关是可以正常使用的，因为本来3脚、5号脚就是在外部连一起接到正极的，在外连接和内部连接没有什么区别，但作为后门的开关就不能使用了，因为作为后门的电动车窗控制开关，3脚、5号引脚还要分别作为前门电动车窗开关输出给后门电动车窗升降器电动机的控制线，前门送来的开关信号通过后门开关内的常闭触点给后门电动车窗升降器电动机供电，如果误用前门的电动车窗开关装到后门门上，则会出现前门开关动作时，后门的开关把线路直接短路，并不能送给后门电动机，当然会造成上述故障现象。

此车故障是因为错误把前门的电动车窗开关用做后门电动车窗开关造成的，车辆线路并没有问题，所在在更换三个后门专用的电动车窗开关后，故障排除。

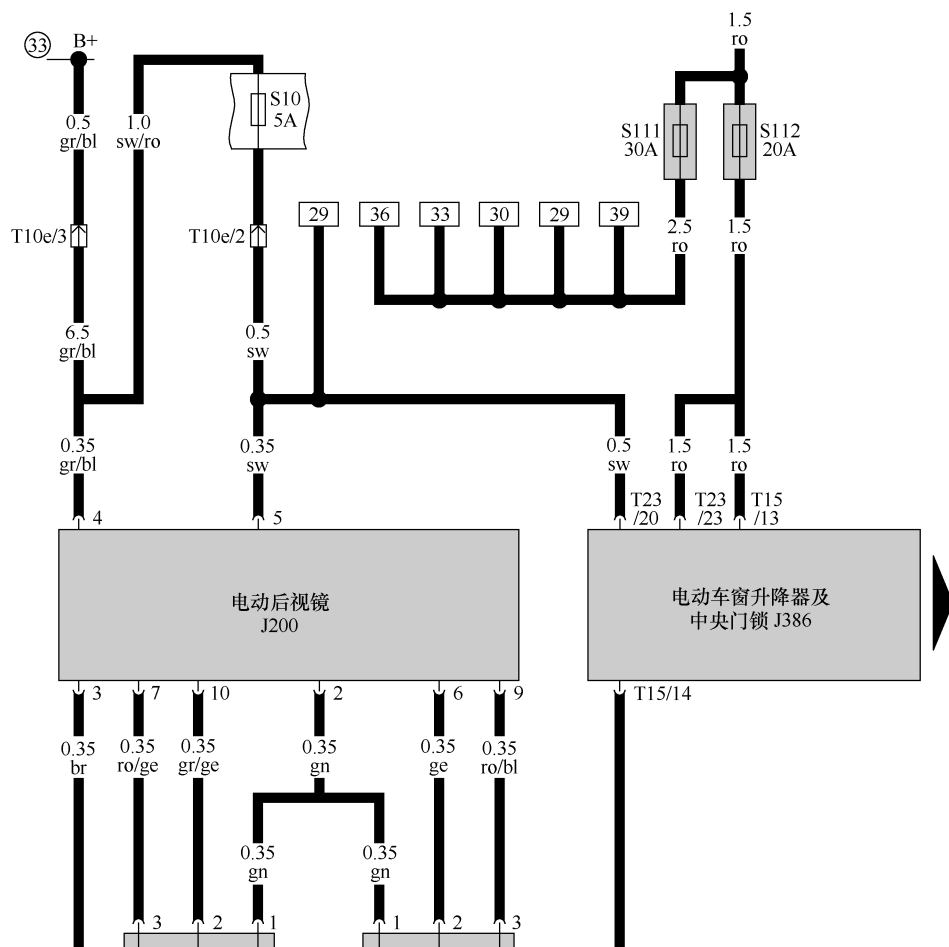
图 3-7 捷达舒适性控制单元供电图

经对原车电路图(图 3-7)认真分析，发现缺少一个电源，就是接在 S112 的电源(J386 的 23 脚也应该是一个常电源)，此线从原理图上看是给电动车窗开关提供通电指示，并给舒适性控制单元的 15 针插头的 7 号脚提供一个常电源。

经过查找，找到了 S112 的位置是在中央继电器盒上，左上角数的第二个位置，查看此位置，原来是两个熔丝，即可恢复的过流保护器。但测量这两个熔丝，都没有烧断，把继电器盒拆下来后，从继电器盒的背面测量，这两个熔丝也都通过了 12V 的电压。从原理图上看，是过了熔丝后，由粗的 4.0 号线变成了 1.0 号线，查看舒适性控制单元的 T15 的 7 脚上的线，是细红线，而从熔丝出来的是粗红线，这两条线在拆除外面缠的绝缘带后，都变成通向左前门的踏板压条下面，难道是通向后门的，在后门处接到一起的？于是，接着往下拆，当把左前门踏板压条拆下后，发现此处有一个接点，原车的线束连接点，因为长时间处于地板革下面的潮湿状态，已经锈断了。具体位置如图 3-8 所示。

此处刚好是三条红线(过 S112 的粗红线 4.0 电源正极,细红线 0.5 去 T15 插头 7 号脚的细线,细红线 0.35 去左前门电动车窗总开关的正极)的接点，重新接好后，开点火开关试验，各电动车窗电源指示恢复正常，各功能也都恢复正常。

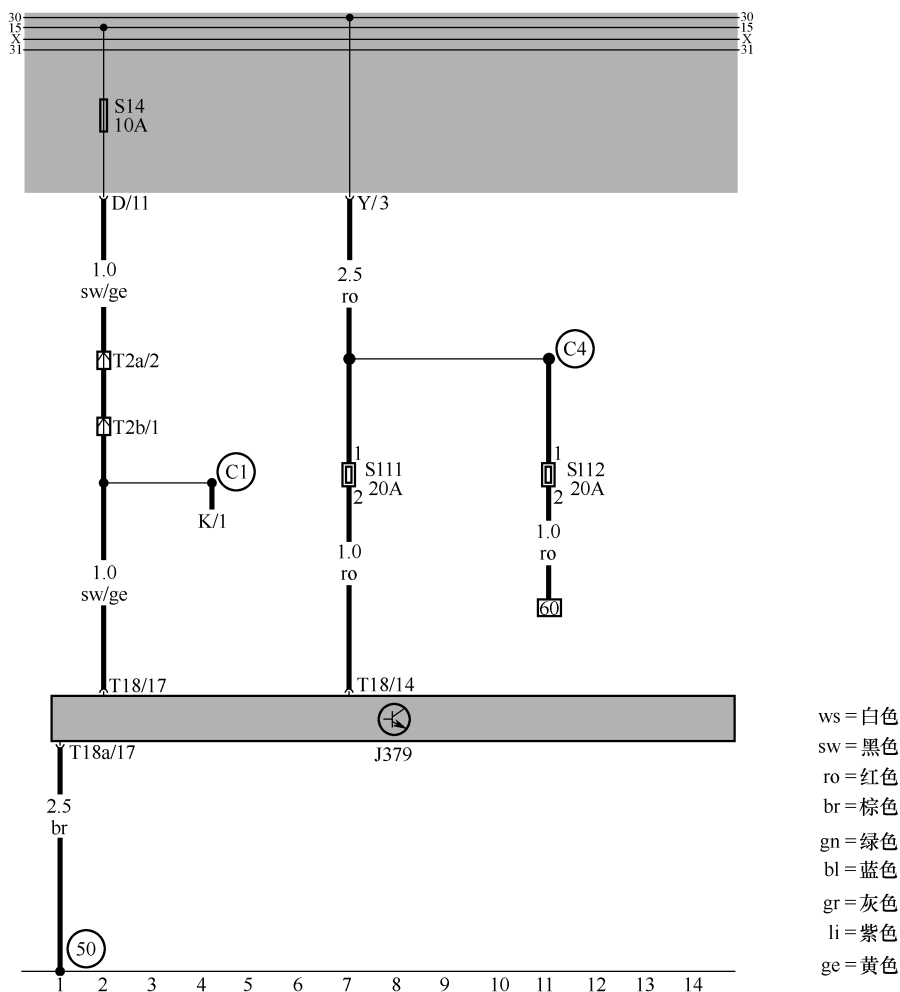
图 3-9 捷达电动车窗与中央门锁控制盒相关电路图

查阅电路图3-9得知，此车的车身控制单元共有两个电源线，一个是常电源(T18/14)。一个是开点火开关有电的线(T18/17)，此线接在15号线上，即开点火开关和起动状态下都有电，过S14号熔丝，用万用表检查，与实际电路相符，拔下S14号熔丝后T18/17脚上就没有电压了，开点火开关和起动时，此脚有电，与实际电路相符，再检查常电源，也正常，一时找不出是什么原因导致此车产生这样一个怪异的故障。

试着把 15 号线切断后，改接到点火开关输出的 X 线上，再试，故障排除。

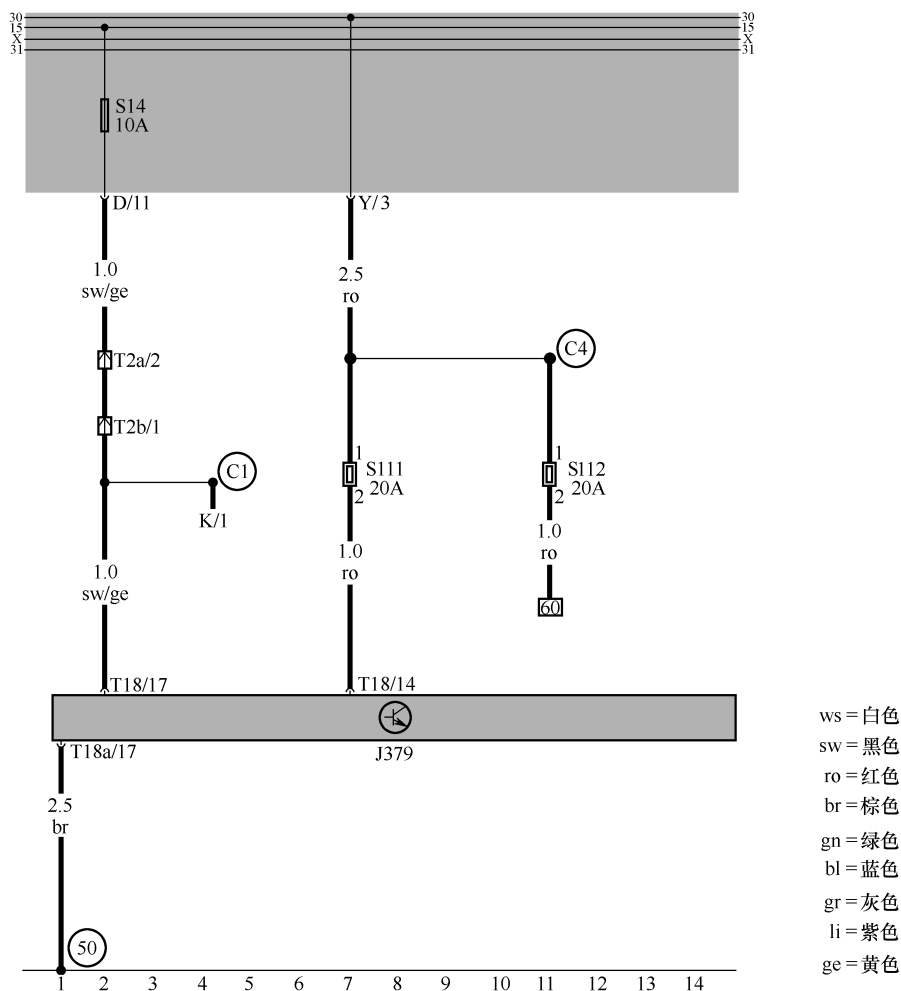
图 3-10 捷达中央门锁与电动车窗控制系统原理图

测量中控门锁控制盒插头各脚电压,发现有两个常电源,对照图 3-10,检查应该为 T18/17 脚开点火开关有电;另一个是 T18/14 脚,为常电源,经过检查,线束上的连接 T18/17 引脚的红色导线被人为改动了,正常状态是该线通过一个 10A 熔丝接在打开点火开关才有电的线上,不知什么原因,接到了常电源上,将此线恢复成原车线路,使其只在开点火开关才有电,这样,再插上中控门锁与电动车窗控制盒的插头,在关闭点火开关后,测量整车的漏电流为 10mA 以下,故障排除。

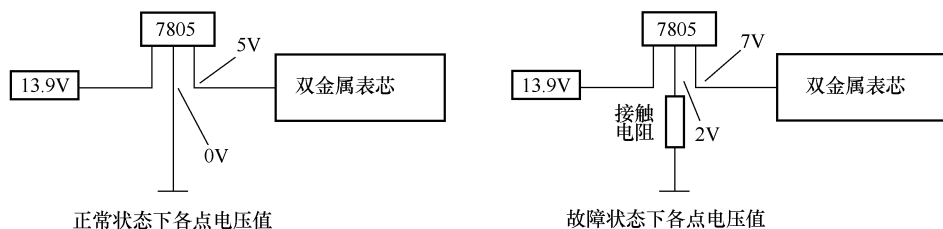
图 4-1 正常和故障状态下冷却液温度表稳压系统各点电压

因为稳压集成块的负极相对于蓄电池负极电压升高使其输出端电压也随着升高,而传感器负极对搭铁电压没有升高,所以实际上加在冷却液温度表芯与冷却液温度传感器之间的电压升高了  $2V$ ,由正常时的  $5V$  变成  $7V$ ,又因为此车仪表为电热式表芯,所以升高的电压使流过仪表双金属片及冷却液温度传感器的电流增加,进而使冷却液温度表指针在双金属片的驱动下偏转角度增加,造成冷却液温度表指示的值比实际偏高,形成上述故障现象,并且因为汽油表与冷却液温度表共用一个稳压集成块,所以汽油表同时也指示偏高。那么是什么原因造成稳压集成块负极电压升高呢?分析认为可能是因为某种原因,造成仪表内部的稳压集成块的负极与搭铁之间存在不正常的电阻,造成稳压集成块输出电压偏高,并且通过测量值可以确定不是稳压集成块本身损坏,因为它的

进一步检查, 发现此车的仪表搭铁点在左前照灯旁边, 经检查, 发现此处固定搭铁线的螺钉松动。将搭铁端子打磨干净, 重新紧固后, 试车, 冷却液温度表和汽油表指示始终稳定, 故障排除。

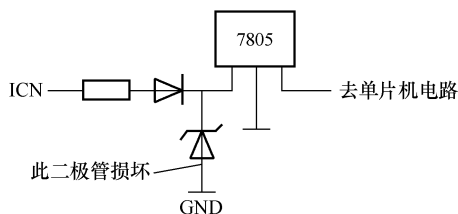
图 4-8 五菱微型车仪表电源稳压电路原理图

仔细观察, 看到有一个中功率的电阻有高温迹象, 通电后, 用手摸此电阻, 还在发热, 用万用表测量此电阻, 为  $3\Omega$ , 说明电阻没有烧断, 根据此电阻在电路中的位置推断此电阻为一个限流电阻, 可能是它以后的系统存在短路, 再往下面走, 是一个二极管, 再过这个二极管就没有电压了, 后面是一个稳压块, 拆掉稳压块送电, 还是没有电压, 再进一步往前走, 看到一个稳压二极管, 测量此二极管电阻为零, 发现其短路, 拆掉后再测量电路板上它所接的两点电阻, 变成几百欧姆, 于是把拆下的稳压块重新焊上后, 送电, 出现 5V 电压, 液晶屏有了显示。找来一个二极管按原来的方向

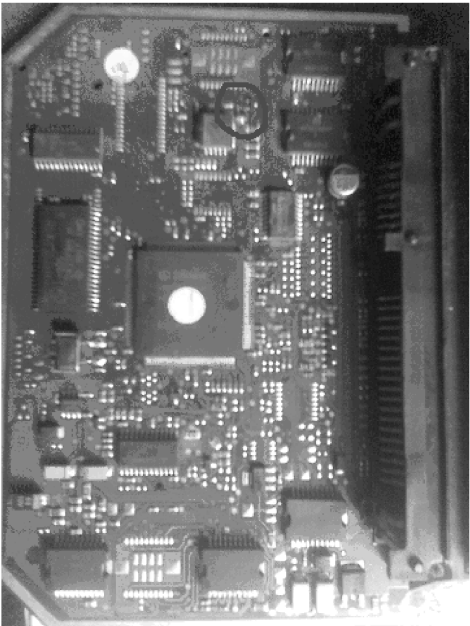
图 5-5 点火驱动场效应晶体管的位置

再沿控制单元内部的电路板上的印制铜箔进一步往前查找，发现1、4缸和2、3缸的点火信号分别来自电路板上的两个三脚电子元件，而这两个三脚电子元件都受控于一个集成块，该三脚电子元件在电路板上的位置如图5-5所示。

再检测这两个“三脚电子元件”的输出端信号，确实有一个没有输出，测量两个“三脚电子元件”的输入脚的信号波形，都有正常的波形，其波形如图5-6所示。从输入端信号波形可以判断出，这两个“三脚电子元件”为场效应晶体管。

将发动机控制单元断电后，用万用表的二极管档测量这两个场效应管，相对于控制极都有0.7V左右电压，但问题是其中的一个场效应晶体管有输入没有输出，所以，还是把这个场效应管拆下来了，准备找一个可以替换的元件，因为此元件为表面封装形式

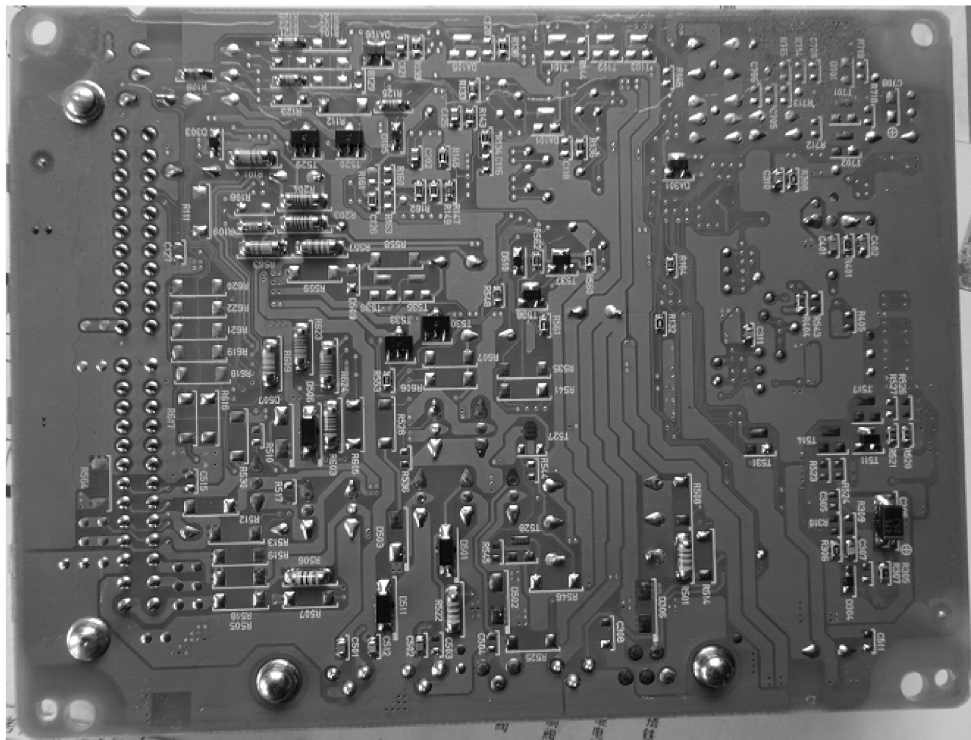
图 5-9 夏利发动机电路板

打开控制单元盒盖,其内部的印制电路板如图 5-9 所示。仔细观察,未发现有烧焦痕迹,再次插上控制单元插头,打开点火开关,可以测量到风扇继电器线圈负极的控制电压也进入到电路板上。在控制单元插头的插针处的印制电路板上,找到标有 FAN(风扇继电器控制端,在印制电路板上可以找到该字符)控制单元的端子,在电路板上沿与

其相连的印制铜箔往前寻找，找到了表面封装的晶体管，上面标有字样 T535，估计这就是风扇继电器线圈的控制晶体管，用万用表测量该晶体管各极上的电压如下：拔下冷却液温度传感器插头时，基极上有 5V 电压，插上后为 0.1V，此电压明显异常，正常时基极在拔下冷却液温度传感器后，电压就为 0.7V 左右，插上后为 0V，测量发射极上的电压，始终为 0V，上述测量结果说明晶体管的发射结短路性损坏，或发动机控制单元上的 CPU 未输出控制信号由此确认该晶体管损坏。

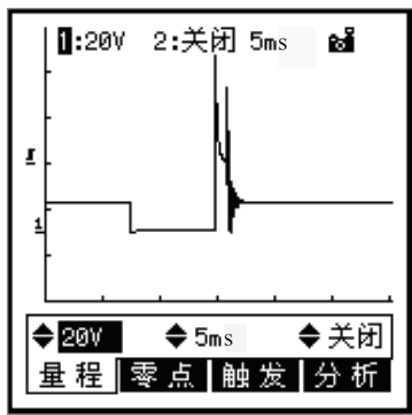
图 5-11 没有限流功能的发动机控制单元所输出的点火线圈初级波形

经过上述的检查,发现此车的外围电路都没有问题,难道是配件质量有问题,此时想起正常的点火系统应该有限流控制,是不是因为发动机控制单元内部缺少这一功能,而因为电流过大损坏点火集成块?带着这一疑问,用示波器测量了初级点火波形,发现确实有问题,从波形上看,发现该控制单元确实没有限流控制功能,点火线圈初级电压波形如图 5-11 所示。

故障的原因找到了,办法也就出来了,既然是因为电流过大引起的,那么更换正厂的发动机控制单元自然可以解决问题,或是换用一个老式的带限流电阻的点火线圈,也能解决问题,采用后一种办法,则可以节省费用,于是,将原车的点火线圈换成老式的带限流电阻的点火线圈后,发动机的运行状态也没有明显的问题,经过一个多月的试验,确实发动机控制单元不再损坏。

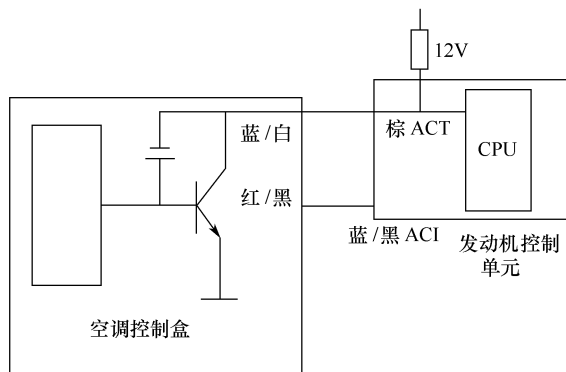
图 5-13 夏利丰田 8A 发动机空调控制盒  
与发动机控制单元之间的关系

实际测量在故障状态时,ACT线上的电压为一个漂移不定的电压,不开空调有时7V,当信号电压高于7V时,数据流中的空调信号变为打开,估计是控制盒内部出现了问题。打开控制盒后,简单分析了一下内部结构,如图5-13所示,怀疑是此电容漏电,造成晶体管异常导通,信号漂移,将该电容用电烙铁焊下后,测量此

压在不开空调时固定在 12V，打开空调时变为 0.5V，更换此电容后着车试验，打开、关闭空调时，ACT 上的信号电压变化明确，即为 0.5V 或是 12V，从数据流中观察，数据流中的空调开关项参数随着空调开关的打开与关闭相应变化，着车后，发现发动机转速在怠速状态下稳定，不再有怠速漂移现象，到此，故障排除。
