70图讲透

分析尾气排故障

◎ 主编 杨增雨

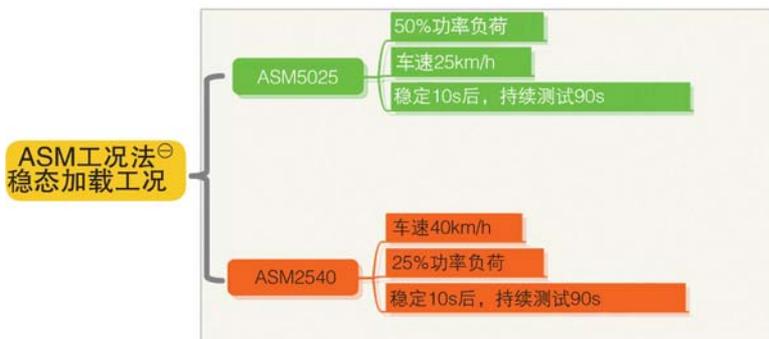
将车辆开到底盘测功机上，让车辆挂档行驶，模拟车辆在行驶状态下的尾气排放情况。

⊖ ASM 工况法是一种检测方法，简单讲就是将车辆开到底盘测功机上，着车后挂档行驶，以模拟车辆在行驶状态下的排放情况。

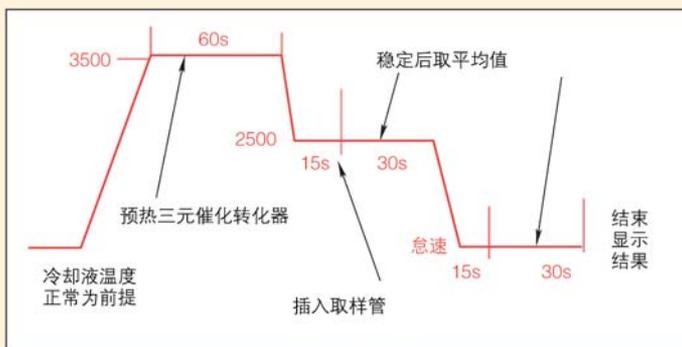
按右图的曲线所示，将发动机转速升高到 3500r/min，维持 40s；然后将尾气分析仪取样探头插入排气管中，插入深度不少于 400mm，再将发动机转速降到 2500r/min，维持 40s。此时尾气分析仪进入测量状态，分析仪上显示倒计时 40s。40s 后，高怠速检测完毕，仪器提示将发动机转速降至怠速，再检测 40s，检测完毕，仪器显示双怠速检测结果。

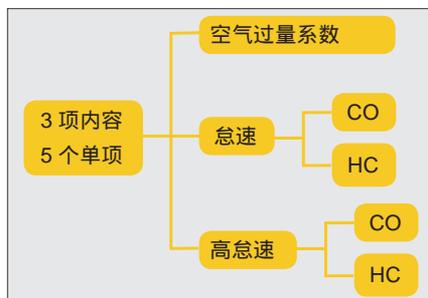
看检测单时，要注意以下3项内容和5个单项数据。

3项内容：过量空气系数；怠速时的排放；高怠速时的排放。

5个单项：过量空气系数 λ 、怠速时的CO排放、怠速时的HC排放、高怠速时的CO排放、高怠速时的HC排放。

就此车的案例具体讲，就是过量空气系数 λ 在0.97~1.03的范围内为合格，而此车的排放值为1.04，超出限值，所以为不合格。另外此车高怠速状态下的CO限值为0.3%，实测值为0.44%，也不合格。所以，最终此车的尾气检测结论是：不合格。

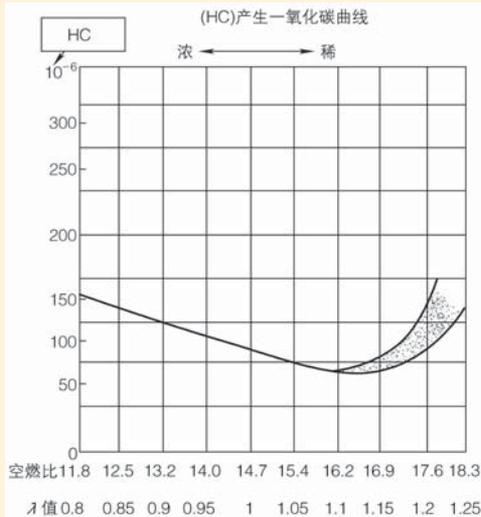
以上图可以看到，当空燃比不断变稀（从左往右），到 $16.2 : 1$ （此时对应 λ 值为 1.1）时，排气中的 HC 成分开始不降反升，因为此时混合气太稀无法点燃，造成未燃烧的汽油以 HC 气体方式直接排出。

正常范围 上图表明在三元催化器前 HC 应在 80×10^{-6} ，从三元后检测我们的经验值为 50×10^{-6} 以下。

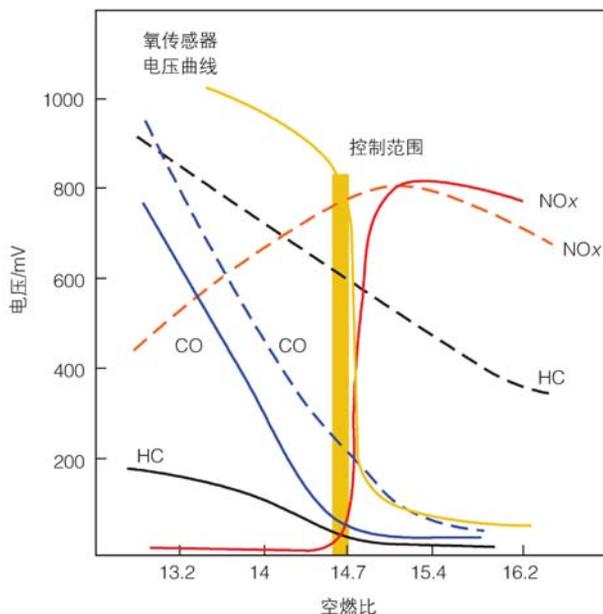
下图中实线对应的是三元催化转化器催化后测量到的排放曲线，虚线表示三元催化转化器催化以前的排放曲线。从图中可以看到，当空燃比在 14.7 : 1 附近时，三元催化转化器可以有效催化三种有害气体，尤其是对于 NO_x 排放的作用。当空燃比超过 14.7 : 1 混合气偏稀时，催化作用明显减弱，呈直线上升。

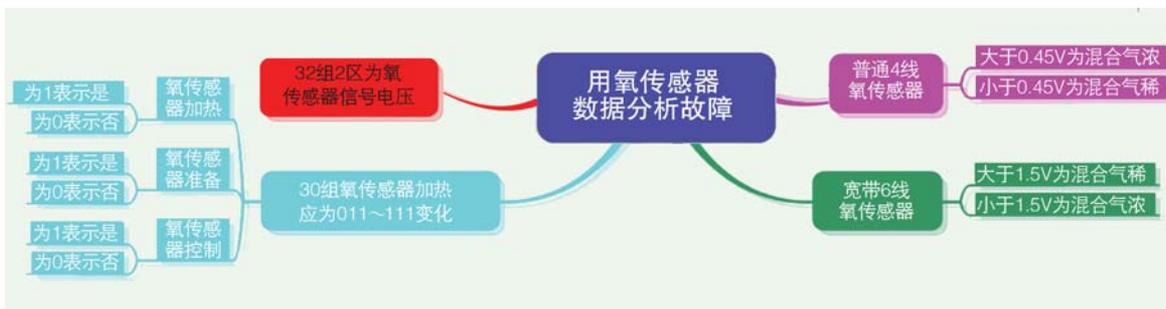
在大众车上，氧传感器显示的组号如下图所示：

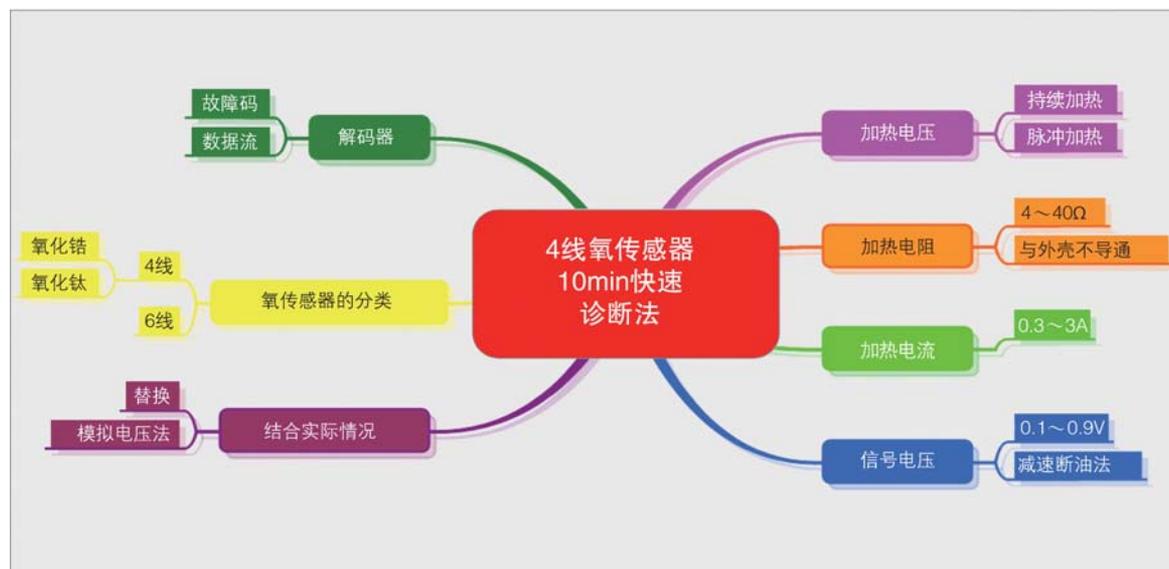
4 线氧传感器是化学电池型传感器，在正常工作温度下可以输出信号电压，但内阻较大，可选用数字万用表或示波器等内阻大的仪器进行检测。

4 线式氧传感器的线路分别是，两条加热线受发动机 ECU 控制，两条信号线都直接通到 ECU 内部。当车辆出现混合气控制方面的故障现象时，如果我们怀疑是氧传感器或其相关的元件有故障，则可以采用下述方法来快速确认氧传感器本身，以及混合气调节是否正常。

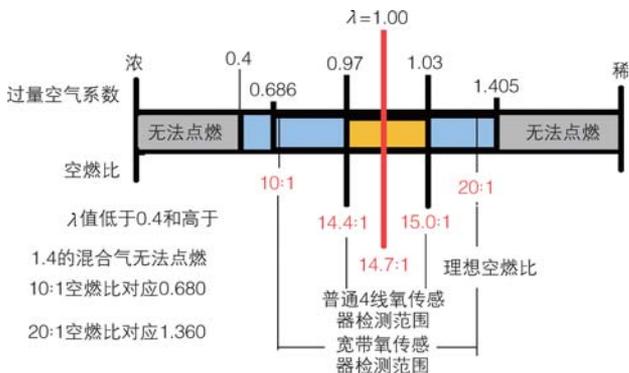
混合气的检测范围。

新型宽带氧传感器的空燃比监测范围扩大到了20~10，完全可以满足混合气变化范围的监测需求。与原来4线氧传感器一样，它也采用了PTC元件加热的方式，让传感器尽快升温，缩短从开始工作到产生信号的时间。同时在信号电压上，宽带氧传感器的信号电压变化范围也与原来的4线氧传感器有所不同，大众车的宽带氧传感器是以1.5V为中心的信号电压，当信号电压小于1.5V时，表示混合气过浓，当信号电压超过1.5V时，表示混合气过稀。这种变化趋势与原来的4线氧传感器信号的变化趋势相反。根据燃烧的化学原理，当过量空气系数 λ 大于1.4或小于0.4时，都将无法点燃。

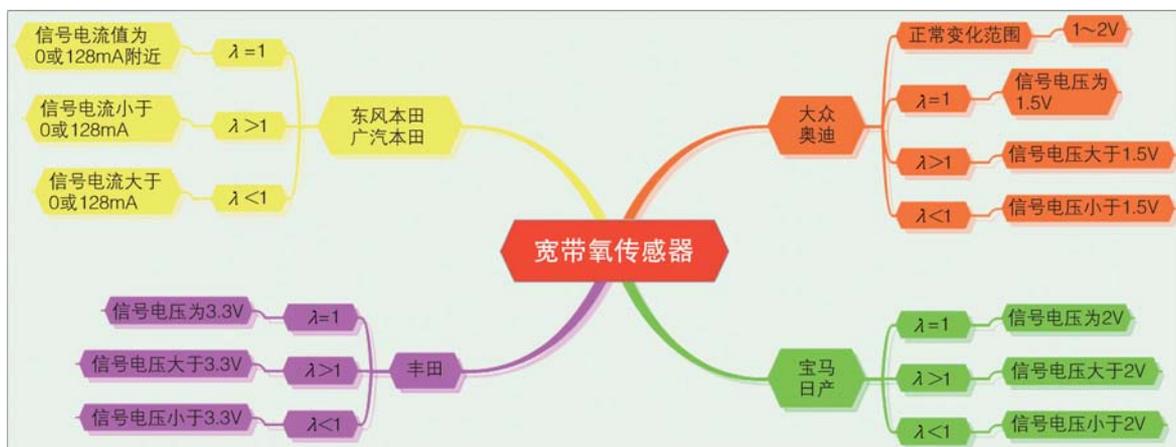
不同车系中，宽带氧传感器的信号电压也有所不同，具体车系对应的宽带氧传感器的信号电压见下图。

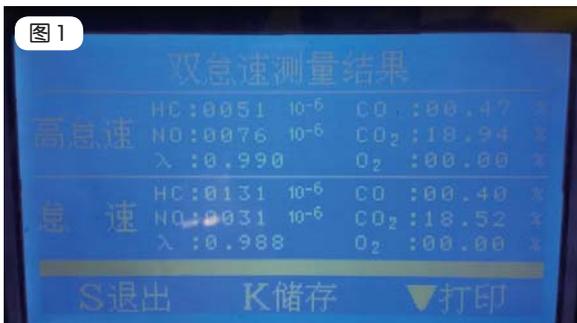
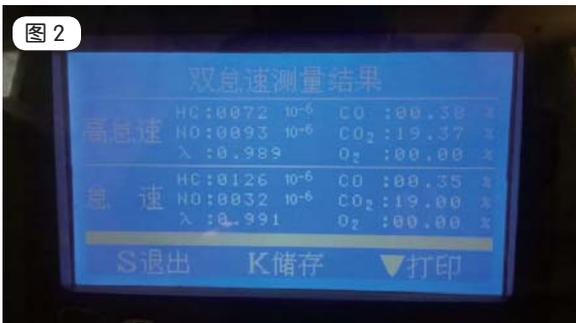
用尾气分析仪检测尾气，成分数据如图 1 所示。

用解码器读取故障码，显示为凸轮轴位置传感器信号丢失。经过检查，发现凸轮轴位置传感器的插头脱落，将传感器插头插上后，清除故障码。起动车辆，发动机起动困难现象消失，再次检测尾气，数据如图 2 所示。

从以上数据看，虽然故障码清除了，起动困难现象也排除了，但CO和HC的值还明显偏高。与车主沟通后得知，此车之前因为缸筒磨损严重而维修过缸盖。但由于费用问题，没有进一步维修，估计CO和HC偏高的原因是由于发动机老化引起的。但经过相对比较，发现数据上一个明显的变化就是CO值在维修后明显变小。另外，因为时间关系没有试车，推想试车后通过长期燃油修正的学习作用，发动机的燃烧效率还会进一步升高。

通过以上对维修前后尾气数据分析，能得出这样的结论：当凸轮轴位置信号丢失后，会造成点火提前角无法精确控制，喷油时间无法精确控制，降低燃烧效率，增加HC和CO的排放。

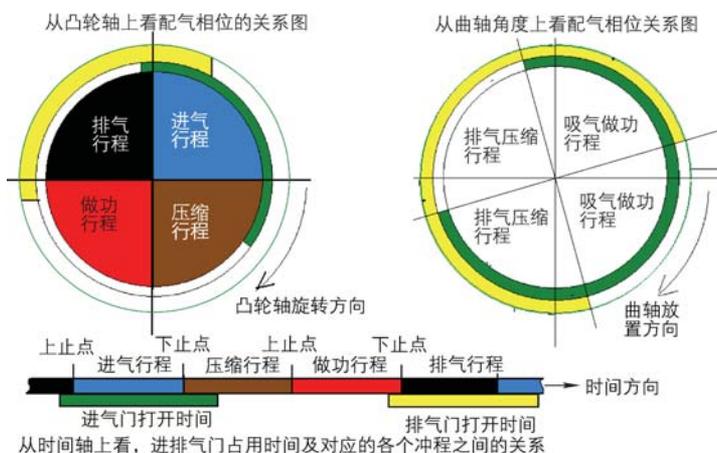
除了配气相位可以根据需要进行连续调整之外，一些公司采用了可变气门升程，这样就使得气缸的换气效率进一步改善，实现更好的燃烧质量。下图是分别从曲轴和凸轮轴的前端看过去，在整个圆周方向上，进气门和排气门打开或关闭所占用的曲轴转角和凸轮轴转角。

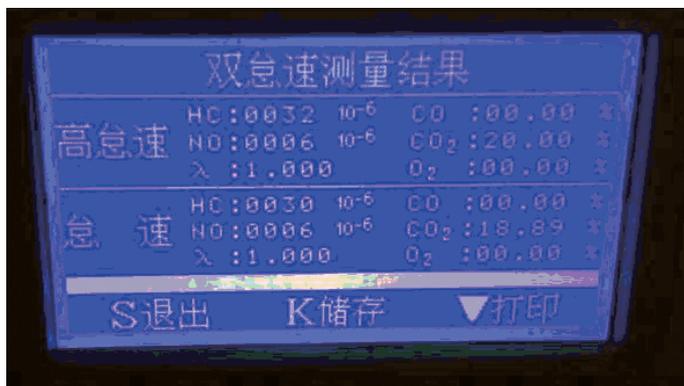
检测尾气数据，如下图所示。

从上图数据分析，排放基本正常，并且 3 种有害气体含量很低，尤其是 CO，为 0.00，此数据有些偏低，应该至少为 0.01% 才正常？说明有可能该车存在混合气过稀故障。

更换新汽油泵后，汽油压力升到 3.6bar，恢复正常。此车调压阀上有 3.8bar 的字样，说明标准压力应该就是 3.8bar。实际测压力在 3.6bar，比原来升高了 0.6bar，确认原车的汽油泵是有故障的，之所以是 3.6bar 而不是 3.8bar，可能是压力表的误差。更换火花塞，放置一夜。测量尾气，结果如上图所示。

如果尾气中 CO 在高怠速和怠速状态下都是 0.0，则说明混合气有过稀的可能。维修后的数据验证了这一猜想。

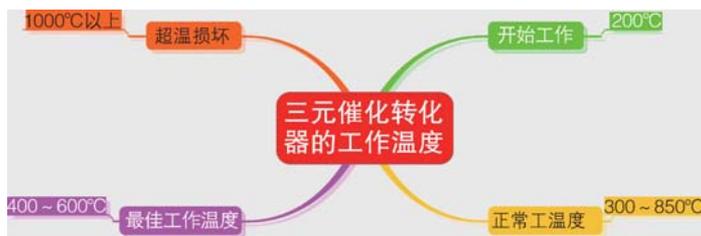
工作温度：正常工作温度为 300~850 ，最佳工作温度为 400~600 。对于点燃式发动机，除刚起动时外，多数常用工况都在 400~600 范围内。

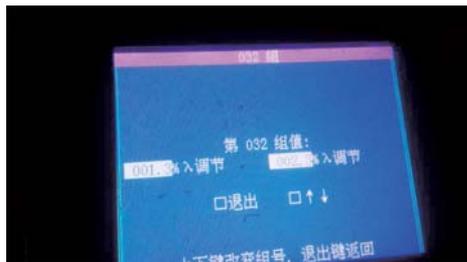
更换新的空气流量计后，3 组数据流变成 2.75g/s，恢复到正常的状态。清除故障码后，试车，行驶正常。回厂后再次用解码器读取故障码，显示系统正常，此时的长期修正在 32 组数据流中的显示结果如右图所示：1 区长期燃油修正怠速为 1.3%，2 区部分负荷为 2.3%。数值均正常，到此故障排除。

燃油自适应数据，在正常情况下怠速长期燃油应该在正负4%以内，部分负荷长期燃油修正数据应该在正负8%以内。此案例中部分负荷达到了25%，说明数据严重偏离正常，所以才存储故障。

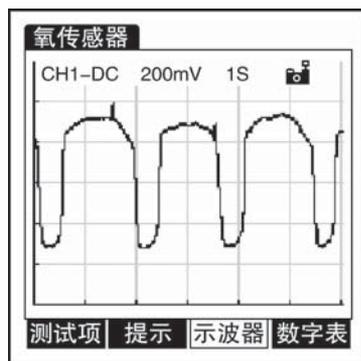
用示波器观察氧传感器的波形，发现在 2000r/min 时，氧传感器的信号波形开始变得非常杂乱，如下图所示。

怠速时的波形

氧传感器的杂波主要是因为火花塞型号不正确造成的。因为燃烧不稳定，有不规律的氧气排到排气管中。氧传感器检测到不稳定的氧气，造成其电压信号波形紊乱，进而影响到发动机ECU对混合气空燃比的正确控制。

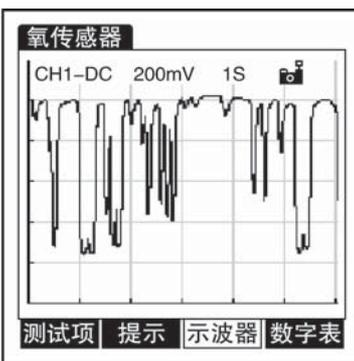
2000r/min时的波形

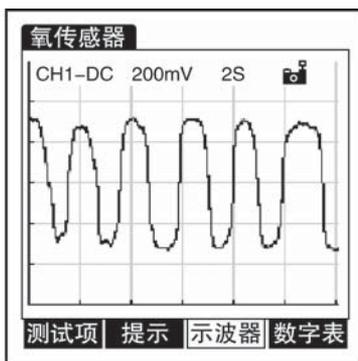
维修完毕后2000r/min时的波形

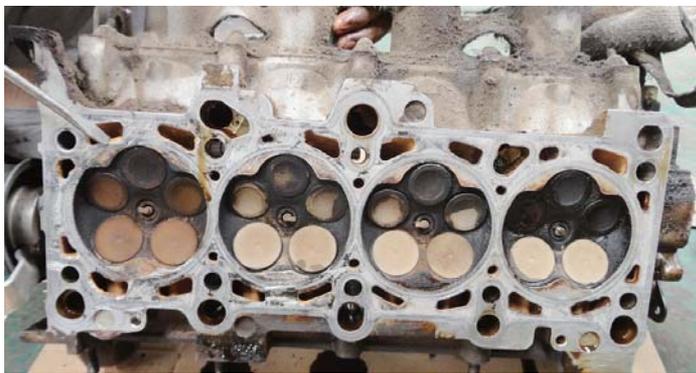
拆下缸盖后，确认缸垫被冲坏，并且发现缸盖上有明显腐蚀，需要焊补，实际情况如右图所示。再次与客户沟通后，将缸盖进行了焊修，将有缺陷的位置用氩弧焊补焊，并且进行了磨平处理。

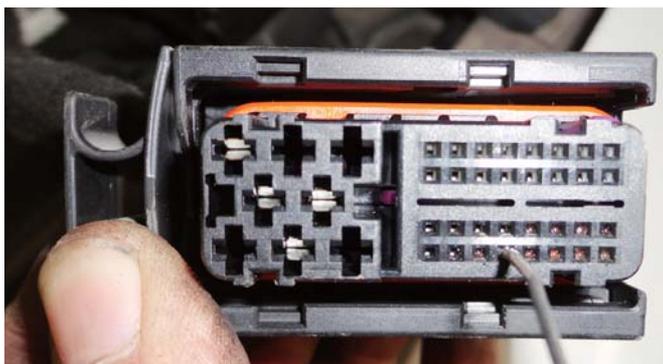
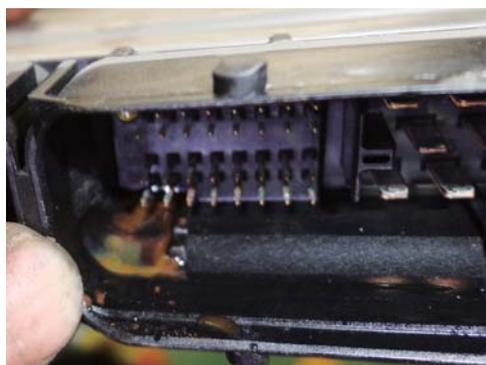
这时观察到 ECU 插头上有些脏物，怀疑是下雨进入的雨水，如下图所示。

但仔细观察发现，污物并不是水，而是油迹。但反复观察插头的外表面以及线束，包括发动机 ECU 外面的熔丝盒外罩，都没有发现有水或者是油迹，外表干干净净，那插头中的油污是从哪里来的呢？

这时想起曾在杂志上看到过类似的案例，因为线束内导线的毛细管作用，当线束的一头进入冷却液后，冷却液沿着导线内部的细铜丝（毛细管效应）流到了 ECU 插头处，形成短路。该车的故障原因也属于此类故障，并不是从插头外面漏进的油污，而是油污顺着导线的内部渗透到 ECU 插头上，最终造成短路，造成上述故障现象。
