# 数控机床故障诊断 与维修实例

严峻 编著

本书汇集了数控车床、铣床、加工中心、镗铣床、磨床和电火花线切割机床等国内现有种类进口和国产数控加工设备控制系统发生故障的现象、原因和解决方法,整理和收集了故障诊断和维修实例 500 多例,可供维修人员借鉴,并可从中得到启发,拓展对故障分析处理方法的思路,避免维修过程出现差错而造成损失。

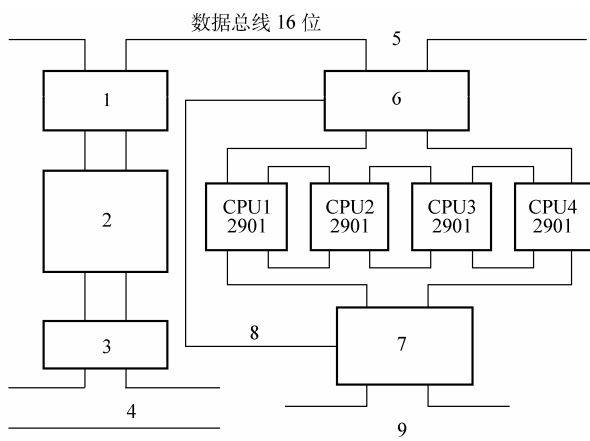
图 1-1 微程序定序器原理框图

FANUC 7CT 数控系统采用的是位片式结构：主 CPU 是用 4 片 2901 构成的 16 位 CPU，主 CPU 指令系统又是由微程序定序器支持，微程序定序器由 2 片 2911 构成，其原理框图如图 1-1 所示。

1—指令寄存器及 O.E 映射 2—微程序定序器 2911 及其监控程序  
3—中断处理 4—控制总线 5—数据总线 16 位 6—数据总线接口寄存器  
7—地址锁存接口寄存器 8—主 CPU 侧 9—地址总线 16 位

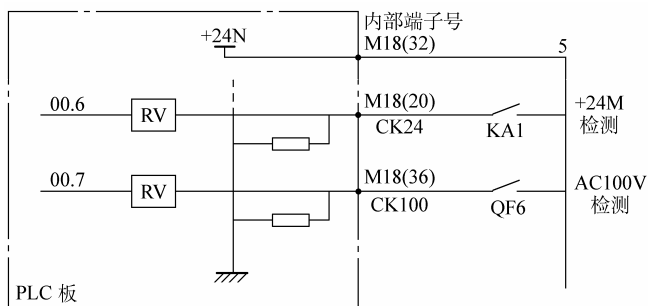
图 1-4 机床 PLC 输入输出接口（部分）

出现上述故障时，调故障自诊断程序。按下[ALARM]键，CRT 上没有显示报警内容，这说明控制单元或伺服系统中有一个没有准备好。检查机床系统的梯形图（见图 1-3）发现没有机床准备好的信号输出，由此可以针对信号 CK24、CK100、MRDY-M 进行检测。调 PLC 的输入输出接口（见图 1-4），检查输出地址号 00.7 无信号，即系统没有检测到 AC 100V 电压信号，故伺服系统不工作，产生“NOT READY”报警。检查提供交流 100V 电源电路（见图 1-5），在 300 和 301、300 和 302、300 和 303 两端用万用表测得 100V 交流电压，再检查 PLC 板上端子 M18 的 36P，测出直流 24V 电压。至此，机床 AC 100V 信号已进入 PLC 板的输入接口，可是在地址 00.7 却没有信号，说明这一路 RV 损坏。

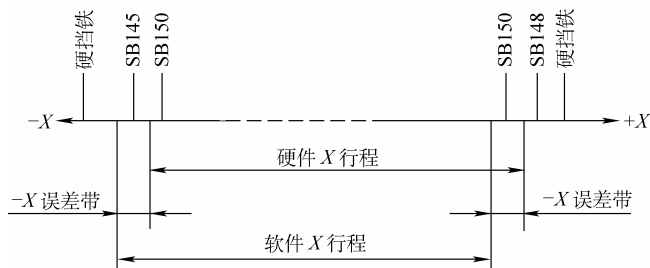
图 1-6 机床软、硬件行程偏差示意图

上述的设想与分析可以用图 1-6 所示的示意图来予以说明。

由图 1-6 可以看出，这种故障实际上是机床硬件所限定的  $X$  行程（由 SB145、SB148 和 SB150 所决定）与机床软件所设定的  $X$  行程（ $+X$  的位置由参数 700 决定， $-X$  的位置由参数 704 决定）间偏移了一个误差带而产生的。因此，解决的方法可以有两种，即软件的方法和硬件的方法：软件的方法是修改机床的软件参数（参数 700 和 704），将软件所设定的  $X$  行程区间向  $+X$  方向移动一个误差带，使之与机床硬件所限定的  $X$  行程区间相对应；硬件的方法是将机床硬件所限定的  $X$  行程区间向  $-X$  方向移动一个误差带，使之与机床软件所设定的  $X$  行程

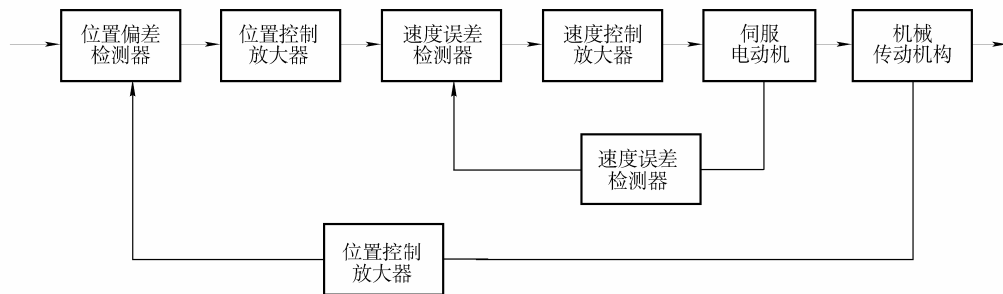
图 1-8 全闭环伺服控制系统框图

故障检查与分析: 该机床为 GF NDM25/100 全功能数控车床, CNC 系统采用 FANUC 6TB 系统。伺服系统采用全闭环伺服控制方式。其进给系统如图 1-7 所示。根据系统的组成,全闭环伺服控制系统框图如图 1-8 所示。

由图 1-7 和图 1-8 可以看出,该系统具有位置和速度两个控制环节。根据其故障现象,由系统稳定性判据条件定性分析,查知光栅、速度放大、测速发电机、位置放大环节均正常。观察机床工作状况,在伺服准备好状况下,  $X$  轴无进给命令自动上下抖动,有进给命令时偶尔发生 410 跟随误差报警,故而断定问题出在机械传动部分。

该机床为 GF NDM25/100 全功能数控车床,该故障在低速时触摸有振动感觉,快速时感觉不明显。加工工件尺寸正常。但在车削圆锥面,即  $X$  轴有插补进给时,工件表面有沟痕出现,且无任何报警。根据图 1-7 和图 1-8,应用稳定性的判定原理分析,故障不在位置环,而

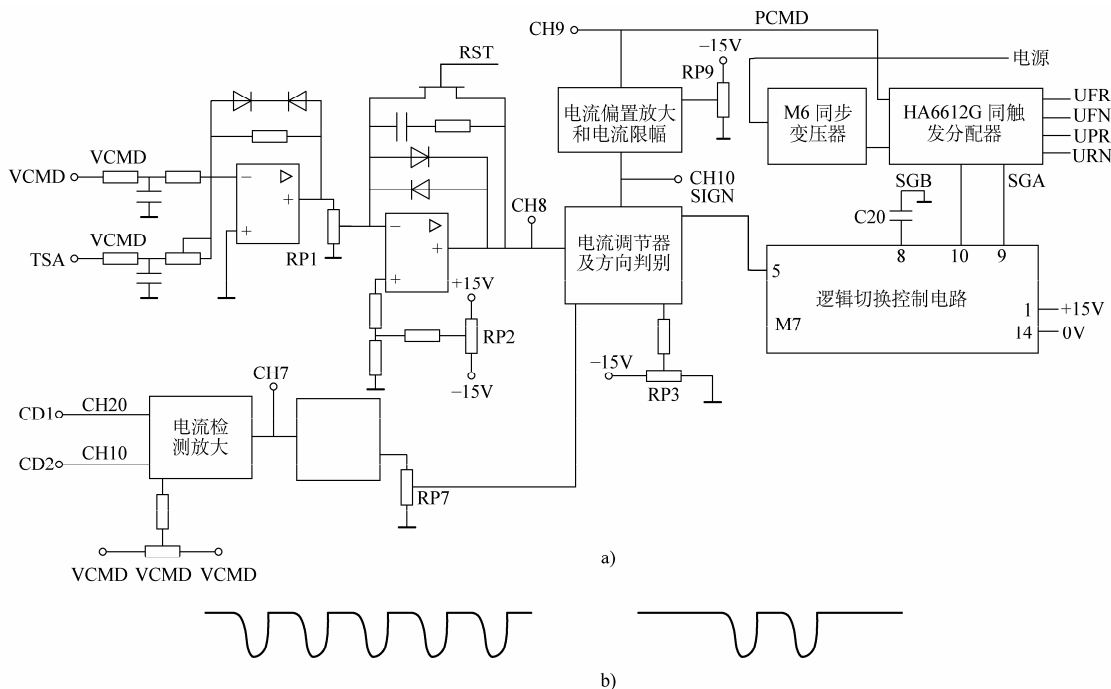
图 1-9 FANUC 系统晶闸管逻辑无环流可逆调速装置控制线路

故障检查与分析：通过用交换法诊断，将故障定位在  $Y$  轴的驱动位置上。如图 1-9a 所示为 FANUC 系统晶闸管逻辑无环流可逆调速装置控制线路简图。用手摇脉冲发生器让  $Y$  轴正、反向进给，将示波器测试棒接 CH19 和 CH20 两测试端，观察电动机电流波形，如图 1-9b 所示。从图看出，反向波形有时为一条直线，偶尔闪出几个负向波形，可见电动机负向供电不正常。用万用表测量速度调节器输出端 CH8 点电压，其极性随正、反向进给而改变，无断续现象。测方向控制电路脚电压，正向进给时为 0V，反向进给时为 6.6V，方向控制输入电压正常。再测该电路输出脚 9 和 10 端电压，正向进给时 SGA 为低电平，SGB 为高电平；反向进给时 SGA 为高电平，SGB 为低电平，但有时会出现 SGA 和 SGB 皆为高电平的异常现象，

对逻辑无环流可逆控制系统,不允许正、反面组晶闸管同时导通,在该逻辑切换电路中,切换过程是电源向电容 C20 充电产生延时而获得的。可见故障是由于 M7 印制电路板外围电容 C20 不良引起的,从而产生 SGA 和 SGB 同时为高电平的异常现象。

a) 控制线路简图 b) 电动机电流波形

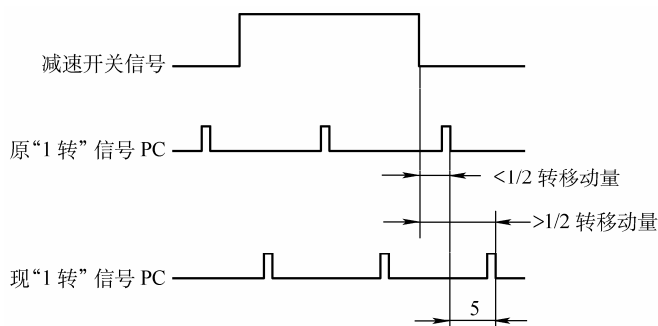
图 1-10 编码器“1 转”信号与丝杠螺距关系图

检查: 轴的减速开关、挡铁都未松动, 实际参考点位置与 CRT 显示值也相差  $5\text{mm}$  左右, 而丝杠的螺距是  $8\text{mm}$ , 因此正好差半圈左右。NC 发令  $Z$  轴电动机运转, 而  $Z$  轴丝杠因挡板卡住而转不动, 很可能造成联轴器打滑。打滑后机床返回参考点时, 减速开关释放后, 找编码器栅格 “1 转” PC 信号。原来转小半圈就找到了 “1 转” 信号, 而现在估计要转大半圈才找到 “1 转” PC 信号 (见图 1-10)。这样参考点尺寸位置就相差半个螺距了。

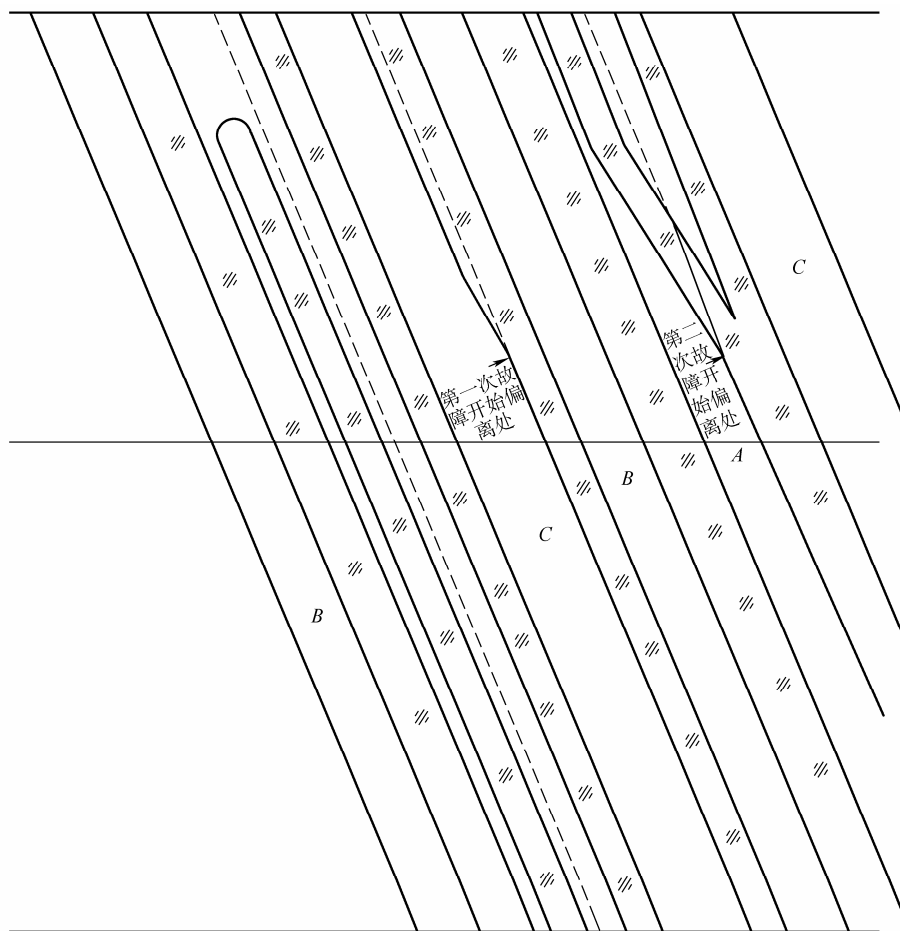
图 1-11 故障表面轨迹拓印图

机床在进行螺纹切削加工时，伺服轴的进给量与主轴速度存在一定的关系，进给速率采用每转毫米数为单位。主轴位置由主轴脉冲编码器进行测量，进给轴位置由进给轴位置检测装置进行测量，同时输入主板进行位置控制。为了比较直观地分析故障时主轴位置与 Z 轴位置之间的关系，利用拓印出加工件表面刀具轨迹拓印图的方法，从拓印图上直观地分析主轴与 Z 轴之间的位置关系（见图 1-11）。

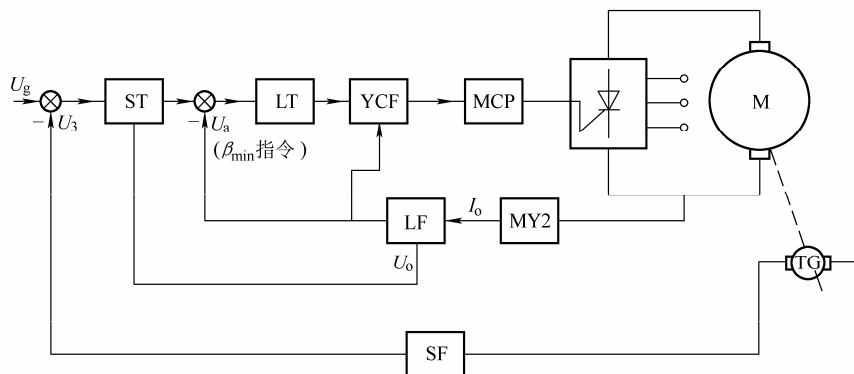
图 1-12 主轴驱动结构

从主轴过电流报警分析,产生过电流的原因一般有电动机过电流、短路外,还有晶闸管反向击穿、逆变失败、触发电路被封锁等。对以上产生过电流的原因,采取从比较直观的部分入手,再对比较复杂的部分一一检查。对所有的熔断器、强电电路及该机床的 NC 系统进行检查,发现一切正常。测量电动机电枢绕组正常,拆下电动机电刷并进行处理,将电动机换向器用纯酒精清理干净,检查机械传动部分正常,将电动机装好试车,故障依旧。又对 B5-300A 晶闸管调速系统进行检查,拆下晶闸管后面的连接线,将装有晶闸管整流器、散热器、脉冲传输装置、阻容吸收装置的抽屉拔出,检查每一个晶闸管元器件反向击穿现象。又对其分立元器件进行检查,没有发现损坏现象。检查电流反馈回路连线正常。通过以上检查,判断故障可能出在触发器以前的电路中,封锁了触发脉冲,使得系统出现主轴报警,主轴驱动结构如图 1-12 所示。

ST—速度调节器 LT—电流调节器 YCF—移动触发器 MCP—脉冲分配器

以图 1-12 所示为依据进行事故分析,主轴过电流时, $I_o$ 增大, $U_a$ 增大,加于电流调节器 LT 输入部分,以封锁回路控制通道。这时电流调节器 LT 输出负向限幅值,并封锁触发脉冲,同时使保护继电器 JJ 动作,接通能耗制动,使主回路电源跳闸,并将过电流信号送到自饱和电路,点亮主轴过电流报警灯。根据以上分析,初步判定电流反馈电路有问题。电流反馈电路是由切换逻辑开关 LK I (电压极性鉴别器)和逻辑开关 LK II (电流极性鉴别器)组成,

它的作用是在无环流控制可逆线路中切换正、反组晶闸管桥，其输入信号（见图 1-12）有两个：

切换逻辑就是根据这两个信号控制正、反组晶闸管的通断，来实现可逆运转和再生制动的。切换逻辑的输出有三个（见图 1-12）：

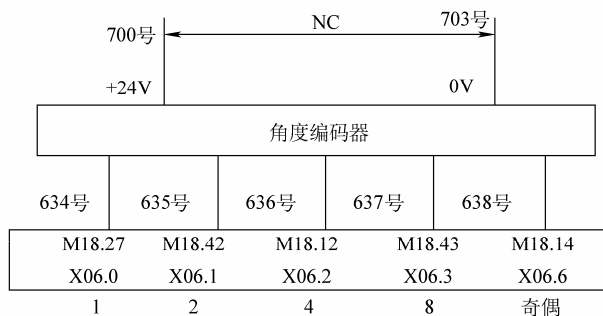
图 1-15 回转刀架二进制码

故障检查与分析：该机床为南京机床厂生产的数控车床，其控制系统采用 FANUC 0T 系统。机床在使用过程中发生刀架奇偶报警，奇数刀能定位，而偶数刀不能定位，此时，机床能正常工作。从宏观上分析，FANUC0T 系统无故障。从机床电气线路图上看，从机床侧输入 PLC 信号中，角度编码器有 5 根信号丝，见图 1-15。

这是一个 8421 编码，它们分别对应 PLC 的输入信号 X06.0、X06.1、X06.2、X06.3、X06.6。在刀架的转换过程中，四个输入信号根据刀架的变化而进行不同的组合，从而输出刀架的奇偶信号。根据故障现象，若当角度编码器最低位 634 号线信号恒为“1”时，则刀架信号将恒为奇数，而无偶数信号，故产生报警。根据上述分析，将 CRT 上 PLC 输入参数调出观察，该信号果然恒为“1”。而其

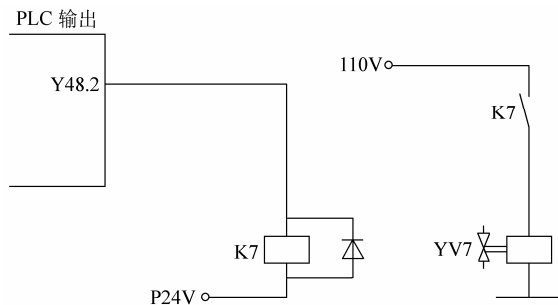
图 1-18 刀塔推出电气控制原理图

刀塔推出电磁阀是由 PMC 输出 Y48.2 通过直流继电器控制电磁阀 YV7 完成的,如图 1-18 所示。利用系统 DGNOSPARAM 功能观察 PMC 输出 Y48.2 的状态,在起动刀塔旋转时,其状态变为“1”,没有问题,但电磁阀上没有电压,可能是继电器 K7 损坏,但更换继电器 K7 后,并没有解决问题,而检查 K7 的触点确实没有吸合,检查继电器板上 K7 线圈上的电压只有 16V 左右,电压过低,再检查继电器板上端子 P24V 的电压时也为 16V 左右。为此查找电压低的故障原因,发现整流电源上的电源输出端子虚接,造成接触不良。

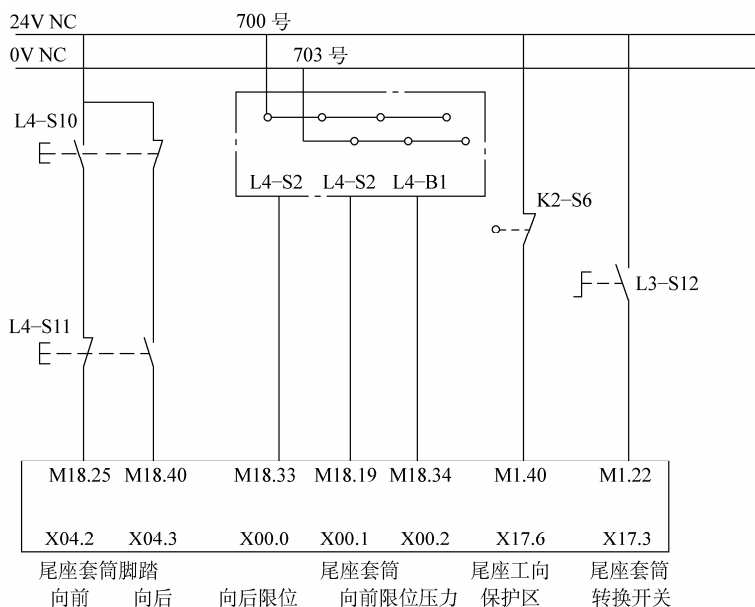
图 1-19 尾座套筒 PLC 控制原理

故障检查与分析：该机床为南京机床厂生产的数控车床，其控制系统采用 FANUC 0T 系统。查阅机床电气线路图知：尾座套筒的伸缩由 FANUC 0T 系统中的 PLC 控制。其尾座套筒 PLC 控制原理如图 1-19 所示。

检查尾座套筒的工作状态，当脚踏尾座开关顶紧时，系统产生报警。在系统诊断状态下，调出 PLC 输入参数，在 X04.2 上看到，当脚踏向前开关时，PLC 状态为“1”；X17.3 尾座套筒转换开关信号为“1”，尾座工向保护区信号为“1”；输入信号正常。在 PLC 输出参数 Y49.0 上，当脚踏向前开关时，Y49.0 为“1”，同时，电磁换向阀 14-Y1 也导通，这说明系统 PLC 输入/输出状态均正常。

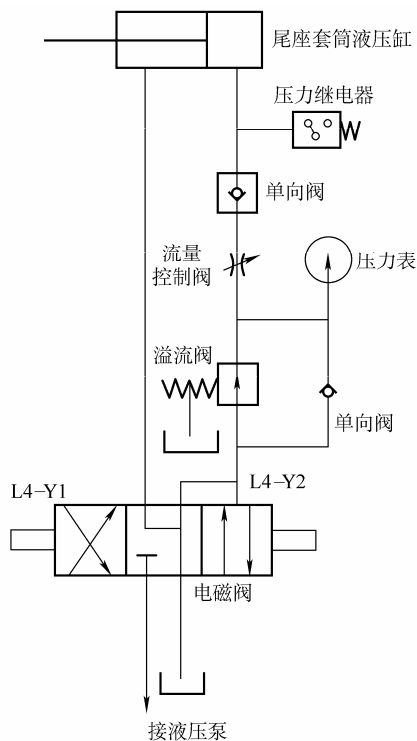
图 1-20 尾座套筒液压系统图

分析尾座套筒液压系统图（见图 1-20）。当电磁换向阀 L4-Y1 导通后，液压油经溢流阀、流量控制阀、单向阀进入尾座套筒液压缸，使其向前顶紧工件。松开脚踏开关后，此时电磁换向阀 L4-Y1 处于中间位置，油路停止供油，由于单向阀的作用，尾座套筒向前时的油压得到保持，该油压使压力继电器常开触点接通，在系统 PLC 输入信号中 X00.2 为“1”。然而，检查系统 PLC 输入信号 X00.2 为“0”，说明压力继电器触点信号不正常。

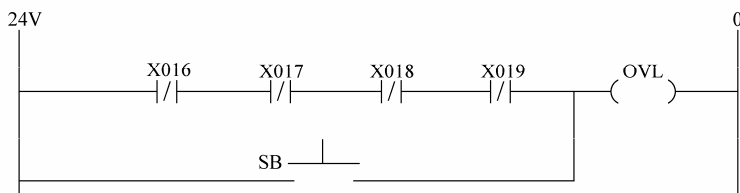
图 1-23 超程报警关系局部梯形图

故障检查与分析：该机床为沈阳第三机床厂生产的 CK3225 数控车床，采用 FANUC 0TE 系统。根据故障现象，首先排除加工程序的问题。从机床中断瞬间出现 X 轴超程报警显示，问题应该和超程有关，查 PLC 梯形图（超程报警关系局部梯形图如图 1-23 所示）。

4 个行程开关相“与”后再“或”上一个手动按钮输出到 PLC 内部超程继电器 OVL。由图 1-23 可知 OVL 超程状态是 0，状态有效。4 个行程开关的输入点是使用的常闭点，正常时 OVL 的状态为 1，只有行程开关在+X、-X、+Z、-Z 任一方向撞上档铁，OVL 状态由 1 变为 0，机床超程报警，停止工作。按下 SB 按钮，同时按下手动方向键就可将机床反方向拉回正常工作范围，消除超程报警。基于上述分析，查 PLC 梯形图观察 X016、X017、X018、X019 四个工作状态，发现在机床自动加工循环中断瞬间 X017 由 1 变 0 但马上又回到状态 1，X017 为 X 轴正向超程开关输入点，由此可判断 X 轴正向超程开关或连线有问题。

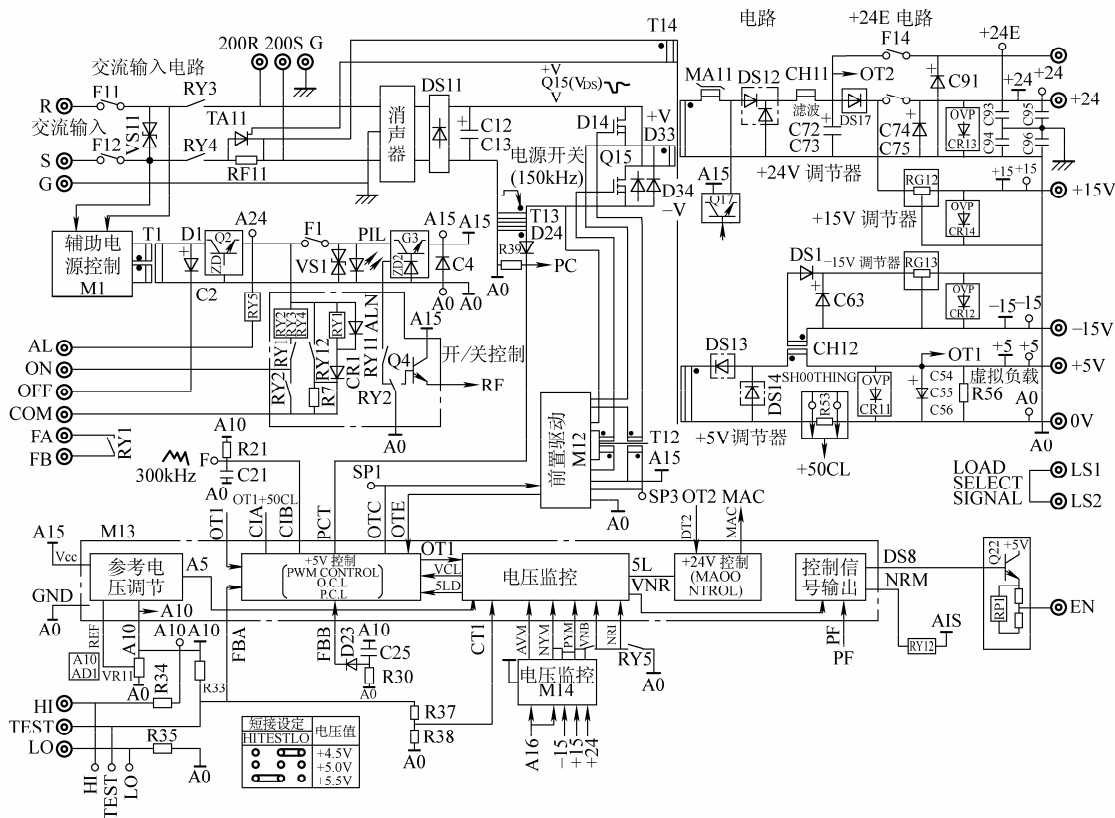
图 1-24 AI 型开关电源电路图

故障检查与分析：机床用 FANUC 0TD 系统控制，配用 AI 型电源单元，其开关电源电路图如图 1-24 所示。

我们采用了比较简单的办法，和另一台机床交换电源单元，很快地确定为电源单元不良。拆下电源单元，另接交流输入电源，检查启停按钮和临时负载。发现电源起动不稳定，常出红灯。测量开关电源振荡频率，只有 200kHz 多一点，比图 1-24 所示 300kHz 小得多。将振荡电阻 R21 调小至 12kΩ，使振荡频率升至 270kHz 以上，检查各档电压正常。

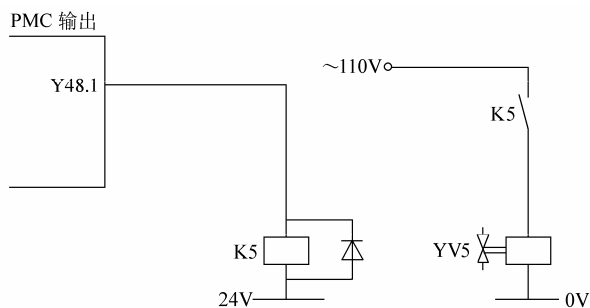
图 1-25 卡盘控制原理图

**故障检查与分析：**机床 2021 报警指示卡盘没有夹紧，检查机床工件确实没有夹紧，因此自动加工不能进行。根据机床工作原理，PMC 输出 Y48.1 通过直流继电器 K5 控制电磁阀 YV5，YV5 控制卡盘夹紧，如图 1-25 所示。通过系统 PMC 的 DGNOSPARAM 状态显示功能检查 PMC 输出 Y48.1 的状态，发现为“1”，没有问题，检查夹紧电磁阀 YV5 线圈上也有电压，对线圈进行检查发现夹紧电磁阀线圈烧坏。

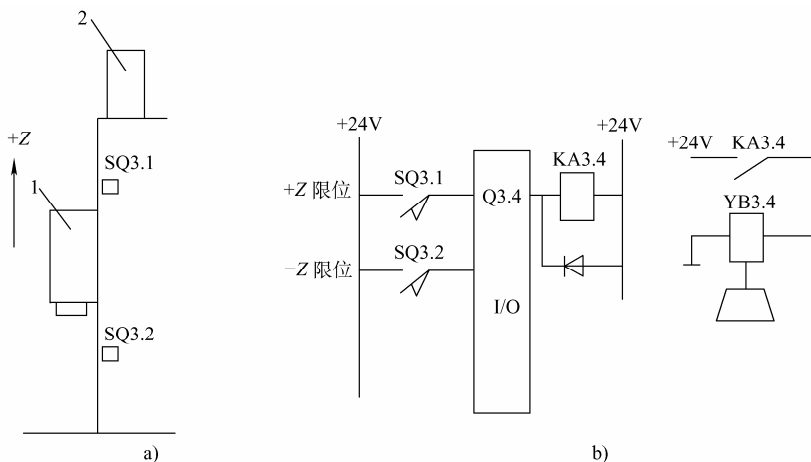
图 1-26 Z 轴伺服电动机电磁制动器的控制

本例中机床 Z 轴伺服电动机配有电磁制动器,如图 1-26 所示。电磁制动器具有得电运行、失电制动的特性。

a) Z 轴限位开关位置 b) 电磁制动器控制

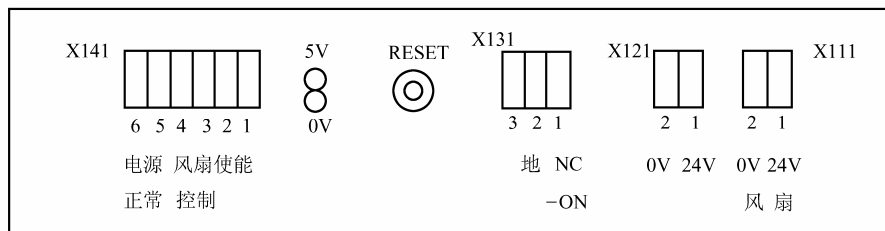
图 1-28 电源前面板图

1) 检查 CNC 的+24V 输入电源是否正常, 若不正常, 可先断开+24V 对 PLC 输入、输出回路的供电, 如果+24V 恢复了正常, 说明 PLC 的外围电器或电缆有短路现象。另外, 按 810 系统的有关手册规定+24V 档电压不得低于 20V, 但有的机器在 21V、22V 就不能正常工作。

图 1-28 是 810 系统 6EV3055-0DC 电源前面板图。

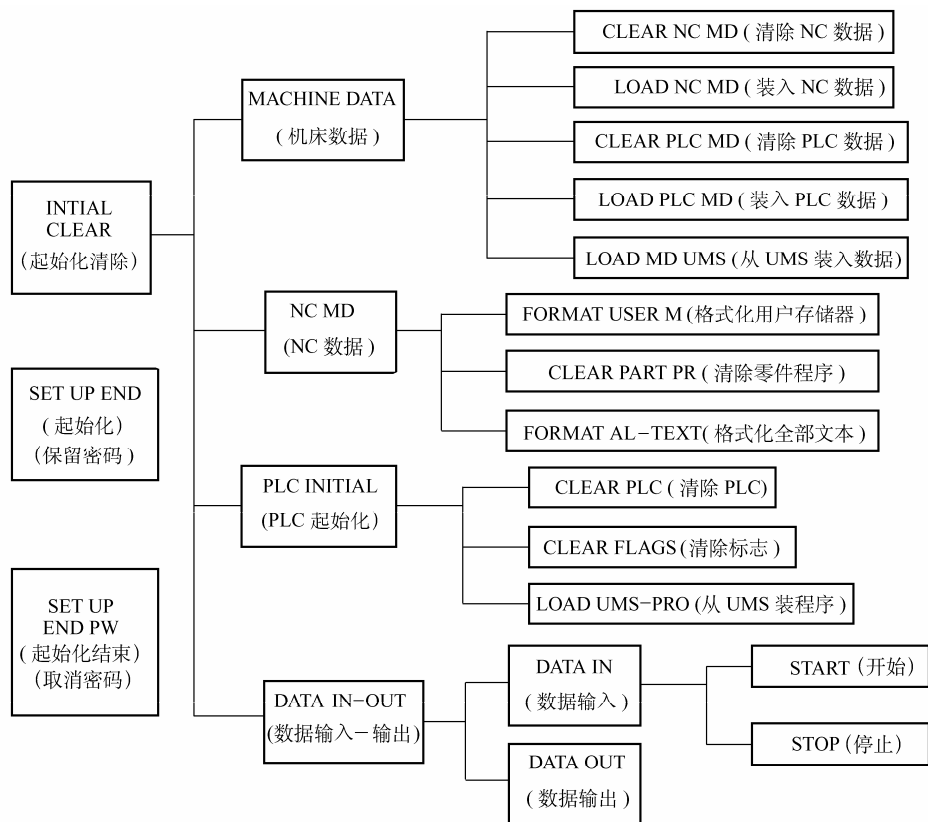
图 1-29 西门子 810 系统起始化屏幕的菜单树示意图

西门子 810 系统起始化屏幕的菜单树基本内容如图 1-29 所示。

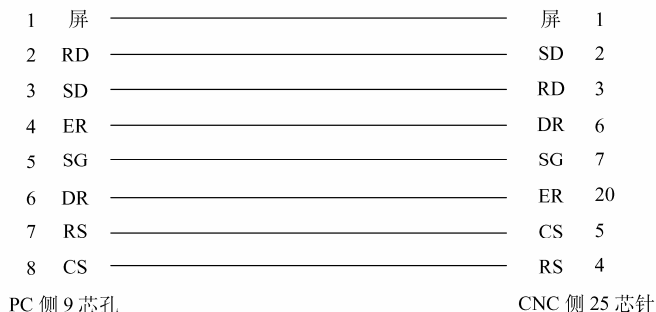
图 1-30 通信电缆接线图

1) 将装有西门子通信软件 PCIN 和 S5PLC 编程软件以及该机床备份的笔记本电脑 COM1 串口通过如图 1-30 所示的通信电缆, 连至 810T 的 NC CPU 模块的 X121 口(中部 1 号串口)。

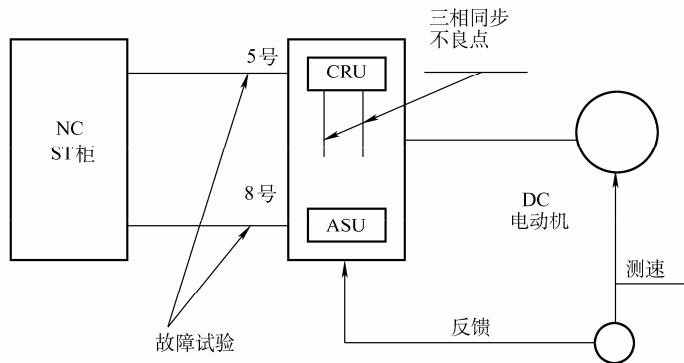
图 1-33 故障诊断分析图

3) 根据随机故障现象，极有可能是机床驱动板接触不良引起。驱动板在机床侧以底板为基础，上有两块插件板（见图 1-33），一块为 CRU，一块为 ASU，其中 CRU 板完成驱动器的速度调节、电流限制、停车监视、测速反馈及三相同步等功能。三相同步不良点引起失控的可能性最大，该板的三相同步电源是由底板三相电源变压器通过两组插头引至该板的，是引起接触不良的关键点。为此把数控柜发出移动指令的输出线断开，即在驱动板的一侧断开 5 号、8 号线，用绝缘物体在机床正常送电的情况下，敲击驱动板的插

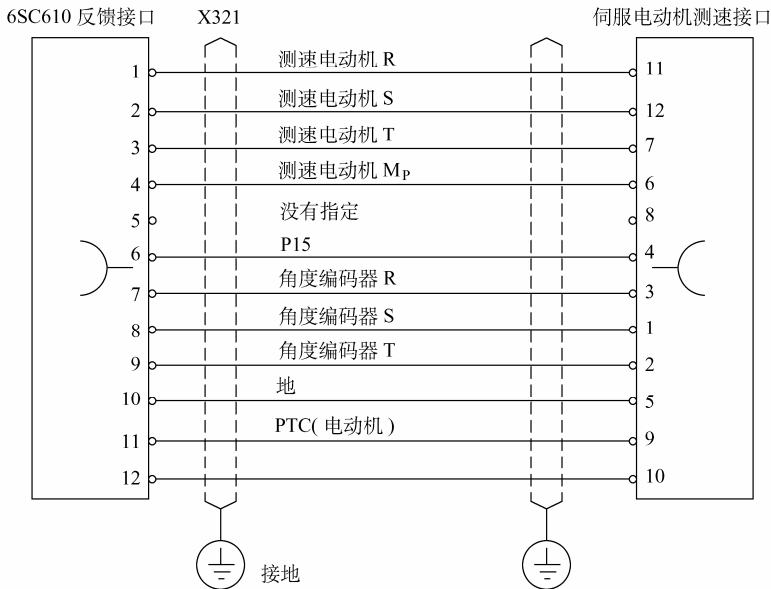
图 1-34 西门子 6SC610 伺服系统控制模块速度反馈接口连接图

检查伺服电动机的动力电缆也没有发现问题,根据图 1-34 检查伺服电动机的测速反馈电缆,发现该电缆 11 号线线间电阻过大,对电缆进行检查发现电缆弯曲有折断现象,拆开检查发现确实 11 号线折断,造成接触不良。11 号线连接测速电动机的 R 相测速信号,11 号线时断时连使速度反馈信号不稳,造成伺服系统产生振动。

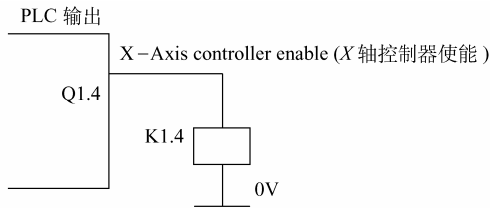
图 1-35 X 轴伺服使能输出信号

查看这台机床的电气图样，分析使能的给定原理，这台机床除了系统给出使能外，PLC 也给出了使能信号，如图 1-35 所示，其使能信号连接如图 1-36 所示。

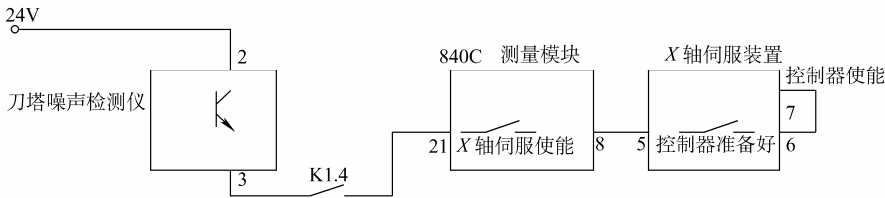
图 1-36 X 轴伺服使能信号连接图

首先检查 PLC 的 X 轴使能信号 Q1.4 为“1”没有问题，继电器 K1.4 的触点也闭合了。根据图 1-36 所示的连接图进行逐个检测，840C 测量模块 X 轴伺服使能信号没有问题，X 轴伺服控制器准备好信号也正常，只是发现刀塔噪声监测仪的触点没有闭合，发现该监测仪有报警信号。

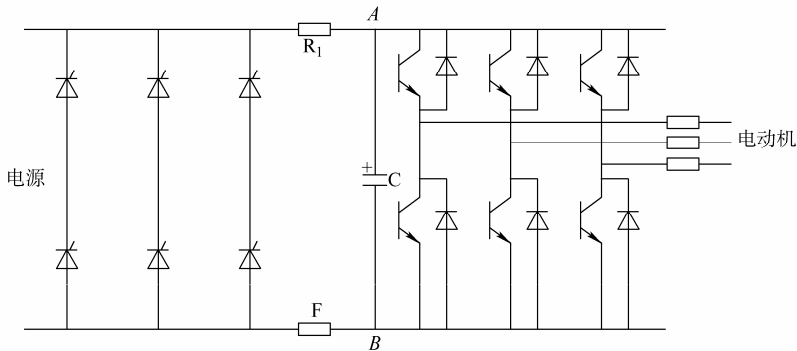
图 1-38 整流滤波电路

1) 送上三相交流电, 检查中间直流电压, 发现无直流电压, 说明整流滤波环节出故障。断电, 进一步检查主回路, 如图 1-38 所示。发现熔丝及阻容滤波的电阻都已损坏, 换上相应的元器件, 中间直流电压正常。但此时勿急于通电, 应再检查逆变主回路 (如要测试整流、滤波环节是否正常, 最好断开点 *A* 或点 *B* 后再测量)。

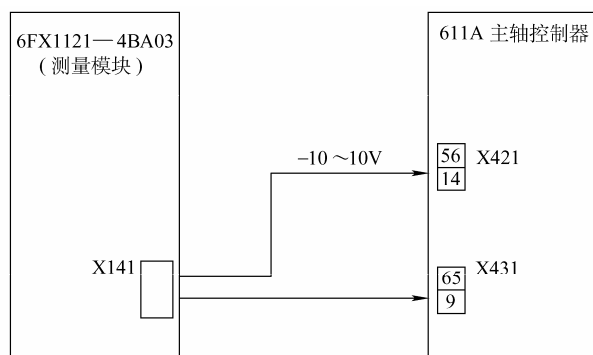
图 1-39 主轴控制连接图

这台机床的主轴控制器采用西门子 611A 交流模拟伺服控制装置,在起动主轴时监视给定信号端子 56 和 14,以及使能端子 65 和 9,如图 1-39 所示。在没有出现故障时,给定端子得到指令信号 3V(视系统主轴设定转速不同而不同)的同时,使能端子 65 和 9 也立即接通;而出现故障时,指令信号出现后,使能信号还没有接通,说明问题可能出在数控系统上。将主轴控制装置上的 65 和 9

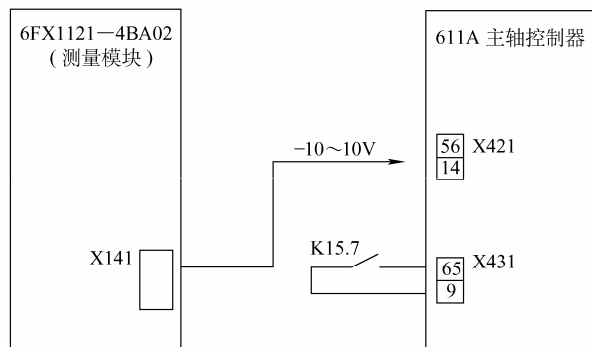
图 1-40 主轴改进控制连接图

修改 PLC 梯形图,在输出 Q100.6 上再并联一个输出 Q15.7,使 Q15.7 与 Q100.6 同时动作。修改控制线路,连接 PLC 输出 Q15.7 控制一继电器 K15.7,将原使能信号从主轴控制装置上拆下,将继电器 K15.7 的动合触点连接在主轴控制器的使能端子上,如图 1-40 所示,这

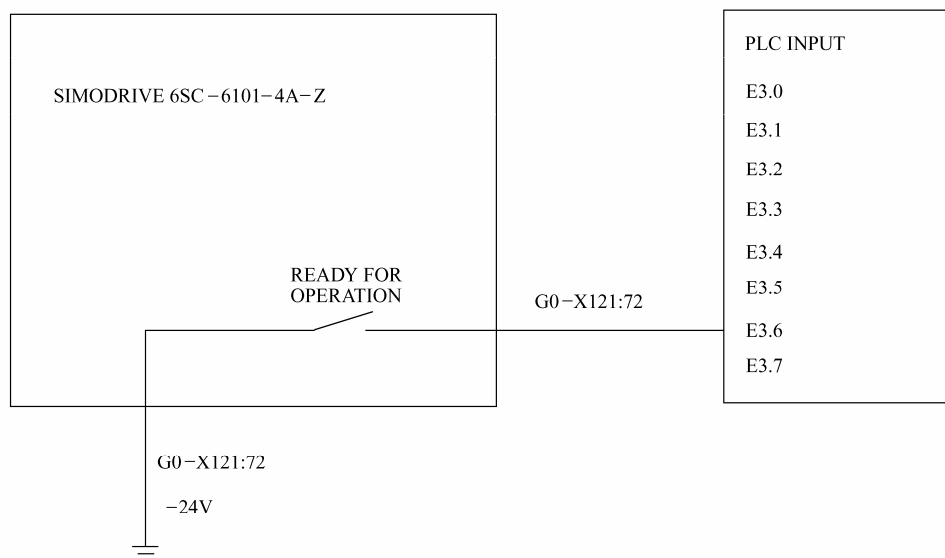
图 1-41 PLC 接口分析图

故障检查与分析：刀架计数检测开关、卡紧检测开关、定位检测开关出现问题都可引起这个故障，但检查这些开关，并没有发现问题，调整这些开关的位置也没能消除故障。刀架控制器出现问题也会引起这个故障，但更换刀架控制器并没有排除故障，这个可能也被排除了。仔细观察发生故障的过程，发现在出现故障时，NC 系统产生 6016 号报警“SLIDE POWER PACK NO OPERATION”，该报警指示伺服电源没有准备好。分析刀架的管理原理，刀架的转动是由伺服电动机驱动的，而刀架转动不到位就停止并显示 6016 伺服电源不能工作的报警，显然是伺服系统出现了问题。西门子 810 系统的 6016 号报警为 PLC 报警，通过分析 PLC 的梯形图，利用 NC 系统 DIAGNOSIS 功能，发现 PLC 输入 E3.6 为 0，使 F102.0 变 1，从而产生了 601.6 号报警，如图 1-41 所示。

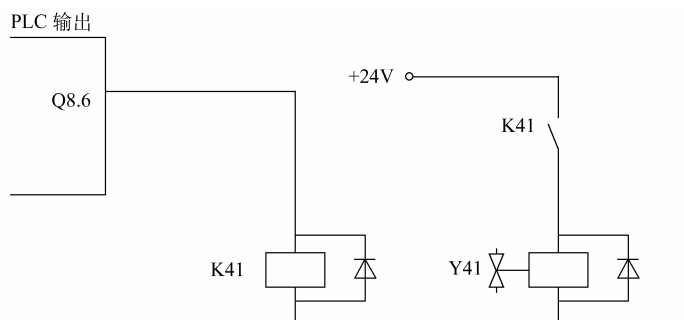
图 1-42 刀塔落下电气控制原理图

程序不能进行。根据机床控制原理，如图 1-42 所示，刀塔落下是受电磁阀 Y41 控制的，而电磁阀又是由 PLC 输出 Q4.1 通过直流继电器 K41 控制的。利用西门子 810 系统 DIAGNOSIS 功能，检查 PLC 输出 Q4.1 的状态为 1，已经发出落下指令，但电磁阀上并没有电压，可能是直流继电器 K41 损坏。对这个继电器进行检查，发现确实是触点损坏。

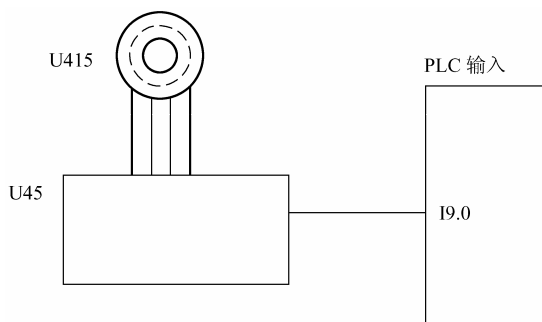
图 1-43 刀塔碰撞信号检测连接图

故障检查与分析：为了防止机床意外损坏，这台机床安装了传感器，监视刀塔的运行，如果发生碰撞，立即停机，防止进一步的损坏。如图 1-43 所示，U415 为声波传感器，检测碰撞的噪声信号，U45 为反馈信号处理电路，碰撞信号输入到 PLC 的 I9.0，手动旋转刀塔就出现这个报警，根本就没有碰撞的可能。在刀塔旋转时，利用系统 DIAGNOSIS 功能，检查 PLC 输入 I9.0 的状态，确实变为 1，说明检测

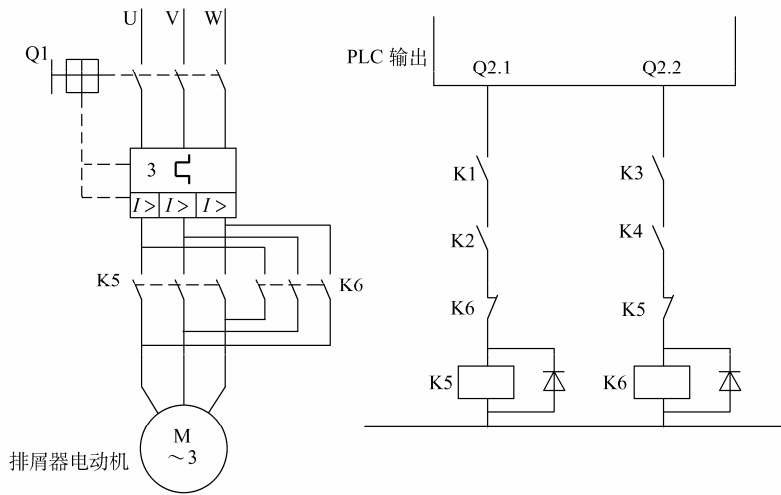
图 1-44 排屑器电气控制原理

故障检查与分析：根据故障现象，排屑器能够反转，说明排屑器电动机没有问题，排屑器电气控制原理如图 1-44 所示。检查控制排屑器电动机正转的接触器 K5，在正转按钮按下时没有吸合。根据机床工作原理，排屑器正转是通过 PLC 输出 Q2.1 控制的，通过机床的 DIAG-NOSIS 功能检查 Q2.1 的状态，当正转按钮按下时，其状态从“0”变成“1”，系统没有问题，K1 和 K2 继电器也闭合，但 K5 线圈上没有电压，进一步检查发现 K1 的触点上没有电压，当检查 PLC 输出端子板时，发现 PLC 接口板到端子板的电缆插头有些松动，测量端子排连接端子 Q2.1 的电压为 0V。

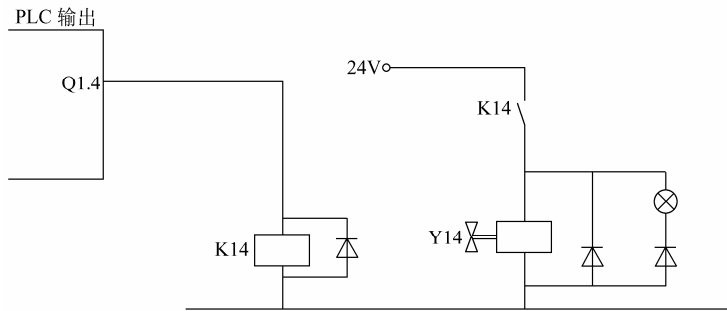
图 1-46 夹紧松开电气控制原理图

故障检查与分析：根据故障现象，在自动加工时，工件松不开，在手动状态下，踩脚踏开关松夹具也松不开。根据机床工作原理（见图 1-46），工件夹紧是由电磁阀 Y14 控制的，电磁阀 Y14 受 PLC 输出 Q1.4 的控制。利用系统 DIAGNOSIS 功能检查 PLC 输出 Q1.4，在踩脚踏开关时，Q1.4 的状态为“0”，没有变为“1”，说明 PLC 并没有给出夹具松开的信号。

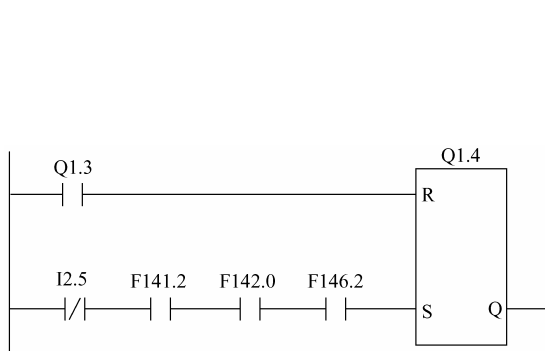
图 1-47 PLC 输出 Q1.4 的梯形图

关于夹紧松开控制的 PLC 输出 Q1.4 的梯形图如图 1-47 所示，利用系统 DIAGNOSIS 功

能检查各个元件的状态,发现标志位 F141.2 和 F146.2 的状态为“0”,使 PLC 输出 Q1.4 的状态不能置位。

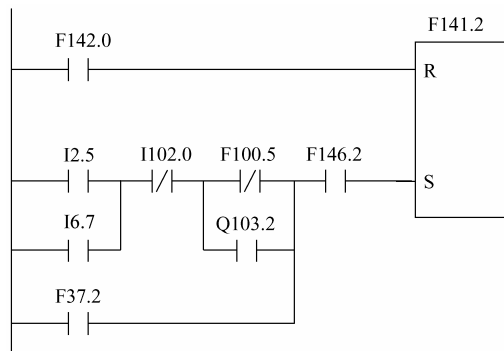
图 1-48 标志位 F141.2 的梯形图

标志位 F141.2 的梯形图如图 1-48 所示,观察其置位的各个元件的状态,发现标志位 F146.2 的状态为“0”使标志位 F141.2 不能置位。

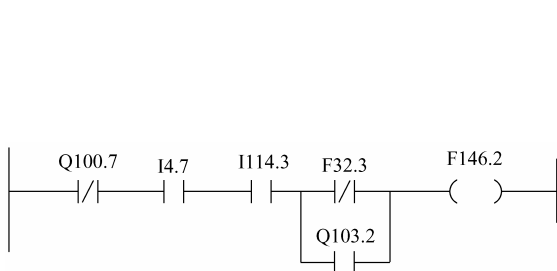
图 1-49 标志位 F146.2 的梯形图

由此发现 PLC 输出 Q1.4 和标志位 F141.2 不能置位的根本原因都是标志位 F146.2 的状态为“0”。关于标志位 F146.2 的梯形图如图 1-49 所示。检查各个元件的状态,发现 PLC 输入 I4.7 的状态为“0”,使 F146.2 的状态为“0”。PLC 输入 I4.7 是主轴静止信号,接入主轴控制单元,如图 1-50 所示。检查工件主轴已经停止。测量 PLC 输入 I4.7 的端子确实没有电压,但断电测量 K5 闭合没有问题,检查主轴 24V 输入端子 14 上就没有电压信号,继续检查发现接线端子 65 松动,使电源线虚接,所以即使主轴静止继电器已经动作,PLC 还是没有得到信号。

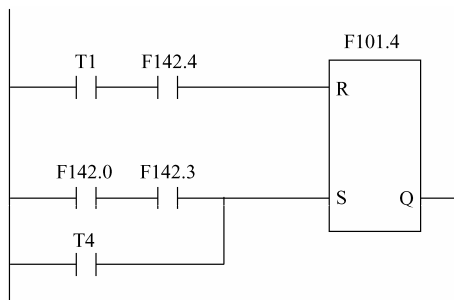
图 1-51 标志位 F101.4 的梯形图

关于标志位 F101.4 的梯形图如图 1-51 所示。检查各个元件的状态,发现 T4 的状态为“1”,使报警标志位 F101.4 置位。

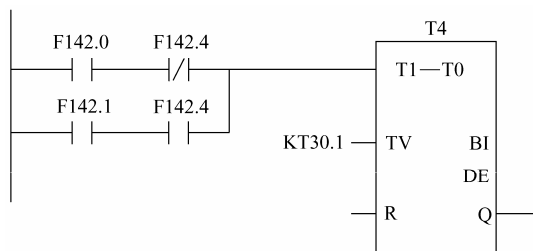
图 1-52 定时器 T4 的梯形图

有关定时器 T4 的梯形图如图 1-52 所示。由于 F142.0 的状态为“1”和 F142.4 的状态为“0”,使定时器 T4 有电,标志位 F142.0 是检测夹紧压力是否正常的标志,为“1”是正常的。关于标志位 F142.4 的梯形图如图 1-53 所示,故障原因是 PLC 输入 I0.6 的状态为“0”。

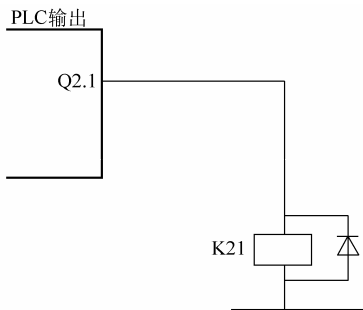
图 1-57 排屑器正转控制原理图

故障检查与分析：根据机床工作原理，排屑器是由电动机 M9 带动的，虽然没有正转，但可以反转，说明电动机没有问题。根据机床的控制原理，排屑器正转是 PLC 输出 Q2.1 通过接触器 K21 控制的，如图 1-57 所示。利用系统 DIAGNOSIC 功能检查 PLC 输出 Q2.1 的状态，在起动排屑器正转时为“1”，没有问题，但接触器 K21 并没有吸合。检查接触器线圈上并没有电压，说明问题不在接触器上，在 PLC 输出 Q2.1 的端子上也没有检测到电压，说明

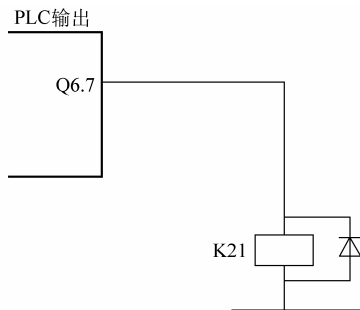
图 1-58 PLC 使用备用接口 Q6.7 的连接图

故障处理：使用 PLC 备用接口 Q6.7 替换 Q2.1（见图 1-58），将接触器 K21 的线圈控制线连接到 PLC 输出 Q6.7 上，利用编程器将 PLC 梯形图中所有 Q2.1 更改为 Q6.7，这时起动排屑器正转，排屑器正常工作，说明确实是 PLC 接口 Q2.1 损坏。

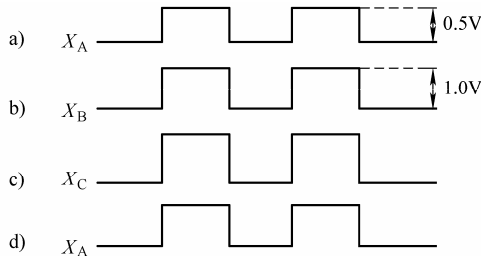
图 1-59 光电隔离板输出信号

首先检查 X 轴的步进电动机及连接电缆确定无问题。然后检查系统。开机后在系统后盖部分的 CCS-8-4A 印制电路板上测量 300V “+”、“-” 两端子，测得直流电压 300V；在方波处测量，得频率为 1000kHz，幅度为 12V，占空比为 1:1 的方波，在后盖 CCS-8-4B 印制电路板上测量光电隔离用电源 12V “+”、“-” 之间直流电压，则得直流电压为 11.6V；在 CH6-3 插孔 1、2、3 脚分别对 4 脚测量光电隔离板输出到功放板的方波信号  $X_A$ 、 $X_B$ 、 $X_C$  测出  $X_A$  方波的幅度只有 0.5V，而  $X_B$ 、 $X_C$  方波的幅度为 1.0V。

关机拆下 X 轴的功放板，再开机在 CH6-3 插孔测量  $X_A$  方波（见图 1-59d）， $X_A$  方波的幅度为 1.0V。用万用表测量拆下的功放板的输入端  $X_A$ 、 $X_B$ 、 $X_C$  对地电阻， $X_A$  端对地电阻为  $50k\Omega$ ， $X_B$ 、 $X_C$  对地电阻均为  $80k\Omega$ 。从以上测量可得出结论：直流电压 300V、12V 为正常；光电隔离板输出到功放板幅度为 1.0V 的  $X_A$ 、 $X_B$ 、 $X_C$  方波为正常。X 轴步进电动机乱走是由于功放板上从信号的通道不正常造成的。

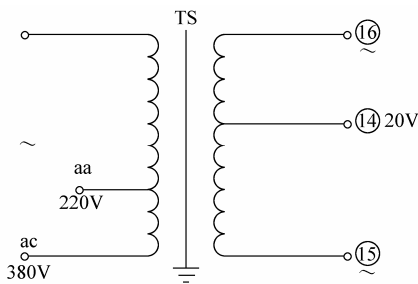
图 1-62 磁场调节电源板变压器

故障检查与分析：在机床出现故障而无报警显示的情况下，只检查主驱动部分的主电源电压、连接电缆、焊接件、主电动机电刷及测速元件等，均正常，其他基本无从查起。出现 A16 号报警后，查报警内容为低于最低场励磁或者运行前没有准备。但机床开机后，前 10min 各部分运行准备正常，只是主轴速度上不去，而主轴速度与场励磁有关，所以重点检查场励磁部分。检查主轴电动机、测速发电机接线端子、电枢线圈、电刷、连接电缆等均正常。再检查场励磁部分的电源（见图 1-62）。发现磁场调节部分用电源变压器原电压交流 380V 正，二次侧交流 20V 电压有波动，励磁线圈的电压也跟着波动，当励磁电压快减到 0V 时，出现 A16 号报警，因励磁线路本身正常，所以故障应在磁场调节电源板上。取下印制电路板，仔细观察测量发现变压器副边 15 脚有裂痕，用手触动，出现明显接触不良状态，究其原因是由于温度影响，开机 10min 后，焊点随温度升高而膨胀。接触良好，关机冷却后，接触不好，反复如此工作中设备若有大的振动，故障就会出现。

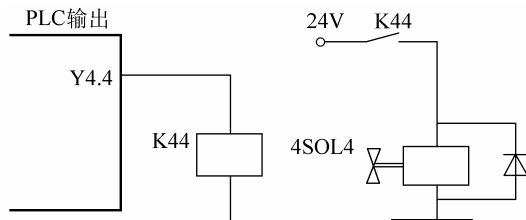
图 1-63 刀塔浮起控制原理图

故障检查与分析：根据刀塔的工作原理，刀塔旋转时，首先靠液压缸将刀塔浮起，然后才能旋转。观察故障现象，当手动按下刀塔旋转的按钮时，刀塔根本没有反应，也就是说，刀塔没有浮起。根据刀塔浮起控制原理图（见图 1-63），PLC 的输出 Y4.4 控制继电器 K44 来控制电磁阀，电磁阀控制液压缸使刀塔浮起，首先通过系统 DIAGN 菜单下的 PLC-I/F 功能（见图 1-64），

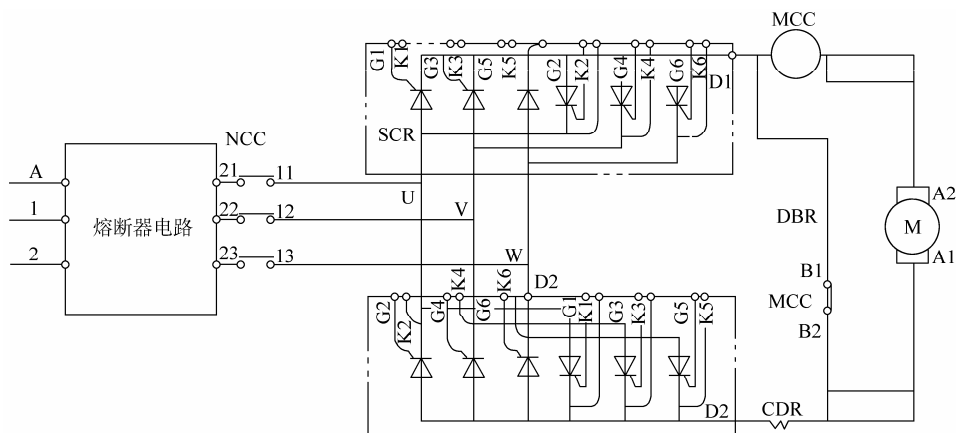
图 2-1 主回路电路原理

然后根据 Z 轴与 Y 轴同是不带电源速度控制单元电路这一原理,采用轴向交换法,即可判定故障部位在 Z 轴速度控制单元的功率驱动板上。功率驱动板主要由两块三相大功率晶闸管模块(型号为:A50L-5000-0017-50A/400V)组成,其主回路电路原理如图 2-1 所示。为进一步确诊故障部位,检查速度控制单元及其他电路是否正常,可采用暂时拆除保险电路管芯,通电试验以判断“OVC”报警是否消除的方法。试验结果表明,NCC 通电开机后,MCC 吸合,“OVC”报警解除,进一步说明此故障部位仅局限在两块模块上。

拆卸功率驱动板,用 500 型万用表“RXIK”电阻档检测晶闸管模块时,发现一块模块的 W 相对 D2 或 D1 端子正反向均被击穿,至此,此故障的原因被找到。通过原理分析可知,当速度控制单元起动接触器(MCC)刚一吸合时,从伺服电源变压器某相来的交流电将通过模块 W 相击穿点直接加到 Z 轴直流电动机上而产生异常负载检测报警。

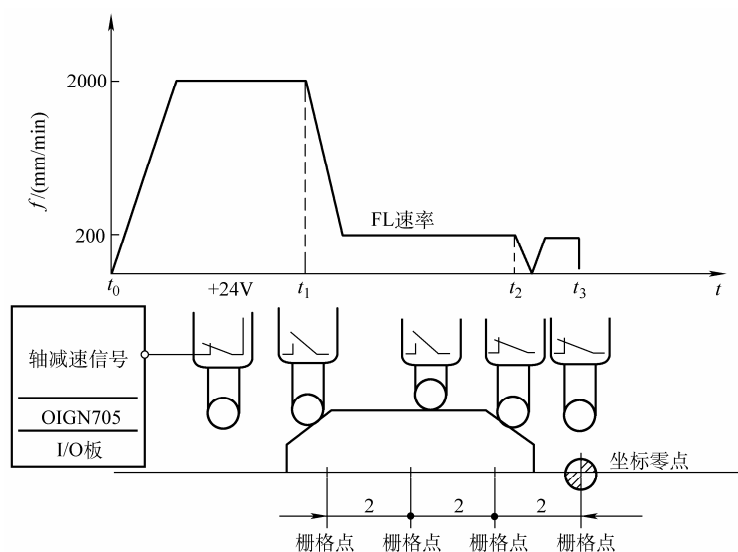
图 2-4 机床回零操作的过程

首先，当操作者选用了回零模式，选择了回零的轴，按了正向运动键后，轴就以较高的速率（2000mm/min）向参考点限位撞块移动，当限位开关常闭触头因滚轮碰到撞块斜面而脱开的一瞬间（ $t_1$ ），该低脉冲使该轴立即减速至 104 号参数规定的 FL 低速率（200mm/min）继续向前运动。当滚轮从撞块的另一斜面滑下时，脱开的常闭触头在某瞬间（ $t_2$ ）又闭合，这个正脉冲被数控系统收到后命令驱动暂停，轴制动，然后仍以 FL 速率向前运动到最近的一个栅格点位置时停止运动（ $t_3$ ）。这个栅格点位置就是参考点，与此同时数控输出“参考点到达”信号，指示灯亮，屏幕显示的轴坐标值显示全 0。机床上各轴的参考点就是这样建立起来的。所谓栅格点，在使用闭环系统中感应同步器的情况下，是感应同步器的周期（2mm）的零点；在半闭环系统旋转变压器的情况下，是每转 2000 个脉冲的零点脉冲（见图 2-4）。

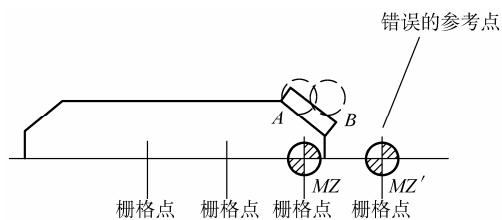
图 2-5 当撞块或者滚轮粘有异物时的回零情况

现在，设想在撞块的右边斜面上粘上了一片切屑，限位开关的滚轮原本可以在 A 点使常闭触头再度闭合的，现在就只能平移一段距离在 B 点闭合了，于是原本可以在最近一个栅格点 MZ 处建立的参考点不得不在 B 点之后的栅格点 MZ' 处建立，MZ 和 MZ' 的距离就是一个栅格的距离，也就是故障当天回零建立的参考点与前一天回零建立的参考点之间的圆周偏差（见图 2-5）。

故障处理: 经过计算我们可以确切地说: 如果由于这一类原因造成回零偏差, 那么偏差值必定是  $1^\circ$  的整数倍 (或 2mm 的整数倍)。事实上, 由于切屑较薄, 这次故障只造成了  $1^\circ$  的偏移, 我们仅改变了 G54 工作零点中回转轴 C 的零点偏置值, 使之增加  $1^\circ$  就解决了问题, 继续加工完了所有的流道。

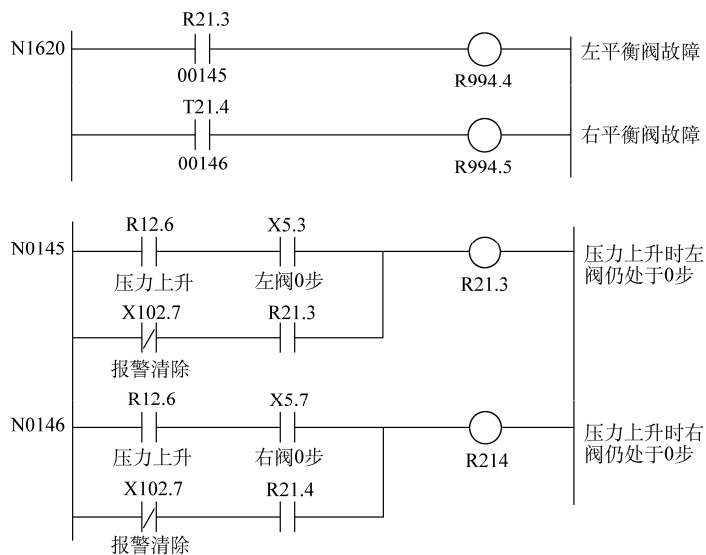
图 2-6 PMC 控制回路

可见，是由于 R994.4 和 R994.5 两个内部继电器被置位后出现了上述报警。进一步查得使这两个内部继电器置位的 PMC 控制回路，如图 2-6 所示。

通过以上 LADDER 图分析原因就清楚了，由于机床断电时装着 38 号大附件的主轴正处于横梁最左侧，一旦重新起动，横梁无法再次获得平衡，只要设法将主轴移动至横梁中间区域再起动力，就可再次获得平衡。为此，先暂时将左右两个数字液压伺服阀上的步进电动机的 0 步信号 X5.3 和 X5.7 断开，再起动力床，这时 EX0037 和 EX0038 不再发生，于是将主轴移动至横梁中间区域，然后断电，将两个 0 步信号恢复，重新起动力床，EX0037 和 EX0038 不再出现。

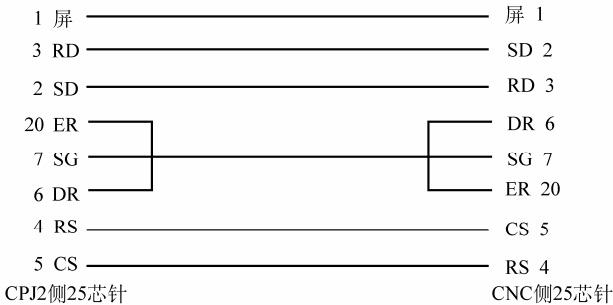
图 2-7 通信电缆接法

CPJ2 机与 Siemens 800 系列控制系统连接时采用的通信电缆接法如图 2-7 所示。在与本机 880M 系统相连时，原接口和通信有关的设定参数不变，只要设置 CPJ2 机参数与其一致就可以了。

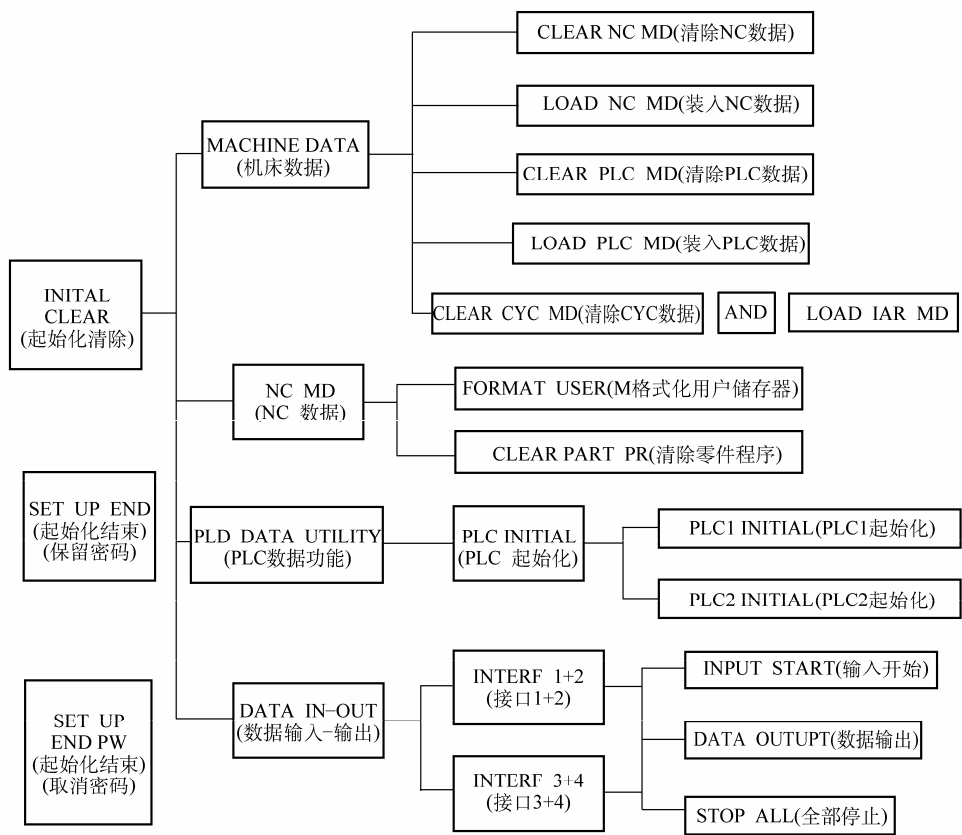
图 2-8 880 系统初始化菜单树

当拔去 NC CPU 模块后，再接通系统，主电源面板上的“电源正常”绿灯常亮，这说明 NC CPU 模块上存在着短路。经检查，发现印制电路板上有一个电容不良，调换相同规格的电容后，将模块插入主框，开机后原故障消除。由于在上述故障检查过程中拔下过主框架上不少重要模块，造成系统数据和程序丢失，必须对系统进行起始化重装操作。该机床 880 系统起始化菜单树基本内容如图 2-8 所示。

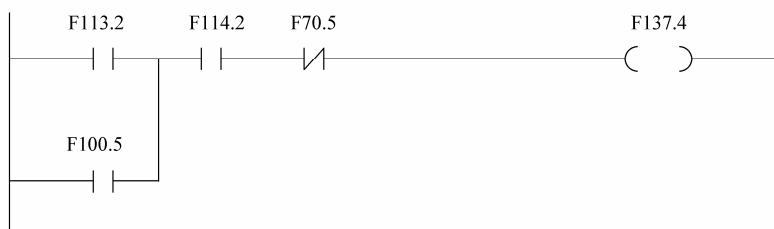
图 2-12 F137.4 的梯形图

现故障时不变成 1；而不出现故障时，循环起动后，该信号就变成 1。说明是因为 PLC 的程序读入信号有问题。NC 起动后，因为没有读入信号，NC 没有读入程序，故不执行。图 2-11 是该机床关于这一部分的 PLC 梯形图，用 PC 功能逐个检查每个元件的状态，发现是状态标志位 F137.4 没有变成 1，而使 Q75.5 没有变成 1。F137.4 的梯形图见图 2-12，继续观察，发现是状态标志位 F113.2 为 0 没有变化。按照图 2-13 继续跟踪，发现是输入 I15.0 没有变成 1 导致 F113.2 没有变化，I15.0 是二工位 3 号主轴速度检测信号，这个信号没有变成 1，说明铣刀没有旋转，所以加工程序没有执行。但检测主轴，并没有问题，起停主轴，都没有问题，速度检测传感器也没有问题。根据电气原理图，速度检测传感器信号接入速度监视器，检测这个监视器，其输入信号正常，但有时没有输出信号，将该监视器拆开进行检查，发现一中间继电器的常开触点接触不良，说明是继电器损坏。

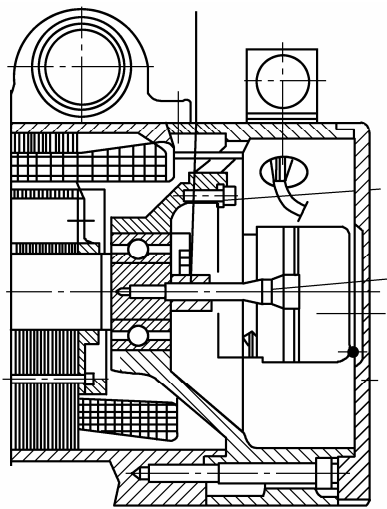
图 2-14 1PH7 型主轴电动机  
编码器结构示意图

由于有大量的油脂进入电动机和编码器，因此必须打开电动机。图 2-14 是 1PH7 型主轴电动机编码器结构示意图。其编码器的安装方式以及拆装方法和西门子 1FT6/1 FK6 型进给电动机是一样的，但 1PH6 型主轴电动机对编码器的安装没有相位要求。

故障处理：拆下编码器，打开了主轴电动机的前后盖，发现电动机内部有大量的润滑油，甚至在编码器内部也有不少润滑油。本例中的主轴电动机由于是垂直倒装的，机床滑枕顶部的润滑油很容易顺着主轴电动机的转轴渗到位于底部的编码器里。主电动机的防护等级是 IP55，编码器的防护等级是 IP40，都不能防止油脂渗入。电动机中的润滑油不断流到编码器玻璃光栅片上，造成光栅片污染，引起编码器数据丢失，发生报警。取出转子，对电动机内部进行清洗。用工业酒精清洗编码器内部和光栅玻璃盘。然后，全部按原样装好。

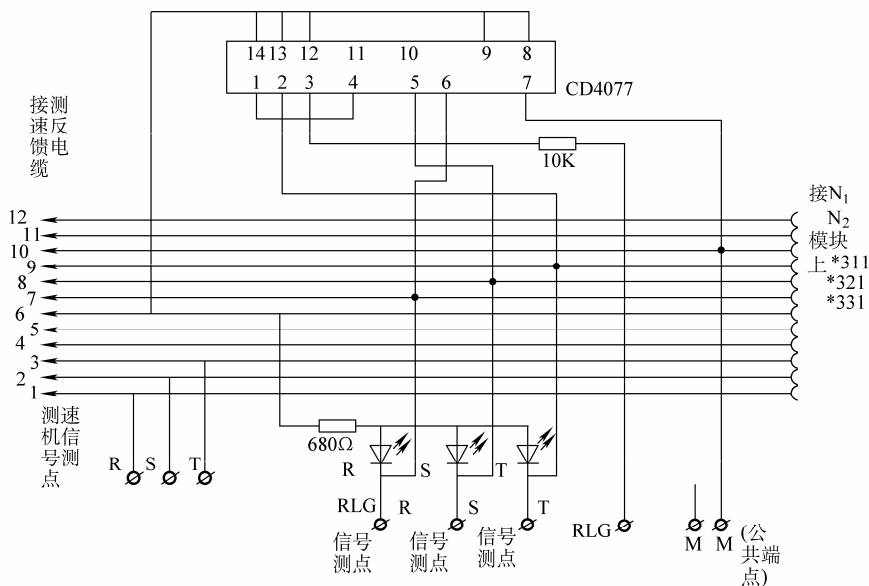
图 2-15 测试电路

按图 2-15 所示的测试电路可检查出 1FT5 系列电动机的测速反馈信号和转子位置传感器上的霍尔感应开关信号波形是否准确。测试时将它串接在电动机反馈电缆和调节器模块的反馈插座上,接通驱动装置电源,在驱动未使能的情况下,用手慢慢地转动电动机轴,三个指示转子位置 RLG 的 LED 会依次点亮、熄灭,若有一个不亮或常亮,则表示该相霍尔开关已损坏。用手转动电动机时,还可通过示波器观察测速机和转子位置 RLG 的各相波形,以及各相定子绕组间的电动势波形(须拆下三相电动机线)。它们的波形及相位关系如图 2-16 所示。可通过调整测速机定子或 RLG 开关的安装角度找准图 2-16 所示的相位关系。

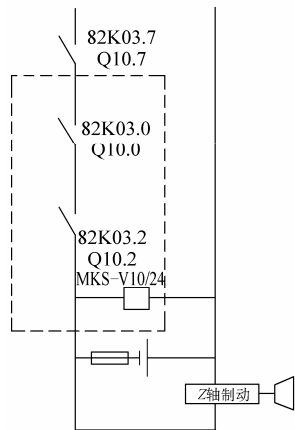
图 2-17 Z 轴电动机制动控制回路

故障检查与分析:该机床由西门子 880M 系统控制,配用 610 进给驱动装置和 1FT5 伺服电动机。垂直轴下落常见的原因有平衡液压缸压力不足或电动机制动不良。我们在排除上述可能性之后,分析了 Z 轴电动机制动的动作过程,并和德国科堡的 880M 控制的龙门铣相应电路对比,发现两者在可靠性方面是不一样的。如图 2-17 所示的是 Z 轴电动机制动控制回路,虚线框内是改进后增加的部分。原先仅用一个 82K03.7 继电器的常开触点来控制制动线圈。该继电器是通过 PLC 程序 PB42  $N_1$  段中 DB32.DBX8.14 Z 位置控制激活信号来控制 Q10.7,使其吸合或释放。Z 轴在正常位置控制时  $Q10.7=1$ ,继电器 82K03.7 吸合,Z 轴制动释放,轴可正常运行。当按主液压泵停止按钮或 Z 轴极限行程开关被压时,脉冲使能信号继电器 82K03.0 ( $Q10.0$ ) 和调节器使能信号继电器 82K03.2 ( $Q10.2$ ) 都释放,从而断开 Z 轴伺服电源,使 Z 轴电动机失电。同时 DB32.DBX8.14 从“1”→“0”,使  $Q10.7=0$ ,82K03.7 释放,Z 轴电动机制动断电抱紧。由于存在着时间差,Z 轴就会因自重而落下。如图 2-17 所示,我们在制动控制回路中串入 82K03.0 和 82K03.2 两使能信号继电器常开触点,这样一旦使能信号取消,在 Z 轴电动机失电同时就断开 Z 轴电动机制动供电,抱紧 Z 轴。另外,图 2-17 中并联在制动线圈两端的一段 RC 吸放元件效果不明显,我们增加了 Murr eletrownte MKS-V10/24 专用吸收器,加速制动线圈电磁能量的释放。通过上述改进,Z 轴不再发生忽然落下的故障。

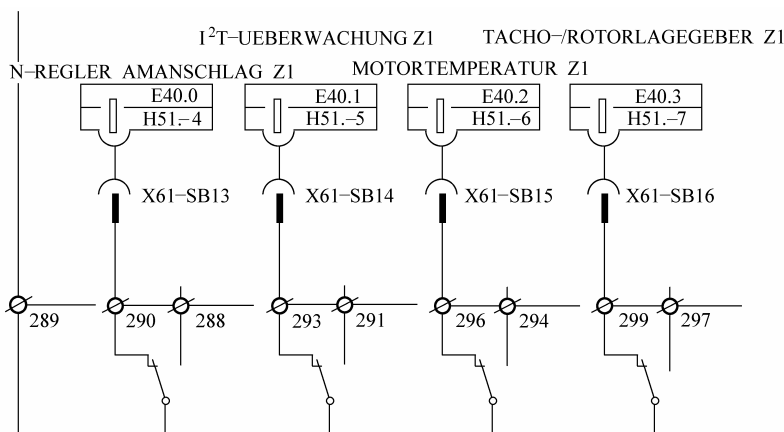
图 2-18 611-A 进给模块报警信号继电器 X341 接口

图 2-18 为 Z 轴 611-A 进给模块报警信号继电器 X341 接口图。在正常情况下，611A 型进给模块 X341 插座上 U299-289、U296-289、U293-289 间的电压值均因内部继电器触点接通而为 0V，当用万用表测得三处电压均为 22V，故 E40.1、E40.2、E40.3 皆为“0”状态，从而造成 0129、0130、0131 三个报警。为了进一步确定 Z 轴进给模块是否有故障，与同型号的 Y 轴进给模块进行交换（参数板不交换），这时第二 CRT 上出现了有关 Y 轴的 081、082、083 三个同类型的报警，于是可确定 Z 轴进给模块有故障。拆下 Z 轴进给模块并打开，检查三个故障报警继电器皆正常，再检查相关印制电路板，发现 293 等处的印制电路板连线断，故造成三个继电器触点不通而引发报警。

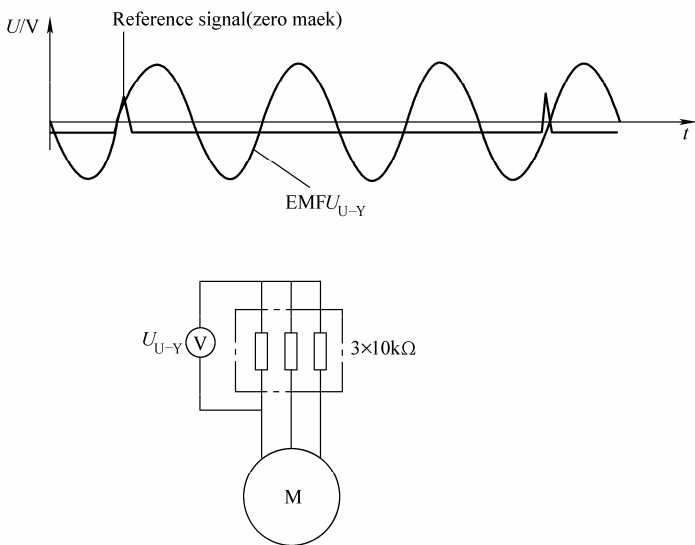
图 2-19 编码器位置校正用图

对于 1FT6、1FK6 型交流伺服电动机, 电动机编码器的拆装比较特殊, 而且编码器和电动机在安装上有相位要求, 因此, 拆前应做好标记。如果在拆下电动机编码器前忘做标志或安装时标志不清, 只好拆下电动机, 按图 2-19 所示的方法, 来校正编码器和电动机轴的相对位置。

- 1) 用三个  $10\text{k}\Omega$  电阻, 按图接好。
- 2) 用双线示波器, A 线测电动机 U 相电阻两端波形; B 线测编码器零位脉冲波形 (事先应对编码器 P-encoder 和 M-encoder 两端提供 +5V 电源)。
- 3) 一边顺时针 (面对输出轴) 转动电动机轴, 一边观察波形。用手转动电动机难以观察到稳定的波形, 可用另一个电动机带动。
- 4) 反复调整编码器和电动机轴之间相对位置, 直至获得图 2-19 所示的波形。

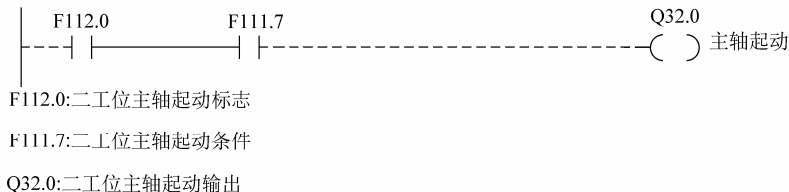
图 2-20 主轴起动局部梯形图

主轴电动机是由 PLC 输出 Q32.0 控制接触器来起停的。检查 Q32.0 的状态为 0，所以主轴电动机断电，主轴停转。我们用机外编程器跟踪梯形图的状态变化，Q32.0 在 PLC 程序块 PB7.8 中，梯形图如图 2-20 所示，在出现故障时，F111.7 闭合，而 F112.0 断开，致使 Q32.0 状态为 0，因此主轴停转。F112.0 的断开是由于 B1、B2 检测主轴速度不正常所致，是正常的。既然主轴本身系统没问题，会不会是由于其他问题导致主轴停转的呢？主轴被动停车也可能使 B1、B2 检测不正常。为此我们用机外编程器，仔细观察梯形图 PB7.8 中 3 个元素的实时变化，经反复动态观测，发现故障没有出现时，F112.0 和 F111.7 都闭合，PLC 输出 Q32.0 状态为 1，主轴旋转。而当出现故障时，F111.7 瞬间断开，Q32.0 随着变成 0，主轴电动机断电，之后 F111.7 又马上闭合，断开的很短。而由于主轴电动机断电后，电动机的电磁抱闸起作用，转速急剧下降，B1、B2 两传感器检测到主轴转速不正常，而使 F112.0 变成 0，维持 Q32.0 状态为 0，主轴停转。据此分析 F111.7 的断开是主轴停转的根本原因。主轴起动的条件 F111.7 受多方面因素的制约，其程序在 PB8.4 块中，梯形图如图 2-21 所示，用编程器监视该段梯形图的状态变化，发现主轴运行信号 F111.6 的瞬间变为 0，致使 F111.7 产生瞬间变化的。继续监测 PLC 梯形图 PB8.3（见图 2-22），发现刀具卡紧标志 F115.1 瞬间变 0，促使 F111.6 发生变化，由此可见是主轴保护起作用使主轴停转。继续跟踪梯形图 PB13.7 的状态变化（见

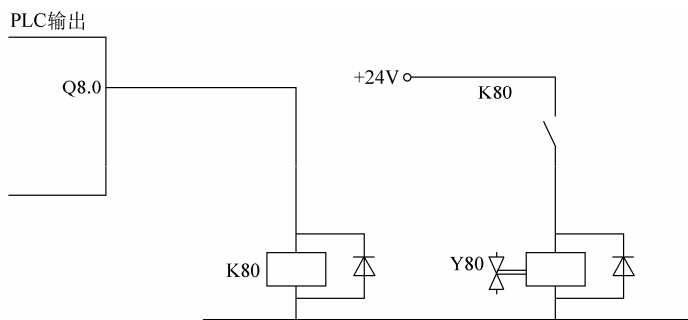
图 2-30 分度器落下机床控制原理图

根据机床控制原理, 如图 2-30 所示, 电磁阀 Y80 控制分度装置浮起, PLC 输出 Q8.0, 通过一直流继电器 K80 控制电磁阀 Y80 的动作。在起动分度时, 使用系统 PC 功能检查 PLC 输出 Q8.0 的状态, 为 1, 没有问题。而检查电磁阀 Y80 线圈, 却没有电压, 说明继电器 K80 损坏, 检查 K80, 其线圈已烧断。

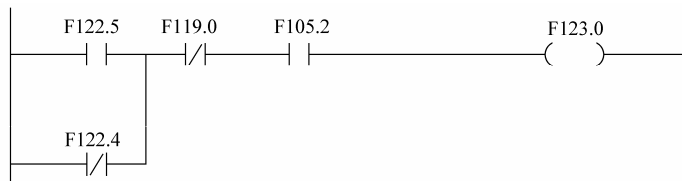
图 2-32 标志位 F123.0 的梯形图

故障检查与分析: 分析机床的工作原理,分度装置分度时,首先将分度的齿板与齿轮啮合,这个动作是由液压装置完成的,是由 PLC 输出 Q1.4 控制电磁阀 Y1.4 来执行的。利用 NC 系统 PC 菜单的 PLC STATUS 功能,实时查看 Q1.4 的状态,发现其状态为 0。控制 PLC 输出 Q1.4 的梯形图见图 2-31,根据该梯形图继续检查,发现 F123.0 的状态为 0 是 Q1.4 状态为 0 的原因。根据图 2-32 关于 F123.0 的梯形图继续检查各元件的状态,发现 F105.2 为 0 是 F123.0 的状态为 0 的原因。根据图 2-33 所示的关于 F105.2 的梯形图查找原因,发现 PLC 输入 I10.2 为 0 是 F105.2 的状态为 0 的原因。根据机床的控制原理,PLC 输入 I9.3、I9.4、I10.2、I10.3 分别连接四个无触点检测开关,检测分度齿板和齿轮是否啮合,这四个无触点开关都应该闭合。现在 I10.2 连接的检测开关没有闭合,有可能是机械部分或者开关有问题。检查机械机构,没有问题,而无触点开关已损坏。

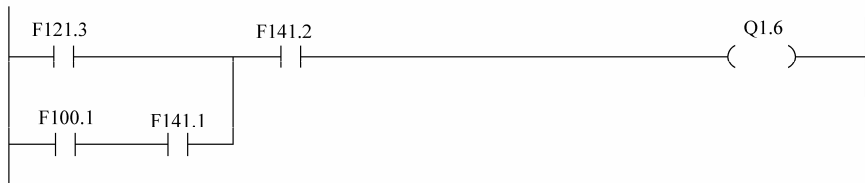
图 2-34 关于 PLC 输出 Q1.6 的梯形图

工作原理,工作台的旋转是液压控制的,向前旋转是 PLC 输出 Q1.6 控制电磁阀 Y1.6 来完成的,利用系统 PC 菜单下的 PC STATUS 功能检查 PLC 输出 Q1.6 的状态,一直为 1,所以旋转不停。检查这部分的梯形图,Q1.6 的梯形图在 PB10 的 15 段中,见图 2-34。

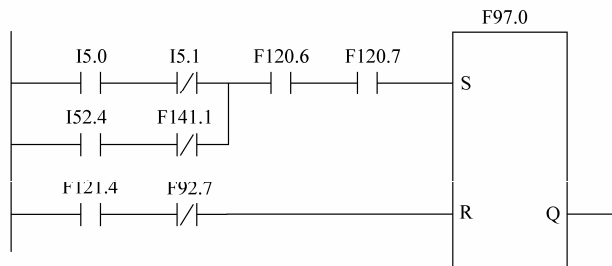
图 2-40 标志位 F97.0 的梯形图

继续观察 PB20 的 9 段中关于标志位 F97.0 的梯形图（见图 2-40），发现标志位 F120.6 的触点没有闭合，使 F97.0 没有置位。继续观察 PB20 的 3 段中关于 F120.6 的梯形图（见图 2-41），发现标志位 F120.6 没电是因为标志位 F120.4 的触点没有闭合。

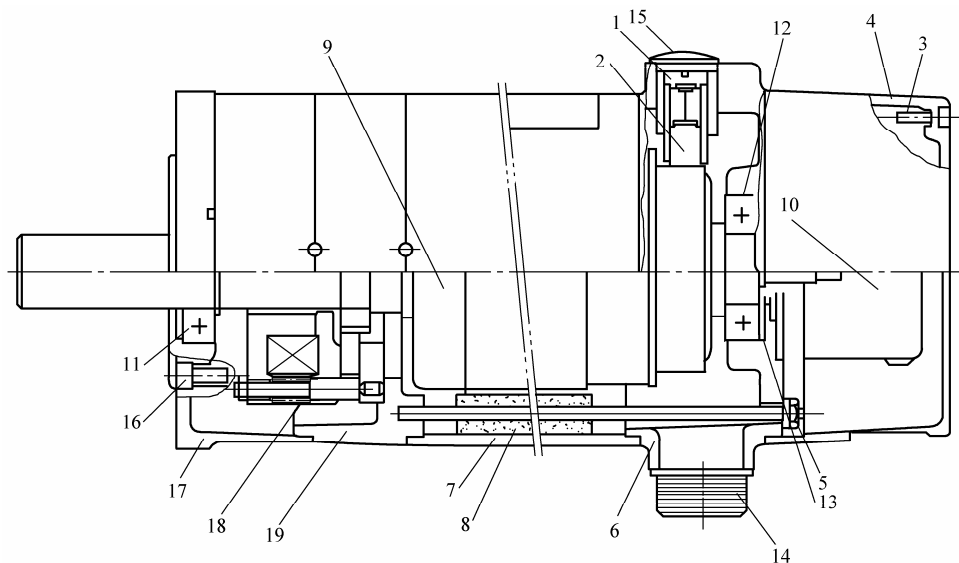
图 2-47 带制动器的 15 型和 25 型电动机结构图

借助传声器仔细测听，发现声音在伺服电动机中间部位，电动机（见图 2-47）的中部是电动机定子（磁钢 8）和转子电枢 9。此电动机的激磁方式为永磁式，定子为固定磁极（材料为铁氧体），电枢 9 由矽钢片叠成。

- 1—电刷盖 2—电刷 3—螺钉 4—电动机后罩 5—螺母 6—电刷架 7—电动机壳  
8—磁钢 9—电枢 10—脉冲编码器 11、12—轴承 13—O 形圈 14—航空插头 15—橡胶盖  
16—螺钉 17—法兰盖 18—制动器装配 19—制动器架

分析故障有以下几种可能：①电动机永磁体粘接不良，使磁体局部与电动机转子相蹭；②某些磁钢因质量问题破裂了一小块；③由于某些不确定因素，而使电动机轴产生弯曲变形使电枢与永磁体相蹭；④电动机轴两端的轴承（11、12）有问题，因轴承滚道或钢珠有剥落的地方，使电动机在运转时发生声响；⑤某一块永磁体因粘接不良而脱落，但因 FB25 伺服

电动机轴向方向有两块永磁体（因电动机磁极很长，故每一磁极由两段磁钢组成），一块磁体脱落，将使电动机磁场减弱一些，但电动机短时间还能工作，也无电动机过载报警。
