# 数控机床故障诊断 与维修实例

严峻 编著

本书汇集了数控车床、铣床、加工中心、镗铣床、磨床和电火花线切割机床等国内现有种类进口和国产数控加工设备控制系统发生故障的现象、原因和解决方法,整理和收集了故障诊断和维修实例 500 多例,可供维修人员借鉴,并可从中得到启发,拓展对故障分析处理方法的思路,避免维修过程出现差错而造成损失。

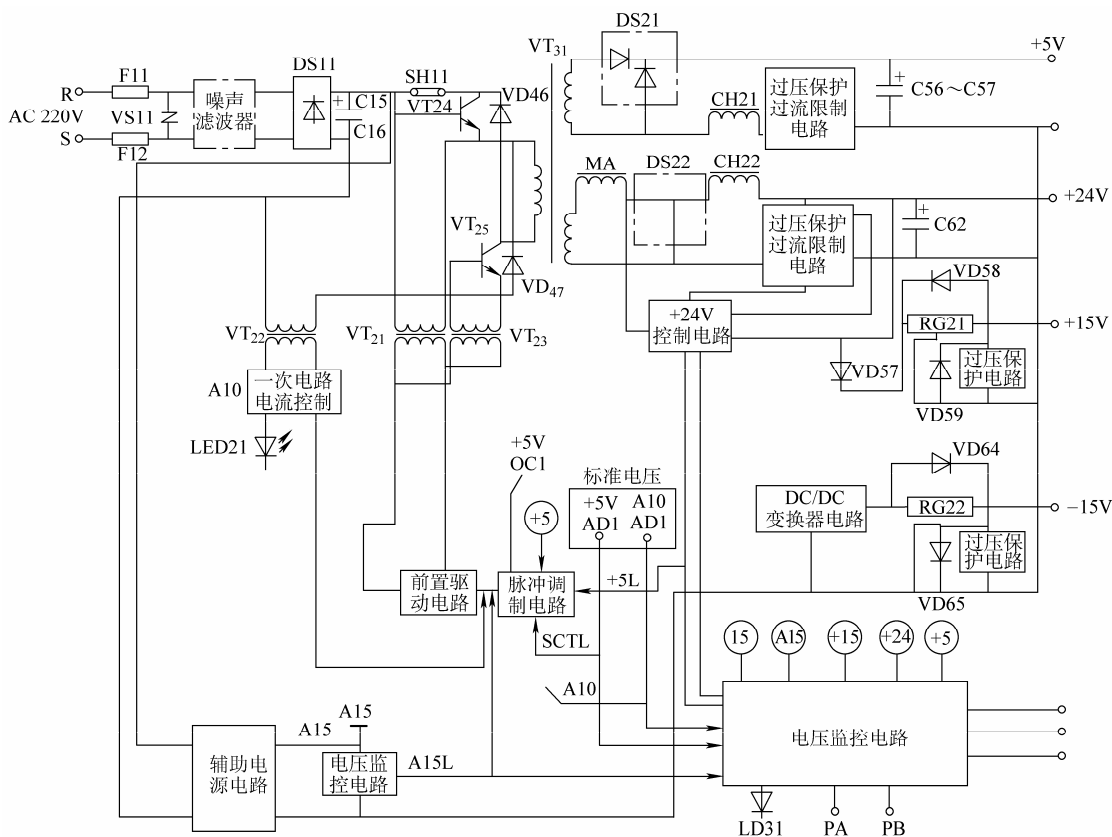
根据系统电源单元框图（见图 2-52），我们应用分割法，首先检查 T31 变压器+24V 绕组上是否有交流输出，以期从此处将该电源单元一分为二，把故障范围缩小，进而定点。在阻抗器 MA 与变压器 731 端测得交流输出为正常值，而在 MA 与 DS22 之间测得为异常值，再检查阻抗器 MA 无异常。这样，我们就将故障分割到了 DS22、+24V 控制电路及其后续电路上。继续应用分割法，检测出+24V 基本正常，只是略有偏高，从而把故障又进一步缩小到了+24V 控制电路中。对+24V 控制电路中的元件逐一进行在线检测，检查到一只  $330\mu\text{F}/25\text{V}$  的电解电容器呈开路状态，其余元件均无异常。因此，判断故障源即为该电解电容器。

图 2-52 系统电源单元框图

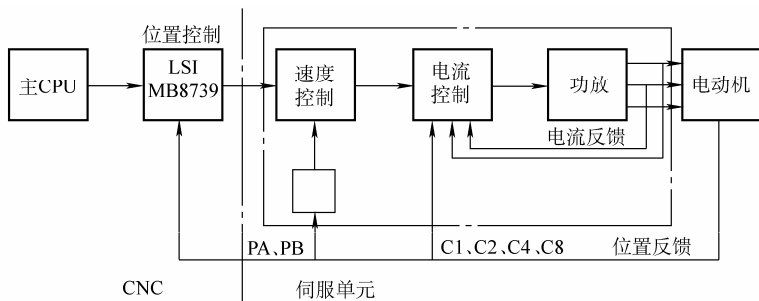
故障检查与分析：FANUC 数控系统与伺服单元之间的联系如图 3-5 所示。观察伺服单元，发现 Y 轴伺服板上的 VRDY 发光二极管熄灭，也就是说 Y 轴伺服单元上的“速度准备好”信号断开。该故障随机出现，频度逐渐增高。CNC 通电并起动完成后，首先发出位置环准备好信号 MCON 到伺服单元，伺服单元收到该信号后，使其自身的接触器 MCC 吸合，主触点给伺服单元主回路通电。如伺服单元工作正常（指没有过流、过压、过热、测速反馈断开等故障），MCC 就保持吸合，其上的一个辅助触点闭合送回 CNC。对伺服单元而言，这就是“伺服单元准备好”信号 VRDY；对 CNC 而言是“速度环准备好”信号 V-READY。CNC 收到这个回答信号后，整个系统的准备过程完成，进入可操作状态。

图 3-5 FANUC 数控系统与伺服单元之间的联系

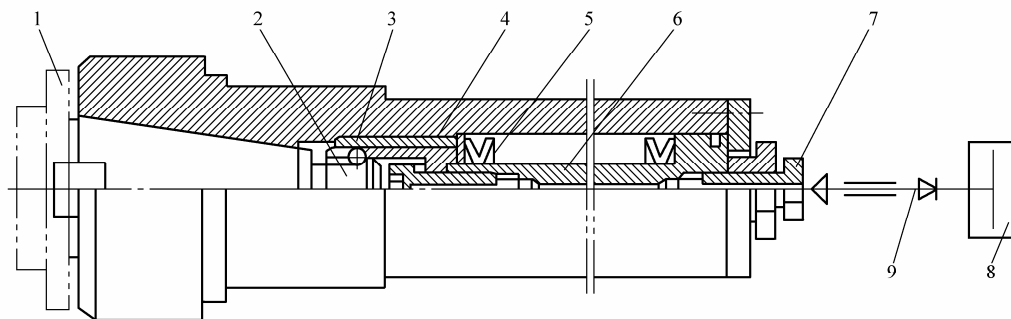
5) 主轴系统有问题。主轴结构示意图如图3-6所示, 刀具是靠碟簧通过拉杆、锥套压迫6个钢球而将刀具柄尾端的拉钉拉紧的, 松刀时, 液压缸的活塞杆顶压顶杆, 顶杆通过空心螺钉推动拉杆, 一方面使钢球松开刀具的拉钉, 另一方面又顶动拉钉使刀具左移而在主轴锥孔中变“松”。主轴系统不松刀的原因估计有以下四个:

图 3-6 主轴结构示意图

1—刀具 2—拉钉 3—钢球 4—锥套 5—碟簧 6—拉杆  
7—空心螺钉 8—液压缸 9—顶杆

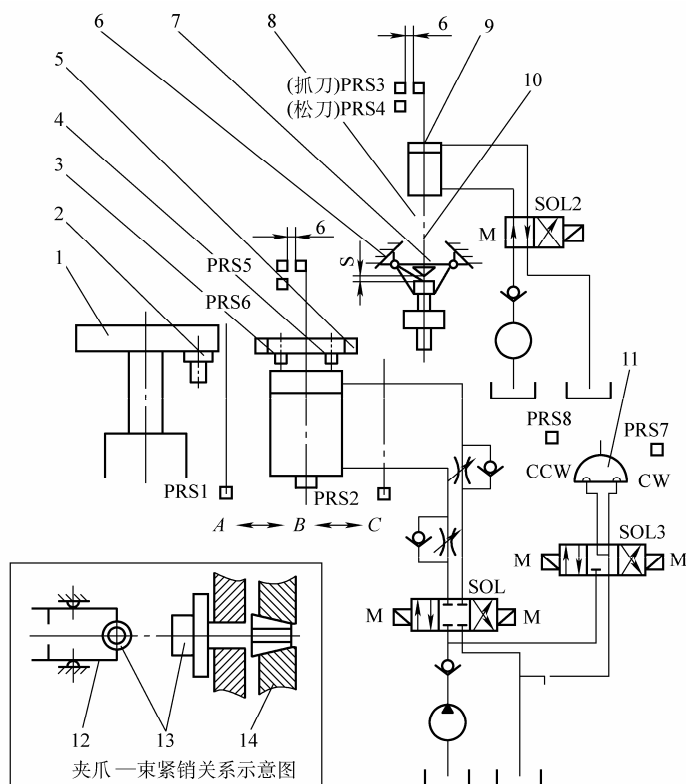
故障检查与分析：中国台湾高明精机生产的 KMC-3000SD 加工中心，其数控系统为 FANUC 15MA 控制器。这次事故是在自动换刀出现“换刀臂下降不到位”故障维修中出现的。分析此事故的原因，必须先了解 KMC 机自动换刀系统的程序动作。图 3-8 所示是 KMC3000SD 的自动换刀系统示意图。起始状态是：①主轴-抓刀；②换刀臂位置-B，换刀臂升降-上；③刀库-下支刀具已定位。

图 3-8 KMC3000SD 的自动换刀系统

1—刀库 2—刀具 3、13—束紧销 4—换刀臂 5、12、14—夹爪 6—刀具拉钉  
7—抓爪 8—主轴 9—浮动松刀液压缸 10—拉杆 11—换刀臂摆动缸

换刀臂在中间 B 点等待位置（机械手行程中位），可左移从刀库抓新刀[程序①]，或右移抓主轴上旧刀[程序⑤]。事故发生在从主轴抓旧刀时，此时应从自动换刀程序⑤执行至⑩，而程序一起动，换刀臂在中间位置[第④程序位置]突然旋转 180°，换刀臂左端夹爪上的刀具旋转向右端，因而在执行第 5 程序时，换刀臂上的刀具与主轴相撞，发生了事故。操作说明书上特别提示：当换刀臂在等待位置时，换刀臂右侧绝对不可有刀具，否则，将会干涉到自

但是，仔细分析自动换刀流程图，认为此故障不可能为电气问题。详细询问操作人员和维修人员得知：第一次自动换刀时，换刀臂下降从主轴拔刀后就中断了自动换刀程序，只得用手动方式操作，使换刀臂移到中间等待位置（高位），但是换刀臂靠主轴侧夹爪上已夹有刀具，将会干涉自动换刀程序执行，故操作人员将换刀臂在其高位强行扳转 180°，使刀具夹爪靠向刀库一侧，再令执行⑤~⑮自动换刀程序，结果出了问题。由此分析，事故原因就是机械手方向人为调换了。换刀臂的正反旋转是靠两个接近感应开关 PRS7、PRS8 控制的（见图 3-8），当上次自换刀为正转（CW）时，下次自动换刀就为反转（CCW），以此类推，如果第一次换刀时 PRS7 开关感应发出了正转到位信号，下一次电脑记忆就会反转，但在人为扳刀臂转动后，原电脑原记忆无法消除，故程序起动后，换刀臂应自动复原，从而造成了事故。机床修好后，不带刀又做了试验，多次重复了事故的动作，证明了此分析完全正确。

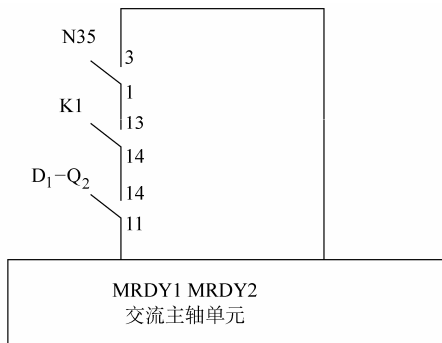
接通, 如图 3-10 所示。经查以前的多次记录, 了解到出现 EX 15 报警时, 主轴虽不转动, PLC 的输出 Y1.4 和 Y10.2 均为 1 (正常), 重点怀疑到电源开关 D<sub>1</sub>-Q<sub>2</sub> 的辅助触点有问题。经检查, 该电源开关 D<sub>1</sub>-Q<sub>2</sub> 的辅助触点接触不良, 致使主轴功率驱动部分的晶体管模块频繁通断, 从而造成晶体管模块损坏, 由此断定是主电源辅助触点接触不良造成的上述故障。

图 3-10 交流主轴单元电路图 (局部)

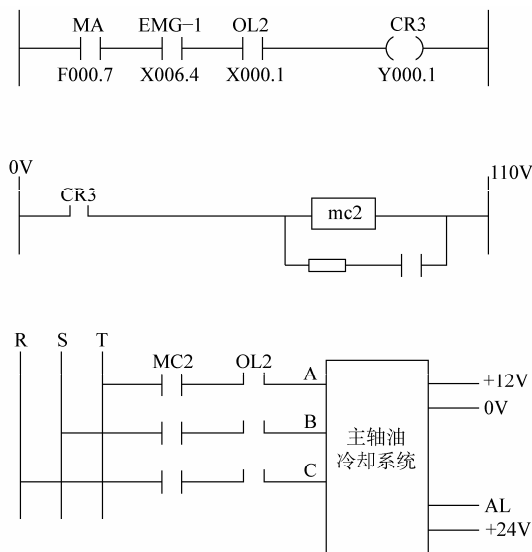
由以上三点得出结论,故障可能是由于控制系统不能对主轴液压泵遥控起动造成的。检查控制柜与冷却系统之间的连线,发现只有三相220V交流电源连线、5V直流电源线及报警线AL,而无其他控制线连接(见图3-13)。

图 3-13 主轴油冷却系统电气原理图

当控制系统起动, EMG-1 接通后, CR3 及 MC2 随后接通, 侧冷却系统控制箱 A、B、C 三线电压正常, +5V 也正常, 但油冷却器控制箱 CN11 接触器未接通, 主轴液压泵不能起动。报警 AL 信号产生。

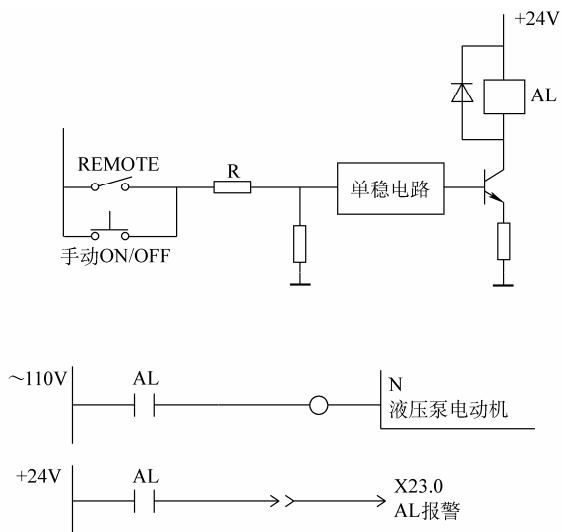
说明: 该部分控制电路图如图 3-14 所示。从图可以看出, REMOTE 开关是用来进行遥控和手动转换的, 只要 REMOTE 断, AL 报警就一直有, 而液压泵电动机也只能靠手动 ON/OFF 来起动。因机床起动后主轴油就必须一直有, CN11 也应一直接通, 实际上手动功能在此无用, 所以短路 REMOTE 就可以了, 不用更换开关组 SW1。

图 3-14 油冷却器控制电路图

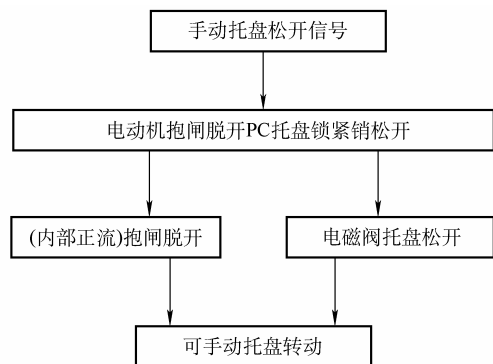
其转动原理框图如图 3-17 所示。当机床出现故障,托盘不能进行手动转动时,对照机床电气原理图逐步检查,发现电动机抱闸线圈电源的 6A 熔断器损坏,电动机抱闸线圈内部短路,阻值变小,电动机内部抱闸用整流印制电路板上的整流管损坏。重新绕制线圈并更换相应元件后,机床恢复正常。但此故障不止一次出现,两台 CW K500 型机床均出现过此故障。仔细分析故障产生的原因后认为:由于机床操作者按下托盘松开按钮松开托盘之后,常常在夹紧工件后也不卡紧托盘,导致托盘长时间不断电,使电动机抱闸线圈长期通电,造成内部极度高温,使抱闸线圈短路损坏。此时,首先烧坏 6A 熔断器。若直接换上熔断器,通电再试,则会烧坏电动机内部的整流电路中的整流管,造成进一步损坏。

图 3-17 手动托盘转动原理框图

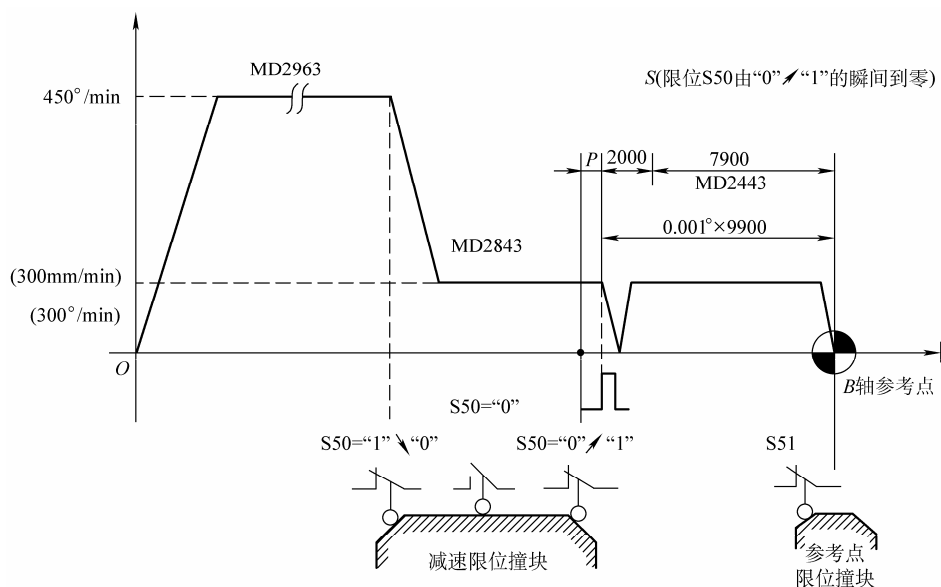
CW800加工中心回转轴回零的原理如图3-18所示。B轴在接到回参考零点的指令后,很快升速至机床数据MD2963号规定的回零速率运动,在旋转过程的末段,提升法兰上的限位撞块(见图3-19)碰到了限位开关S50,S50由“1”变成“0”,B轴电动机立即减速,以机床数据MD2843号规定的低速率( $300^{\circ}/\text{min}$ )继续旋转,在减速限位撞块脱离S50的时刻,S50由“0”变成“1”,在此时刻之后B轴电动机所发出的第一个零位脉冲(伺服电动机每转一整圈均发出一个零位脉冲)开始,电动机做极短暂的制动,然后继续以MD2843号速率旋转。从S50脱离减速撞块后电动机发出的第一个零位脉冲的上升沿算起,共计再转过 $2000+7900$ 个脉冲单位(合角度 $0.001^{\circ}\times 9900=9.9^{\circ}$ )就停止。这个停止点才是B轴真正的电气零点。

图 3-18 CW800 加工中心回转轴回零原理图

以上的  $B$  轴回零机制告诉我们：如果  $B$  轴电动机转子轴上的齿轮以及以后的传动齿轮没有发生圆周偏移，如果提升法兰上的减速限位撞块没有发生圆周偏移，那么限位开关  $S50$  由“0”，变“1”的瞬间到电动机随后产生的第一个零脉冲上升沿这段距离  $S$  也必定是固定值。若是  $S$  不固定，那么参考点的位置也变成不固定了。

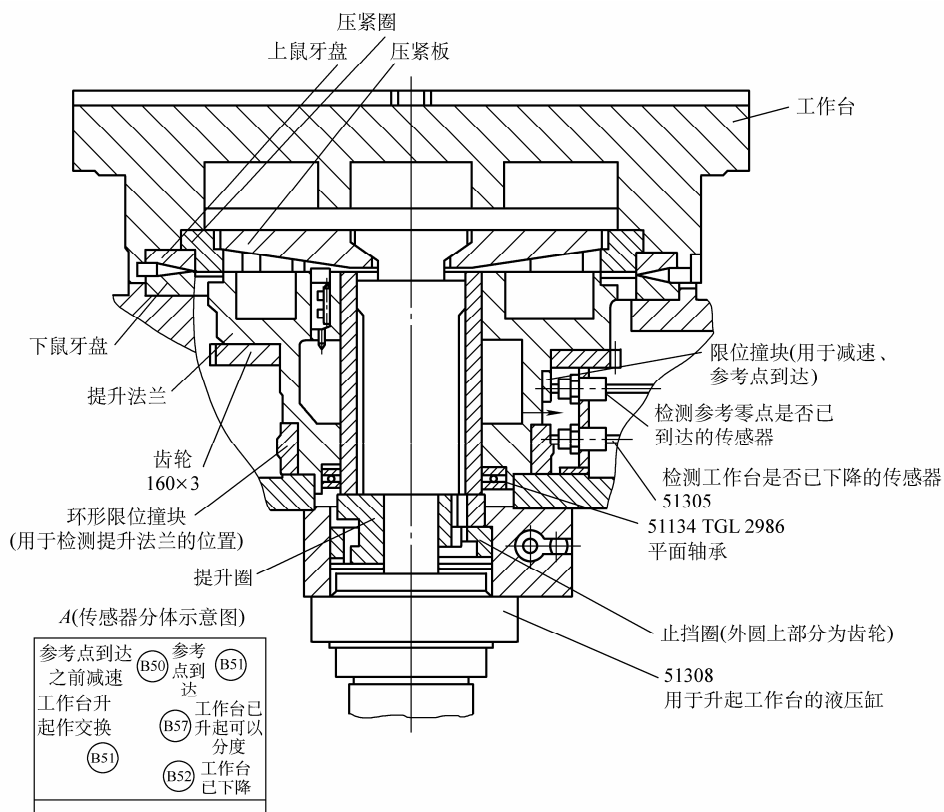
图 3-19 回转工作台简图

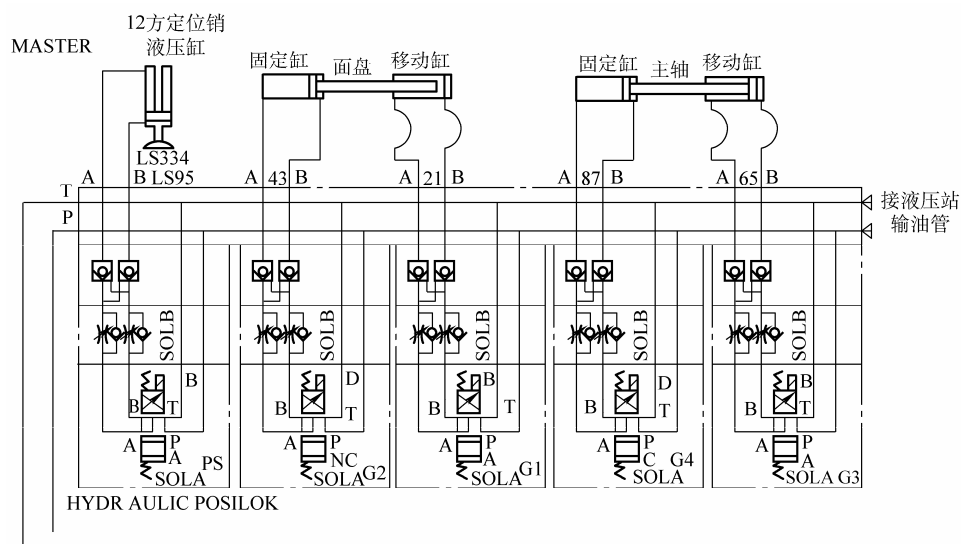
图 3-22 面盘与主轴换挡液压原理图

2) 在图 3-22 中，液压缸、拨叉及接近开关的位置分布和机构的动作情况是确定故障的关键。分析机床结构，拆下机床外侧的防护板，看见了上、下两套结构完全一样的装置，如

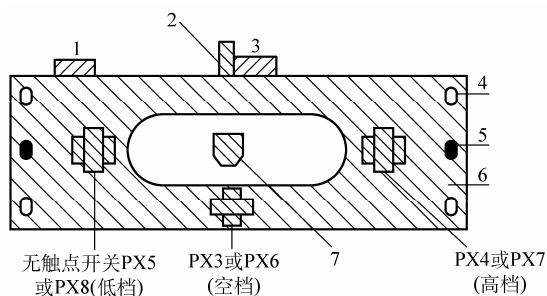
图 3-23 面盘与主轴挂档机构正视图

1—固定缸 2—拨叉 3—移动缸 4—止动螺钉

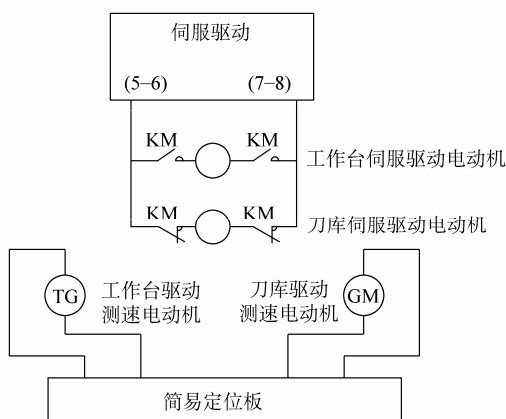
测速机和伺服板之间用一根 20 芯的电缆连接，检查该电缆连接正常。在选择工作台旋转和刀库工作时有一切换关系，其切换结构如图 3-27 所示。

图 3-27 工作台刀库切换结构图

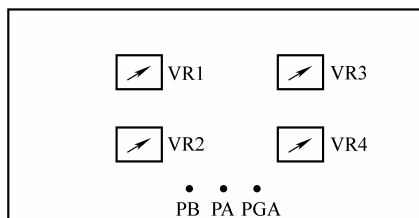
2) 因为主轴转速检测用传感器及其前置放大器部分的参数，波形调整的不合理将直接影响到主轴控制器的特性及功能，为此应首先检查该前置放大器部分。若不正常，须进行调整。拆开主轴电动机端盖，可看见 PLG PCB 板，其调整用电位器分布位置如图 3-29 所示。调整方法：

图 3-29 PLG PCB 板调整用电位器分布位置

VR1—A 相零点调整 VR2—A 相增益调整  
VR3—B 相零点调整 VR4—B 相增益调整

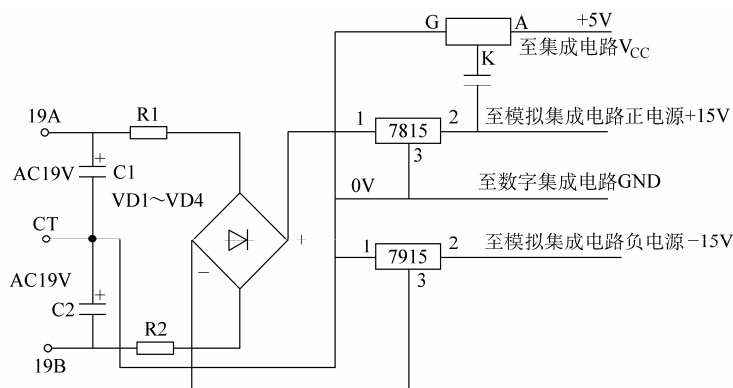
对控制回路的电源进行检查,印制电路板绘制出 PCB 电源电路如图 3-32 所示。检查印制电路板上电源测试端子 19A—CT 为 AC19V; 19B—CT 为 AC19V; 交流输入电源正常。直流输出+24V、+15V、+5V 正常,而-15V 电压为“0”。说明三端稳压管 7915 电源异常,检查 7915 三端稳压管已被击穿。

图 3-32 主轴 PCB 电源电路

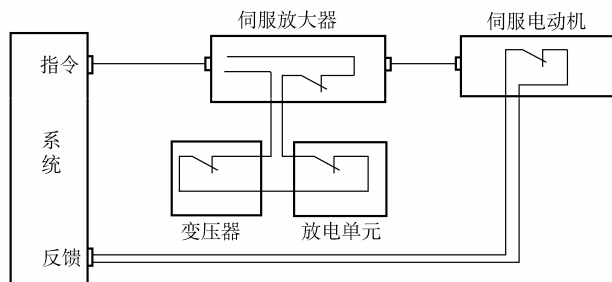
故障检查与分析：伺服放大器侧具有过载检查的功能，过载信号是通过常闭开关传输的。当放大器的温度升高引起常闭开关动作时即产生报警。一般情况下，该常闭开关和变压器的过热常闭开关以及外置放电单元的过热常闭开关串联在一起。当过载检查信号的状态有效时，

伺服系统通过 PWM 指令电缆通知给系统, 如图 4-4 所示。

图 4-4 过载报警检测电路

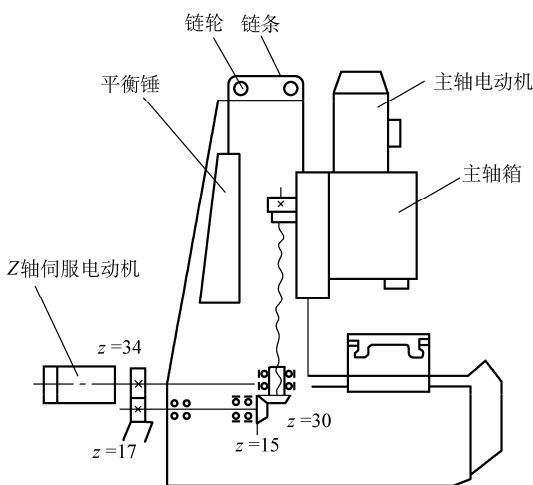
现在让我们来看一下 Z 轴部分的机械传动系统图（见图 4-5），并进行初步的分析。

图 4-5 Z 轴机械传动系统图

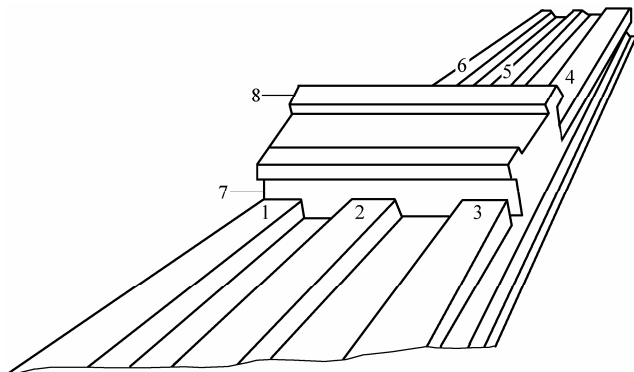
图 4-11 下滑台浮起量测量示意图 (图中序号为测点, 如表 4-2 所示)

（2）下滑台浮起量的分析 本机床下滑台采用空气静压导轨，空气静压使得下滑台浮起，下滑台的浮起量直接地影响摩擦阻力，进而决定伺服电动机的电流。从这方面入手，测量了下滑台底面和侧面的浮起量如图 4-11 及表 4-2 所示。

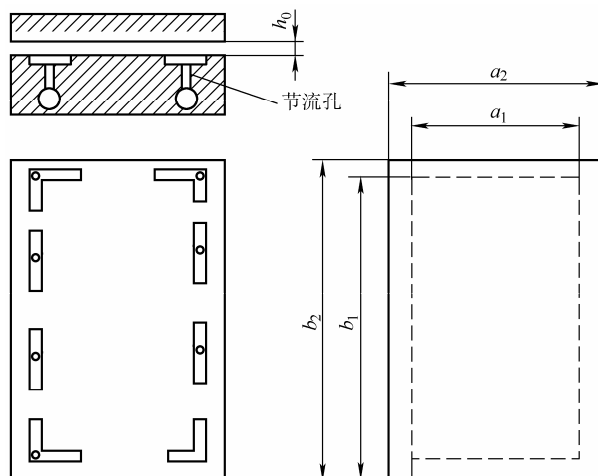
图 4-12 空气静压导轨的结构

把下滑台的实际浮起量与它的规定值相比较，不难看出：下滑台的空气静压远没能形成，下滑台和床身之间处于滑动摩擦状态，而滑动摩擦的阻力比静压状态的阻力大许多，这表明浮起量过小是伺服电动机电流过大的又一主要原因。为了解决问题，必须研究机床的浮起量。RAPID 6K 转子铣采用小孔节流的空气静压。它的压缩空气通过小孔节流进入压力腔从而形成压力气膜支承下滑台。空气静压导轨的结构如图 4-12 所示。

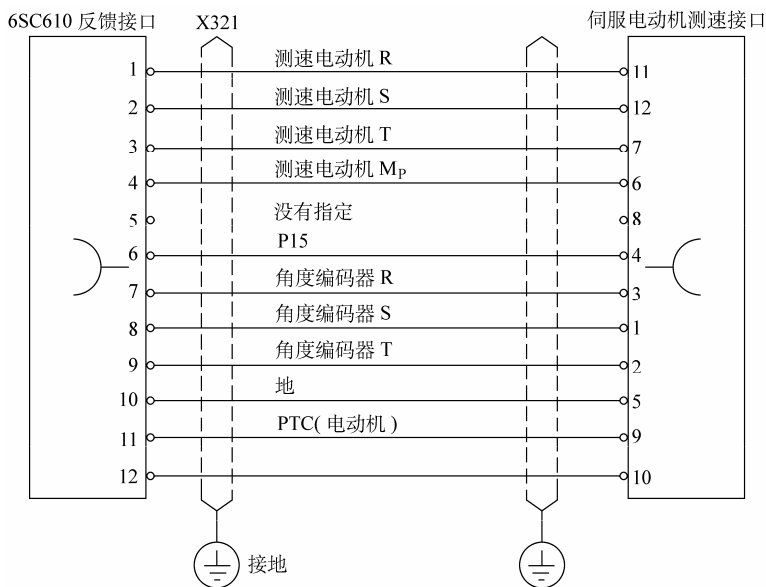
图 4-13 西门子 6SC610 伺服系统控制模块速度反馈接口连接图

通过原理分析（见图 4-13），反馈电缆在伺服系统的连接端子 11 号和 12 号连接的是伺服

电动机的温度检测元件,在连接端子测量发现 11 号与 12 号之间的电阻非常大,指示超温,在伺服电动机上检查插头 9 和 10 发现电阻正常没有问题,说明测速反馈电缆有问题。检查测速反馈电缆,发现 Y 轴滑台运动时,也拉动 Y 轴测速电缆运动,可能由于该电缆经常运动,在弯曲处有导线折断现象。

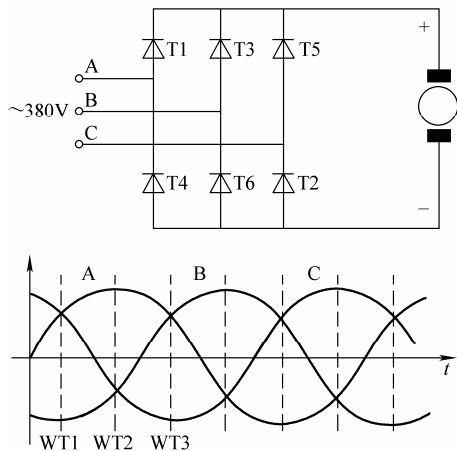
图 4-14 三相桥全控整流原理及波形图

故障检查与分析: 17-10GM300/NC 数控龙门镗铣床由德国 WALRICHCOBURG 公司引进, 数控系统采用西门子 8M, 主轴电动机为 55kW。就上述故障分析认为: ①机床主轴在高速运转时, 电网忽然停电, 在电动机电枢两端产生一个很高的反电动势 (大约是额定电压的 3~5 倍), 将晶闸管击穿; ②V5 伺服单元晶闸管上对偶发性浪涌过电压保护能力不够, 对较大能量过电压不能完全抑制; ③晶闸管工作时有正向阻断状态、开通过程、导通状态、阻断能力恢复过程、反向阻断状态 5 个过程。在开通过程和阻断能力恢复过程中, 当发生很大能量的过电压时, 晶闸管很容易损坏, 拉闸停电随机性很大, 而且伺服单元内部控制电路处于失控状态; ④晶闸管有时被高电压冲击后并没有完全损坏, 用数字式万用表测量时有 1.2MΩ 电阻值 (正常情况应小于 10MΩ), 所以还能在很低的电压值下运行, 三相桥全控整流原理及波形图如图 4-14 所示。

②在 V5 直流伺服单元的晶闸管上安装 6 只压敏电阻。图 4-14 三相桥全控整流原理及波形图在晶闸管的两端加上压敏电阻后, 运行多年一直没有出现故障 (包括多次停电)。

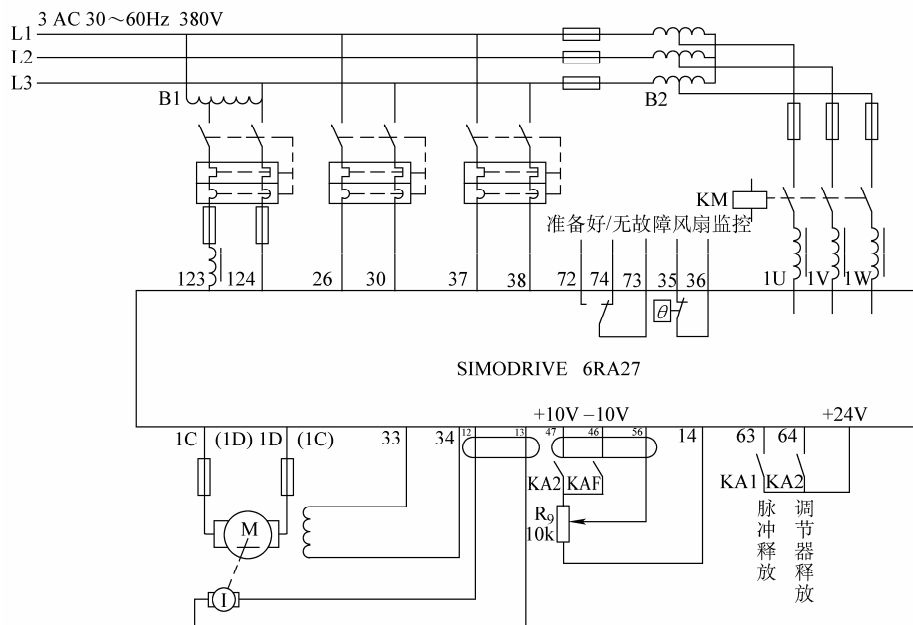
图 4-15 6RA27 装置的外部接线图

注：由 1U/1W 与 123/124 和 26/30 必须接在同一路上，只有 63、64 接通+24V，电动机才能运转，

图 4-15 是 6RA27 装置的外部接线图。

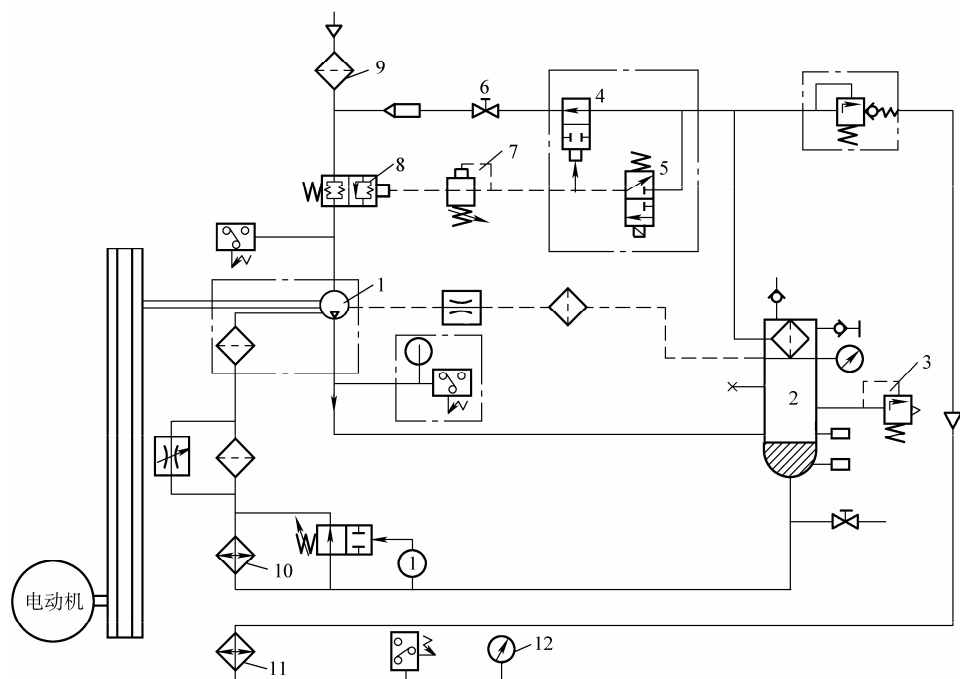
图 4-16 空气静压单元系统原理图

1—压缩机 2—油气分离器 3—安全阀 4—控制排气组合阀 5—控制-排气组合阀 6—球阀  
7—局部调节器 8—进气阀 9—过滤网 10—油冷却器 11—空气冷却器 12—压力表

叶片铣采用空气静压导轨,其空气是由空气静压单元提供,工作原理如图4-16所示。

其次查找控制进气与排气回路。从图4-16中可以看出,如果压缩机在工作状态,排气阀动作失灵没有断开排气回路,就会造成空气直接排回进气口。所以检查该回路时,让压缩机处于工作状态,将球阀关闭,这时压力表显示压力为6.5Pa,证明空气在此回路跑失。但仍然达不到工作压力10Pa的要求。进而判断压缩机也存在进气阀工作不到位而造成吸气不足。由于排气阀和进气阀动作是由阀5控制,工作时阀5没有动作,那么进气阀和排气阀无法正常工作,故而导致该故障的出现。所以决定拆卸阀5,发现其电磁铁线圈坏了。故障点找到。

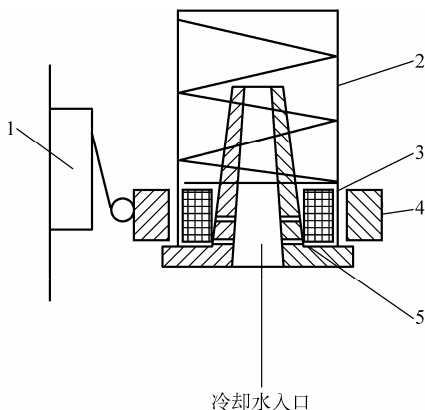
图 4-18 流量控制阀示意图

1—行程开关 2—流量控制阀  
3—环形磁铁 4—环形铁圈 5—密封圈

**故障检查与分析：**机床与数控系统同上流量控制阀开关为机电一体化产品，其工作原理如下：当电磁阀通电后，压力冷却水开始进入流量控制阀开关，在阀开关管道内有一永久性环形磁铁由弹簧压着，冷却水入口管道上有许多小孔。而管道外有一环形铁圈套于管道上，铁圈外径压着一行程开关（见图 4-18）。当压力水克服弹簧阻力后，永久性环形磁铁就被水托起，当磁铁上升，铁环被磁力吸着上升，松开行程开关，给 CNC 一个指示信号，表示冷却水正常，机床可进行加工切削。否则，产生一个 CNC 缺水报警，机床停止自动加工循环。

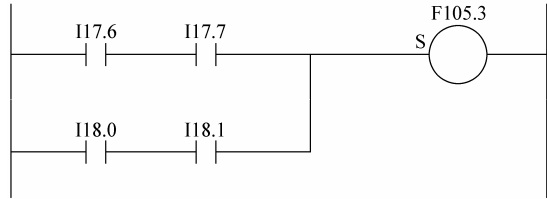
图 4-20 PB7 第 45 段的程序图

3) 查看 PB7 第 45 段的程序如下（见图 4-20）。

图中 I17.6、I17.7、I18.0、I18.1 分别是四个档位开关的 PLC 输入口地址。该机床共有四个档位，正常时各档档位开关的动作如表 4-4 所示。

由表 4-4 可见，正常时 I17.6 和 I17.7 或 I18.0 和 I18.1 不应同时为“1”，否则如 PLC 程序所示，使 F105.3 置位，出现 6043 号“主轴变档故障”报警。经进一步检查，发现 I17.6，I17.7 同时为“1”，其原因是以 I17.6 为输入口地址的档位开关未正常弹起。

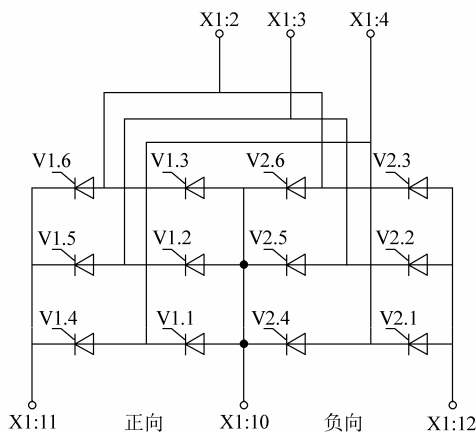
图 4-21 伺服系统主回路原理图

根据如图 4-21 所示原理图分析, 当运行  $X$  轴正向时, 由输出端  $X1:11$ ,  $X1:10$  这一组整流桥工作, 运行  $X$  轴负向时, 输出  $X1:10$ ,  $X1:12$  这一组整流桥工作,  $X$  轴负向运行时产生脉动, 电动机抖动严重, 并伴有“咔、咔”声响, 测  $X1:3$  电流异常, 怀疑负向晶闸管工作时, 正向晶闸管有误导, 使该相电流有波动, 用万用表检测 1.5V、1.2V 晶闸管无异常, 接入电路检测元件 (见图 4-22), 也正常。

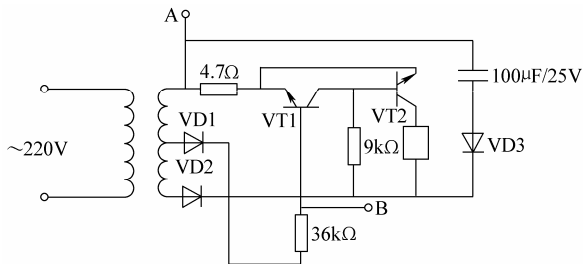
图 4-23 热保护器电路原理图

图 4-23 为热保护器电路原理图,图 4-24 为热保护器控制图。

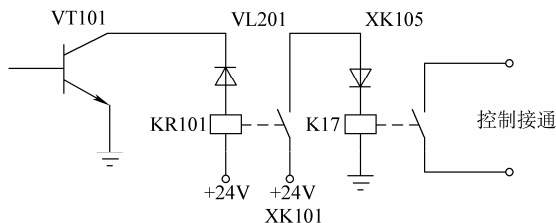
图 4-25 控制接通原理

在 DTO 系统中电源组件 SNC235 A3 给 DTO 提供直流  $\pm 24\text{V}$ 、 $\pm 13.25\text{V}$  和  $\pm 9.5\text{V}$  工作电压, 其中  $\pm 13.25\text{V}$  受 PLC 系统的监测, 出现该系统故障时, 显示 F10 主驱动故障。在 DTO 的 IRS236 A6 电流调节器上有一监测信号 VL201 (系统操作信号指示), 这是一个操作准备信号, 操作准备没完成控制无法接通。控制接通原理如图 4-25 所示。

图 4-25 中  $+24\text{V}$  电源加到 KR101 继电器线圈, 通过 VL201 及 VT101 晶体管到地构成回路, KR101 继电器接点 A6 的 XK101、XK105 闭合使  $24\text{V}$  电压加到辅助控制元件 13-A1 板的 K17 线圈上, K17 继电器线圈带的接点串在 NOT-AUS 保护回路中, 该 K17 接点闭合, 控制才能接通。

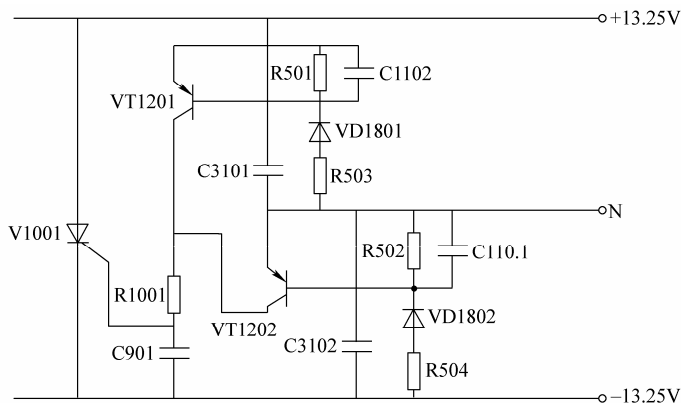
图 4-26 晶闸管保护电路原理图

实测结果 K17 接点未合  $\rightarrow$  K17 线圈无  $24\text{V} \rightarrow$  A6XK101、XK105 未合  $\rightarrow$  KR101 线圈无  $24\text{V} \rightarrow$  VT101 未开通, 测 VT101 的 c 集电极有电压, 基极 b 无电压, 基极没加电压开关管 VT101 无法导通, VT101 的基极电压是 A3 SNC235 电源板提供的  $+13.25\text{V}$  电压经 AE50、AE502 等一系列逻辑电路加上去的, 测量 SNC235 的 A、D 测试口无  $\pm 13.25\text{V}$  输出, 说明故障出在 SNC235 电源组件上, 根据 SNC235 电源组件原理分析  $\pm 13.25\text{V}$  之间接 V1001 晶闸管作保护回路 (见图 4-26)。

在 V1001 晶闸管保护回路中, 由于 VD1801 二极管性能变化, 使保护回路动作。因为正常情况下, 二极管加反向电压时, 反向电流很小, 当管子的质量发生问题, 反向电流增加就较大, 在一定的环境温度和反向电压下, 管子的质量越差, 单向导电性能越差。

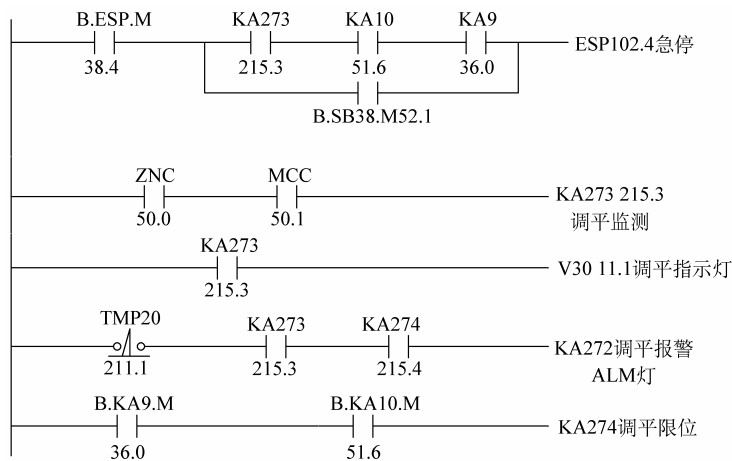
图 4-29 调平系统梯形图

故障检查与分析:该镗铣床是武汉重型机床厂与重庆大学共同开发研制的,采用德国 CNC600-3 数控系统。首先根据报警现象查看梯形图中调平系统与 NC 之间逻辑关系,确定故障部位,如图 4-29 所示。另根据线路图,给伺服上电的 MCC 是经数控系统(NC)的 100A、100B 输出的 100V 电压给线圈的,故发生其故障原因如下:

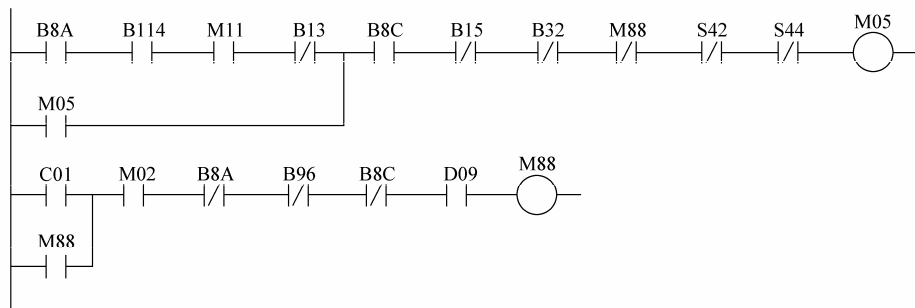
图 5-1 M05 信号梯形图

故障检查与分析：观察加工程序发现，每次执行完后都能正常返回到程序头，诊断参数 DGN700 每位皆等于 0，无任何提示信息，但有一个现象比较异常，即在程序执行过程中，操作面板上 cycle stop 灯会自动亮，在线监控 PLC 程序，发现 M05（start 信号）不能自锁，其原因是 M88 为 1，再与纸版的原程序比较，如图 5-1 所示，发现实际程序中触点线圈 M88 的逻辑条件没有了 B8A（起动按钮）常闭触点。

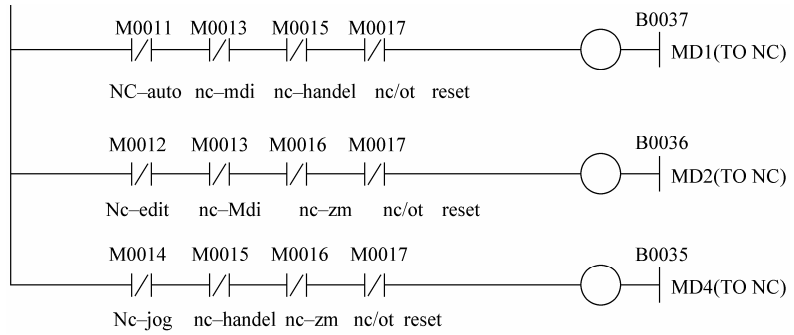
图 5-3 外置 PLC 的相关信号梯形图

外置 PLC 的相关信号梯形图如图 5-3 所示。

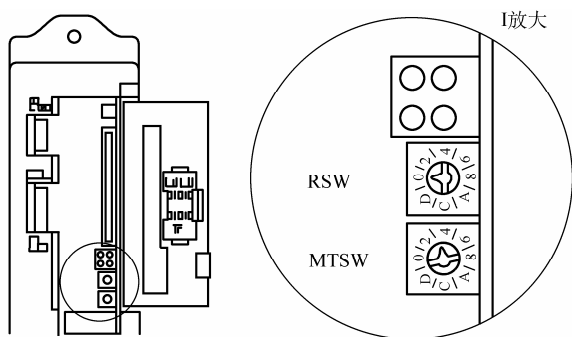
图 5-4 系统 RSW 开关设置图

故障检查与分析: 根据报警提示, 怀疑显示单元未准备好, 进一步检查有关 CRT 连接的设置, 发现 UNIT1/2 控制单元上的 RSW 开关设定在 “2” 的位置, 如图 5-4 所示, 与 UNIT5/6 单元重复, 这是肯定不对的。

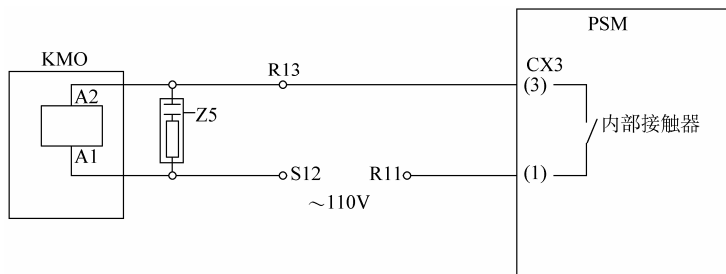
图 5-6 主接触器 KMO 的控制原理图

故障检查与分析：这台机床的伺服系统采用 FANUC 系列数字伺服驱动装置，观察伺服装置的电源模块、主轴模块和伺服驱动模块上的数码管都显示“一”，指示伺服处于等待状态，数控系统主板 L2 亮，指示伺服有故障，因此怀疑机床伺服系统有问题。首先检查伺服装置的供电是否有问题，伺服装置的电源连接如图 5-5 所示。根据连接图进行检查，发现主接触器 KMO 未合，进一步检查发现该主接触器线圈控制电源连线端子 R13（见图 5-6）脱落。

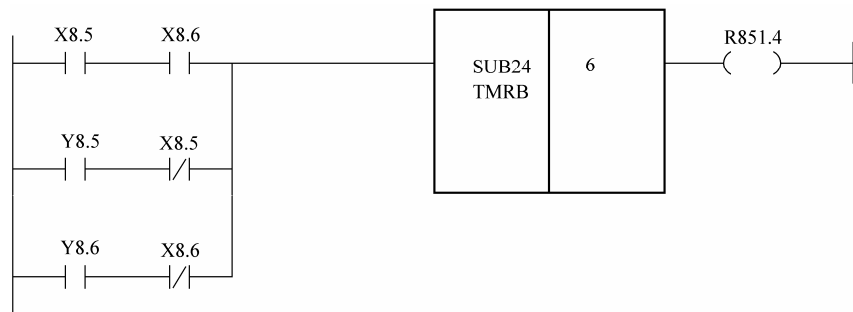
图 5-13 1010 报警梯形图

故障检查与分析：观察故障现象，发现装载机械手停在磨削位置，没有将加工完的工件带出。利用系统梯形图功能，观察 1010 报警梯形图（见图 5-13），由于 Y8.5 和 X8.5 一直连通，使 R851.4 带电产生 1010 报警。

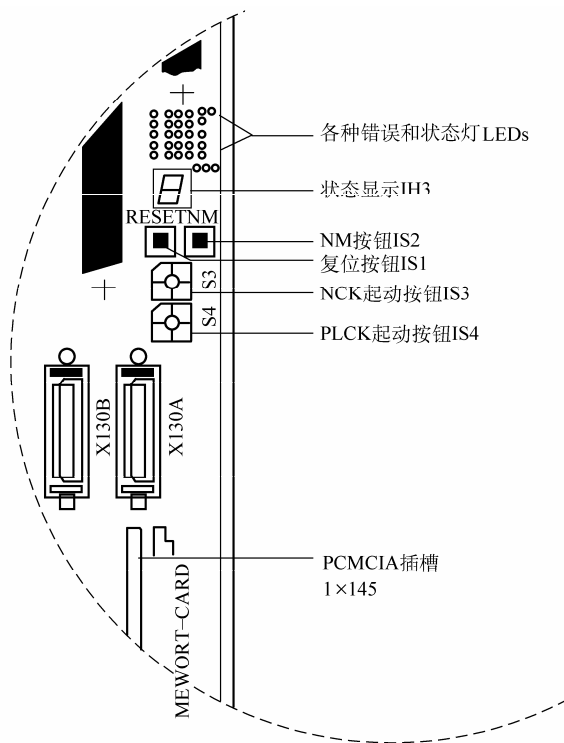
图 5-16 840D 系统 NCU 板操作及显示元件

故障检查与分析: 根据报警内容及故障现象, 怀疑 NCU 板上存储的 NCK (即 PLC) 数据丢失, 需做系统总清, 然后再重装相关数据, 步骤如下 (见图 5-16):

- 1) 将 PLC 起动开关  $S4 \rightarrow 2$ 。
- 2) 将  $S4 \rightarrow 3$ , 并保持约 3s, 直到 PS 灯再次亮起。

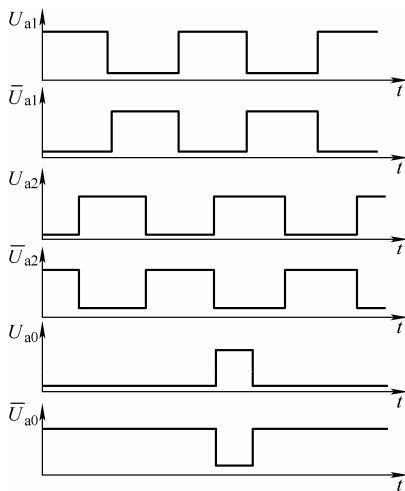
图 5-17 编码器输出信号波形图

故障检查与分析: 该机床是从德国 EX-CELL-O 公司引进的, 采用西门子 3M 系统。正常情况下, Z 轴回参考点, 首先向负方向运动, 当压到零点开关时, 马上反向减速并向正方向运动, 当 NC 系统接收到零点开关后编码器的第一个零点脉冲时, 零点被确认, Z 轴停止运动。旋转编码器除了能间接反馈轴向运动数值外, 还是确认机床零点的重要元件, 其输出信号波形图如图 5-17 所示,  $U_{a1}$  与  $U_{a2}$  脉冲系列和  $\bar{U}_{a1}$ 、 $\bar{U}_{a2}$  反相脉冲系列为记数脉冲。编码器每转一圈, 可发出若干个这样的脉冲, 目前用的一些编码器, 每圈发 2400 个脉冲。NC 系统对这些脉冲进行记数, 并换算成轴向运动的直线位移。 $U_{a0}$  与  $\bar{U}_{a0}$  为零点脉冲, 编码器每转一圈, 可发出一个零点脉冲, 用来确定机床参考点。

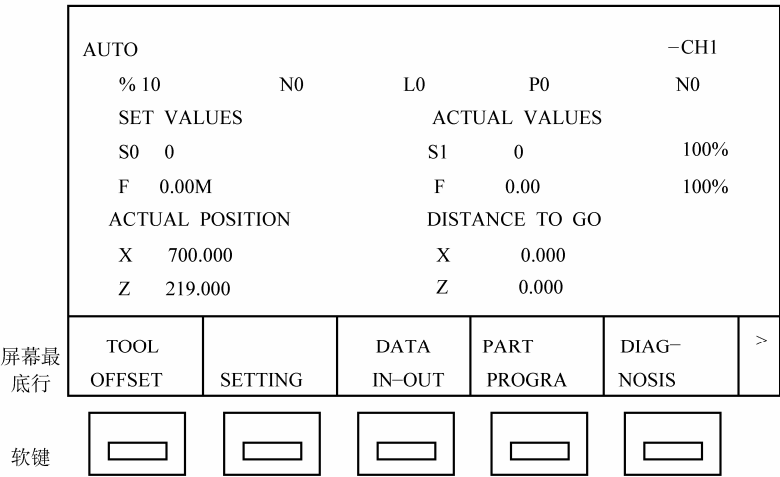
图 5-18 自动操作方式页面

法输入数字，只能输入字母，键盘上档按键不起作用。观察操作人员的操作，发现输入光标位置不对，因其定位在程序的标志%上（见图 5-18），所以无法输入数字。

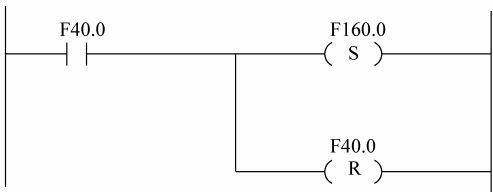
图 5-20 标志位 F160.0 置位梯形图

标志位 F160.0 置位的梯形图在 PB3 的 13 段中，如图 5-20 所示。它是由 F40.0 置位的，在线检查 F40.0 的状态，发现其状态为“0”，因为 F160.0 为保持式标志位，置位后，必须通过 PLC 程序复位后其状态才能变为“0”，所以下一步应该查找 F160.0 没有复位的原因。

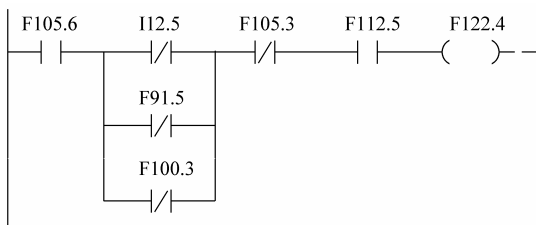
图 5-23 标志位 F122.4 的梯形图

关于标志位 F122.4 的梯形图在 PB3 的 15 段中，如图 5-23 所示。继续用编程器监视梯形图的运行，发现标志位 F105.6 的触点没有闭合，关于标志位 F105.6 的梯形图在 PB3 的 13 段中（见图 5-24），而标志位 F105.6 无电是因为定时器 T8 没有闭合。

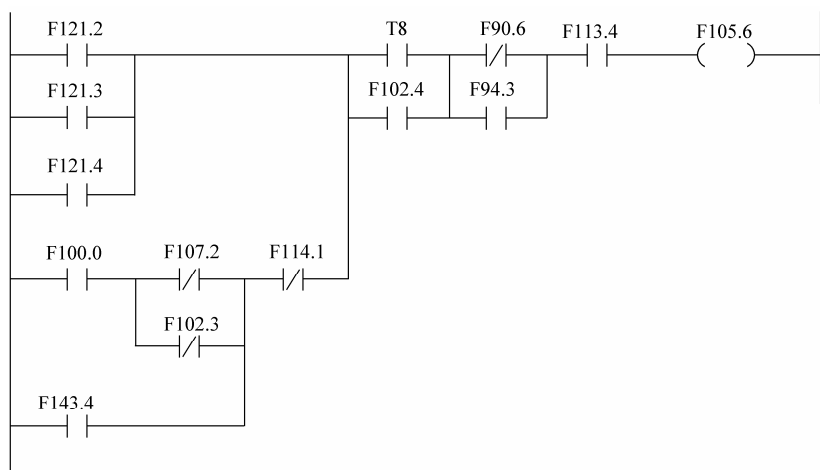
图 5-24 标志位 F105.6 的梯形图

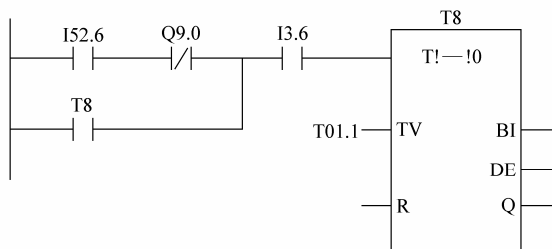
图 5-25 定时器 T8 的梯形图

用编程器监视图 5-25 所示的关于定时器 T8 的梯形图，输入信号 I3.6 没有闭合使定时器 T8 没有得电。

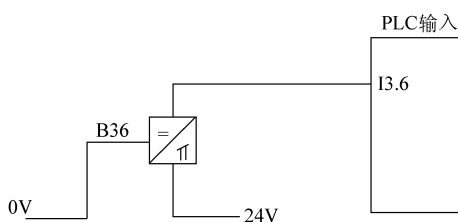
图 5-26 PLC 输入 I3.6 连接图

根据机床控制原理，PLC 输入 I3.6 是分度装置在位信号，如图 5-26 所示。它连接的是接近开关 B36，用来检测分度装置是否到位的反馈信号，I3.6 的信号为“0”，说明分度装置没有到位，但检查分度装置已经到位没有问题；接着检查到位开关 B36，发现 B36 接近开关的位置有问题，与检测目标距离有些远，检测不到分度装置已到位信号。

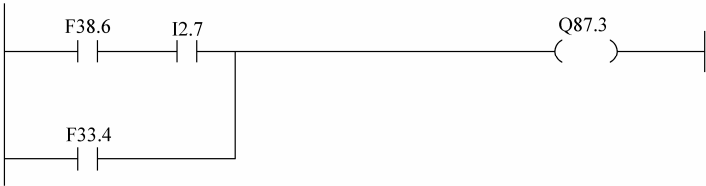
图 5-27 F38.6 的梯形图（一）

梯形图在线跟踪：从测量等待标志 F38.6 入手，对 PLC 梯形图进行分析。有关 F38.6 的梯形图如图 5-27 所示，在线观察该段梯形图的运行，当测量探头接触到工件，PLC 输入信号 I2.7 的动合触点闭合，将到位信号 Q87.3 置“1”，并且将 Z 轴位置数据存储到参数 R814 中，然后进行磨削加工。故障状态下，Q87.3 的状态为“0”没有变化，原因是 F38.6 的触点闭合不久就断开了，这时 I2.7 闭合后，Q87.3 的状态不能改变。

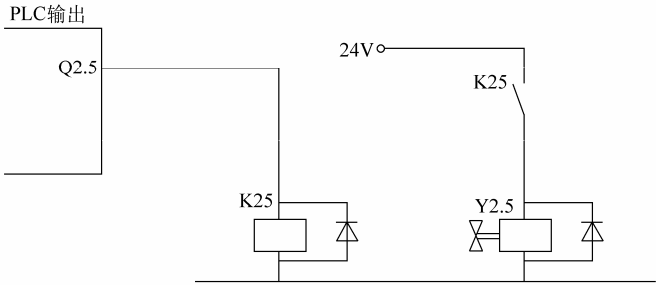
图 5-29 测量臂慢速下降控制原理图

故障原因可能是下降速度太快。测量臂下降是由液压系统控制的，分析液压系统，发现减速阀 Y2.5 是起减速作用的，受 PLC 输出 Q2.5 控制（见图 5-29）。在测量臂下降时观察 Q2.5

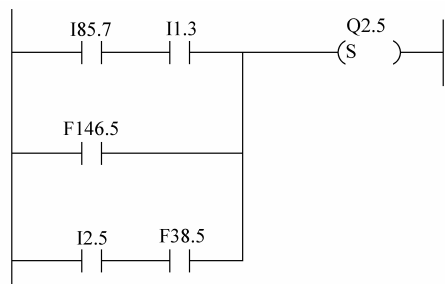
图 5-30 测量臂慢速下降控制梯形图

的状态,发现一直为“0”没有变化,说明减速阀没有起作用。检查 PLC 的控制程序,其程序梯形图如图 5-30 所示。在下降时,PLC 输入 I2.5 变成“1”,输出 Q2.5 就变成“1”了,而观察 PLC 的程序运行,在测量臂下降时,I2.5 触点断开始没有变化。

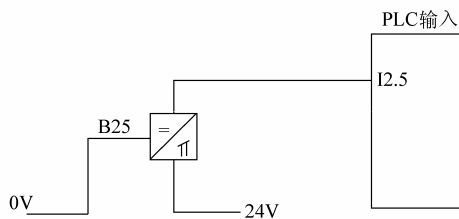
图 5-31 PLC 输入 I2.5 的连接图

根据电气原理图,PLC 输入 I2.5 接的是一个接近开关 B25 (见图 5-31),是检测测头减速位置的无触点开关,当快到达水平位置时,B25 应该有电,但在测量臂下降过程中观察,B25 却一直没电,检查接近开关 B25 并没有问题,只是位置有些远,检测不到减速信号。

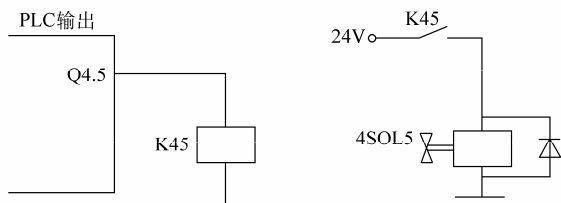
图 5-32 切削液喷射电磁阀控制原理

故障检查与分析:根据机床的工作原理,在修整砂轮时,应该喷射磨削液,冷却砂轮修整器,但多次观察发生故障的过程,却发现没有磨削液喷射。根据切削液喷射电磁阀控制原理(见图 5-32),磨削液的喷射是由电磁阀 4SOL5 控制的,而电磁阀是由 PLC 输出 Q4.5 的直流继电器控制的。

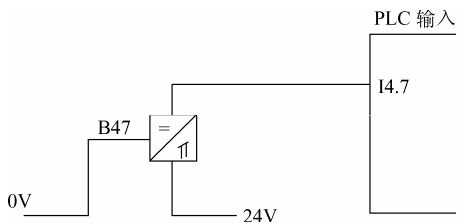
图 5-38 PLC 输入 I4.7 的连接图

无法置“1”。PLC 输入 I4.7 连接的是分度到位检测接近开关 B47 (见图 5-38),检查这个开关发现已经损坏,没有反映分度到位信号,更换新的开关后,I4.7 变为“1”,但因为 Q9.0 的状态还是“0”,对 F93.4 的状态没有产生影响。

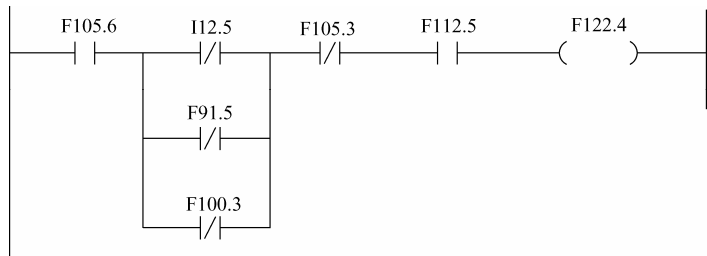
图 5-46 标志位 F122.4 的梯形图

B 轴进给使能的梯形图在 PB25 的 36 段中，如图 5-45 所示。利用系统 PLC 功能检查 PLC 的状态，发现 Q72.3 的状态为 0 的原因是标志位 F122.4 的状态为 0。F122.4 的梯形图在 PB25 中的 32 段中，见图 5-46。继续用 PLC 状态显示功能查看相应的梯形图中各元件的状态，发

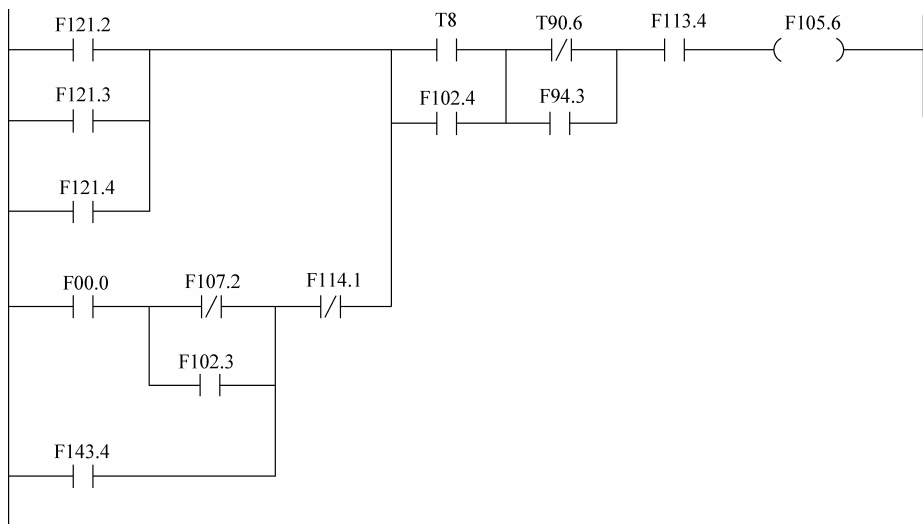
图 5-47 标志位 F105.6 的梯形图

标志位 F105.6 的梯形图在 PB25 的 28 段中, 见图 5-47。利用系统 PLC 状态显示功能逐个检查梯形图中各个元件的状态, 发现 T8 的状态为 0 是由于标志位 F105.6 的状态为 0 的缘故。

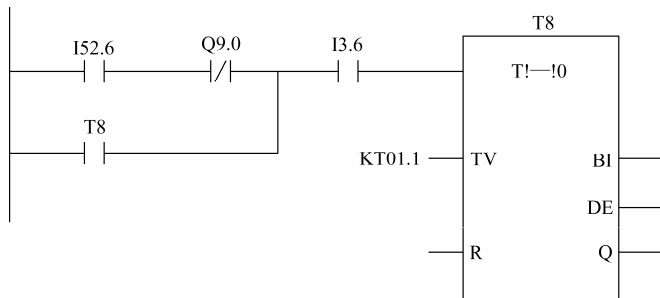
图 5-48 定时器 T8 的梯形图

T8 的梯形图在 PB25 的 23 段中, 见图 5-48。检查梯形图相应元件的状态, 发现由于输入 I3.6 的状态为 0, 使定时器 T8 没有工作。

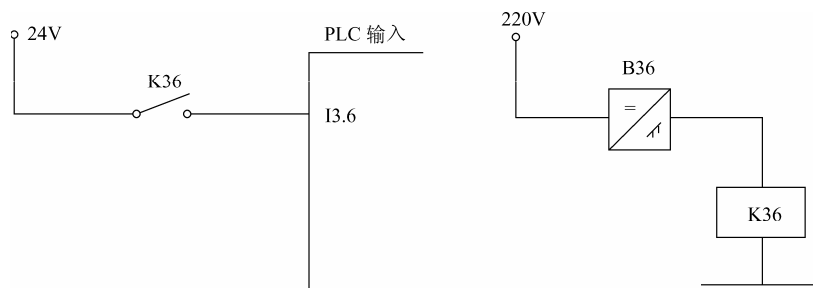
图 5-49 PLC 输入 I3.6 的连接图

PLC 输入 I3.6 连接的是继电器 K36 的常开触点信号, 见图 5-49。K36 是受接近开关 B36

控制的, 接近开关检测的是分度装置在位信号, 它的状态为 0, 说明分度装置没有到位, 但检查发现分度装置已经到位。经检查接近开关 B36 已经松动, 不能正确反映分度装置的到位状况。

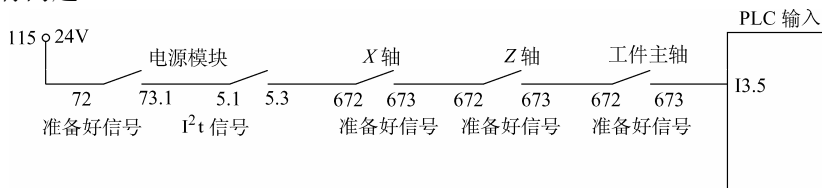
图 5-52 PLC 输入 I3.5 连接图

这台机床采用西门子 SIMODRIVE 611 A 交流模拟伺服驱动装置, PLC 输入 I3.5 的连接就是伺服系统的各种信号 (见图 5-52)。检查各触点的闭合情况, 发现电源模块 G0 的准备好信号 (72、73.1) 没有闭合。因为 X 轴和 Z 轴运行正常, 所以认为电源模块已经准备好, 只是信号传递有问题。

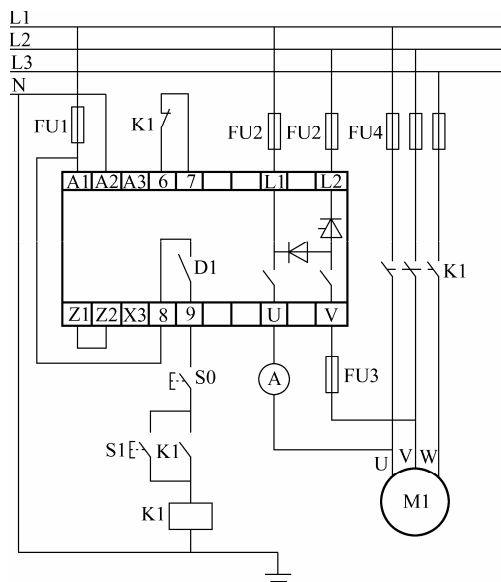
图 5-55 磨头主轴电动机控制原理图

根据上述情况，可以判断主轴电动机无故障；伺服驱动无故障。从该机床电气原理图分析，当手动方式时，由控制面板上的按钮直接控制交流接触器，从而控制主轴电动机正、反转。而自动方式时，则通过 NC 进行控制。NC 的输出信号控制磨头主轴控制器 N01 工作，再由磨头主轴控制器 N01 控制磨头主轴电动机运行（磨头主轴电动机控制原理如图 5-55 所示）。

进一步了解到，主轴加工完成后能自动后退，这说明 NC 信号已经发出。于是，将检查重点放在自动控制回路上。打开电气控制柜，检查自动控制回路，发现磨头主轴控制 N1 的电源输入端 L01 上一只快速熔断器熔断，从而导致磨头主轴控制器 N01 无输入电压，因此造成该故障。

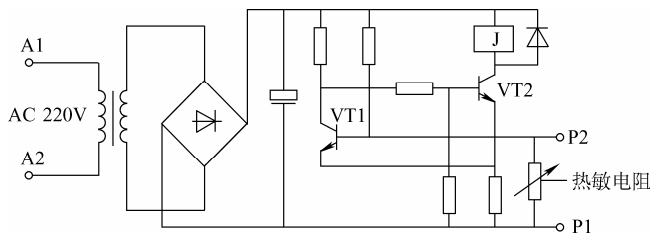
图 5-56 西门子 3UN8 热保护继电器电原理图

检查 F01，当电源开关合上后，A1、A2 两端即有 220V、50Hz 交流电压存在，在整流桥输出端得到 DC24V 直流电压。在正常工作情况下，由于输出端 P1、P2 接磨头主轴电动机绕组中的热敏电阻阻值较大，故使晶体管 VT1 截止，晶体管 VT2 导通，于是继电器 J 吸合。而检查情况是晶体管 VT1 导通，晶体管 VT2 截止，故继电器 J 未吸合，热保护继电器 F01 的常开触点 13 号、14 号未导通，因此交流接触器 K106 不能吸合。用万用表 R×1 档检查磨头主轴电动机中的热敏电阻没有阻值，说明热敏电阻已经损坏。

故障检查与分析：B401S750 是德国绍特公司生产的高精度 CNC 轴颈端面磨床，采用西门子 3M 控制系统，磨头主轴电动机采用西门子直流驱动装置，逻辑控制系统采用西门子 S5 可编程控制器。打开电控柜检查，发现电控柜内空气开关跳闸，将空气开关合上后，机床仍不能起动。检查机床起动按钮 8-S10，从电气原理图上可以看出，该按钮和中间继电器 K105、K106、K107、K108、K114、KA13 的逻辑关系为“与”状态。检查上述电器，发现 K106 未吸合，这说明 K106 线圈回路存在故障。检查 K106 线圈回路，该回路又与开关 Q11、Q20、Q22、Q30、Q40、Q41、Q80、Q90、Q12 以及热保护继电器 F01 组成“与”逻辑关系。再检查上述电器，发现 F01 没有吸合。西门子 3UN8 热保护继电器（F01）电原理图如图 5-56 所示。

**故障处理：**为了达到既保证机床能正常工作，又保护磨头主轴电动机的目的，将一新热敏电阻嵌入电动机内，将其引线接至 F01 的 P1、P2 端，开机故障排除。

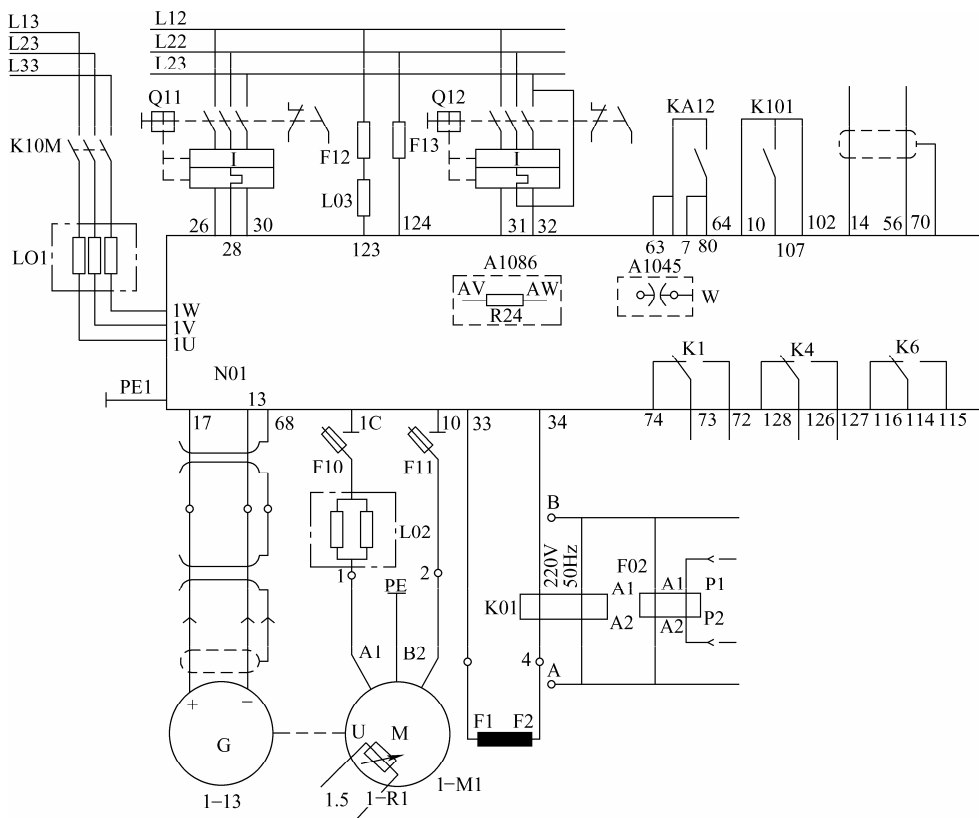
图 5-57 直流电动机控制原理图

从半可控整流电路原理知：励磁电压从主轴控制器 N01 中 33 号、34 号接线端输出，经半可控整流电路整流后送入电动机励磁线圈。如图 5-57 所示，断开电动机励磁线圈，检查晶

闸管正常,二极管正常,其整流输出电压 DC310V 也正常。因此,说明其整流电路无故障。进一步检查发现,热继电器热保护触点 FR 跳开。

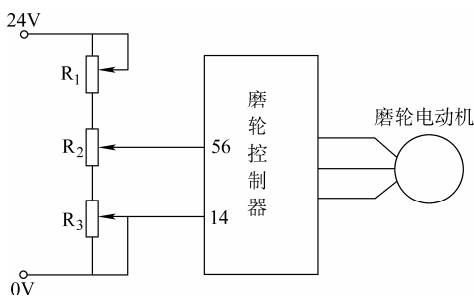
图 5-58 磨轮电动机控制原理图

故障检查与分析:因为报警指示砂轮主轴速度不正常,因此在起动砂轮主轴时,对砂轮主轴进行观察发现,速度确实很慢。分析机床的工作原理,砂轮主轴是通过西门子伺服模块 6SN1123-1 AA00 (611A 交流模拟伺服主轴驱动装置)控制的,而速度给定是通过三个变阻器调节的。变阻器  $R_1$  和  $R_3$  是调整基本转速的,滑动变阻器  $R_2$  是随动变阻器,这个变阻器的滑动触点随金刚石滚轮修整器的位置变化而变化,从而用模拟的办法,保证砂轮主轴直径变小后,转速给定电压提高,砂轮主轴转速加快,使砂轮主轴的线速度保持不变。

磨轮电动机控制原理图如图 5-58 所示,测量主轴伺服模块的模拟给定输入 56 号和 14 号

根据原理分析,  $R_2$  在磨床内部,其滑动触头跟随砂轮直径的大小变化,因为机床内工作环境恶劣,容易损坏,并且测量  $R_1$  和  $R_3$  没有问题,电源电压也正常。为此将  $R_2$  拆下检查发现,电缆插头里有许多磨削液,说明  $R_2$  变阻器有问题。

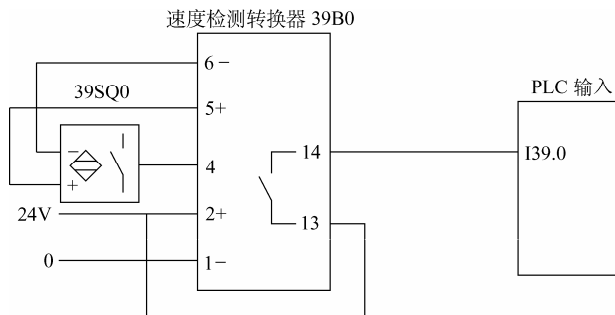
图 5-60 工件主轴速度检测回路电路图

根据机床工作原理，工件主轴的旋转状态是接近开关 39SQ0 检测的，该开关接入速度检测转换器 39B0，39B0 将转换后的信号连接到 PLC 的输入 I39.0，如图 5-60 所示。

检查接近开关 39SQ0 正常没有问题，而检查速度检测转换器 39B0 输出端子 14 没有输出，说明 39B0 有问题。

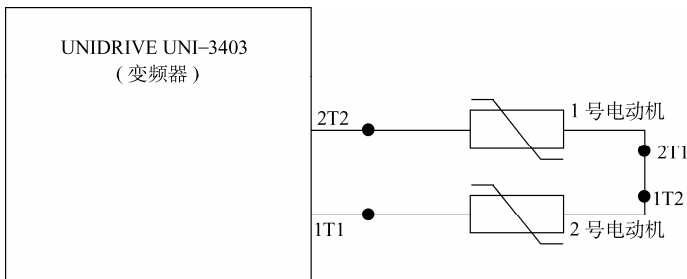
图 5-63 热敏电阻的连接

故障检查与分析：这台机床的主轴控制采用 UNIDRIVE 的变频器，在出现故障时，变频器上显示信息 th，查阅变频器手册，th 报警指示电动机超温。这台机床有两个砂轮主轴，这两个电主轴使用一台变频器控制。检查两个电主轴都没有超温，对连接线路进行检查，热敏电阻的连接如图 5-63 所示，在变频器端子测量，端子 2T2 与 1T1 之间确实断路，指示超温，对每个电动机的热敏电阻进行测量都没有发现问题，检查连接线路时，发现 2T1 端子连接比较松。

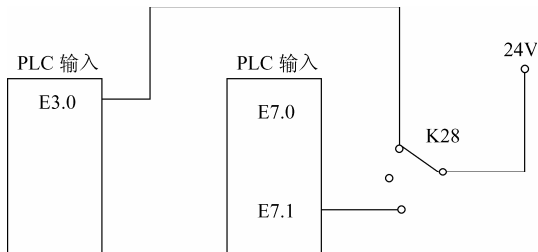
图 5-65 使用 PLC 备用输入点的设定开关连接图

故障处理: 因为手头没有备件, 将按钮开关接到 PLC 的备用输入接口 E3.0 上, 如图 5-65 所示, 然后通过编程器, 将 PLC 程序中的所有 E7.0 都改成 E3.0, 机床恢复正常。

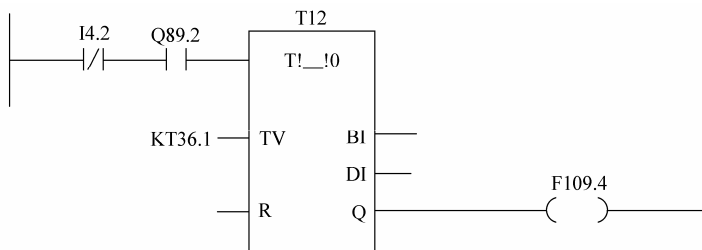
图 5-66 7012 报警的梯形图

西门子 810G 系统的 7012 报警是 PLC 报警, 是 PLC 用户程序诊断出的故障。图 5-66 是关于 7012 报警的梯形图。F109.4 引起 7012 报警, 检查 F109.4 的状态确实为 1, 但 I4.2 的状态为 1, 不能使 F109.4 的状态变为 1, 按照梯形图分析, 二者是相互矛盾的。

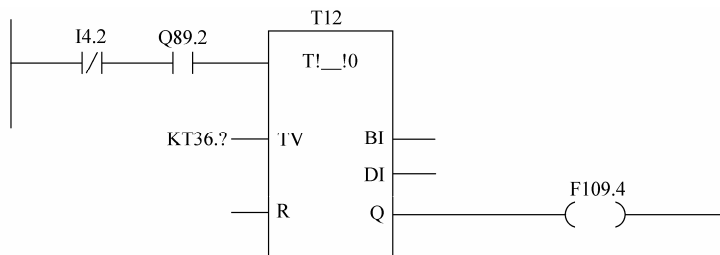
图 5-67 执行的梯形图

为此用机外编程器在线监视系统 PLC 程序运行, 执行的梯形图如图 5-67 所示。延时闭合时间继电器 T12 的时间设定值的时基 36.1 变成了 36.?, 使 I4.2 的常闭触点虽然断开, 定时器 T12 的输出还是把 F109.4 变为 1。

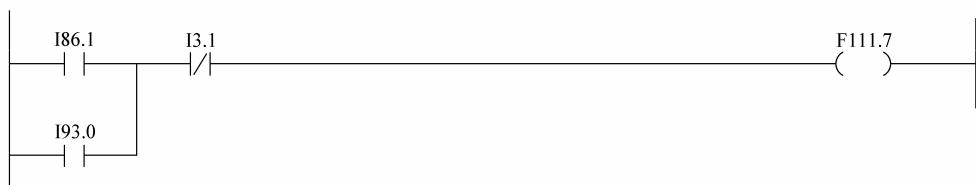
图 5-69 7031 的报警梯形图

根据系统工作原理, 7031 报警属于 PLC 报警, 是 PLC 通过运行用户程序 (梯形图) 检查出来的。图 5-69 是关于 7031 的报警梯形图。通过系统 Diagnosis (诊断) 功能观察各个元件的状态, 发现 I3.1 的状态 “0” 是产生报警的原因。根据机床电气原理图, PLC 输入 I3.1 连接检测尾座套筒伸出位置的位置开关 3S1, 如图 5-70 所示。检查开关 3S1 没有问题, 套筒也伸出了, 但没有压靠 3S1, 位置开关与压块之间的距离有些偏远, 并且位置开关有些松动。

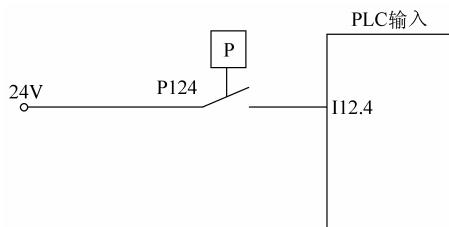
图 5-74 PLC 输入 I12.4 的连接图

查阅机床电气原理图, PLC 输入 I12.4 连接的是压力开关 P124 (见图 5-74), 这个压力开关是检测工件夹紧压力的, 其状态变为 “0” 说明工件液压夹紧压力不足, 为安全起见系统停止进给。观察故障现象, 在 I12.4 的状态变为 “0” 时, 恰好机械手下降, 机械手下降也是液

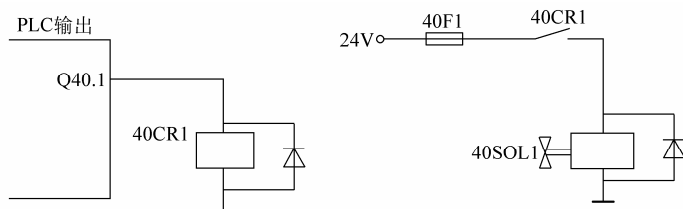
图 5-80 压缩空气主阀控制电路

根据机床工作原理,机床压缩空气入口有一电磁阀 40SOL1 控制,该电磁阀由 PLC 输出 Q40.1 通过继电器 40CR1 控制,如图 5-80 所示。

利用系统 Diagnosis 功能检查 PLC 输出 Q40.1 为“1”没有问题,继电器触点 40CR1 也闭合了,但电磁阀线圈没有电压,根据原理图进行检查发现,熔断器 40F1 烧断,检查电磁阀线圈没有问题。

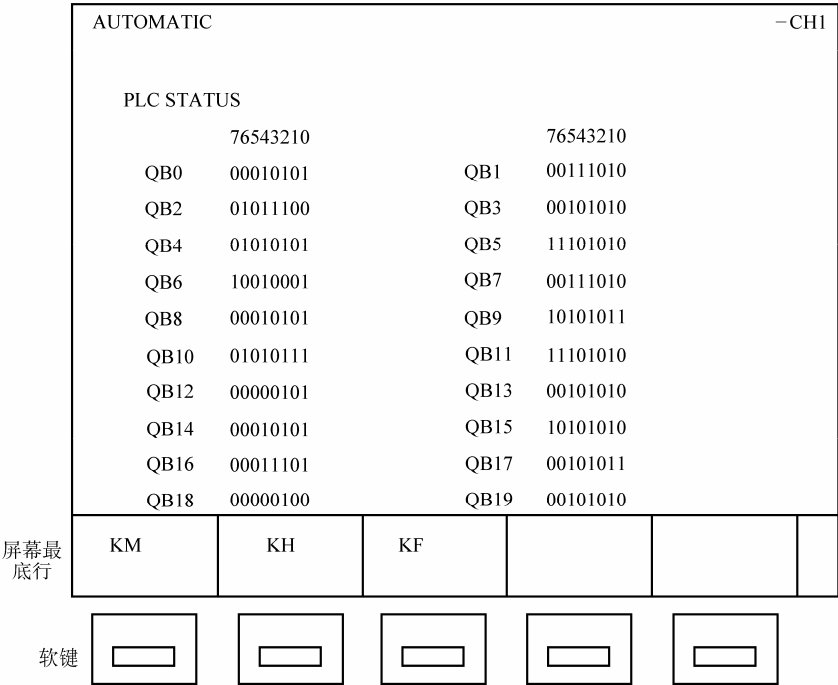
图 5-85 PLC 输出状态显示

利用系统 DIAGNOSIS（诊断）功能，在线检测 Q8.2 的状态（见图 5-85），其状态为“1”没有问题，那么问题可能出在中间控制环节上，根据电气控制原理图（见图 5-86），PLC 输出 Q8.2 通过一个中间继电器 K82 来控制 8SOL2 电磁阀的，检查这个继电器，发现其触点损坏。

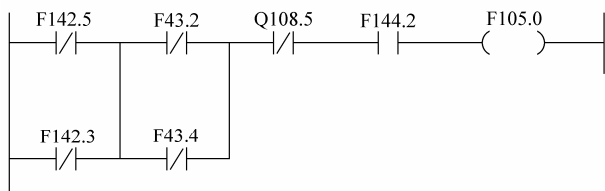
图 5-87 6040 报警的梯形图

根据 PLC 报警机理，6040 报警是因为 PLC 标志位 F105.0 的状态被置“1”，为此查看梯形图，F105.0 置位的梯形图在 PB6 的 5 段中，具体如图 5-87 所示。

利用系统 DIAGNOSIS（诊断）功能检查相应的状态，发现 F142.5、F43.2、F43.4、Q108.5 的状态为“0”和 F144.2 的状态为“1”，使 F105.0 的状态为“1”，其中 F142.5 是指示机械手在上面的标志位，其状态为“0”，指示机械手臂没在上面。

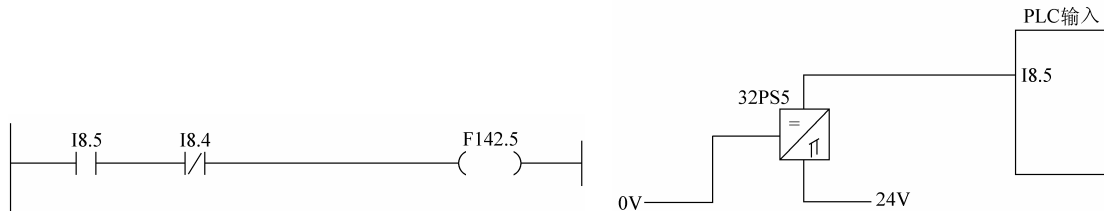
图 5-88 标志位 F142.5 的梯形图

关于标志位 F142.5 的梯形图如图 5-88 所示，检查输入 I8.5 和 I8.4 的状态都为“0”，根据电气原理图，PLC 输入 I8.5 连接接近开关 32PS5（见图 5-89），检测机械手臂是否在上面，机械手在上面时，I8.5 应该为“1”。利用系统 DIAGNOSIS（诊断）功能检查 PLC 输入 I8.5 的状态为“0”，如图 5-90 所示，显然是错误的。在手动状态下，无论机械手的上下，I8.5 的状态始终为“0”，因此断定接近开关损坏是故障原因。
