# 数控机床故障诊断 与维修实例

严峻 编著

本书汇集了数控车床、铣床、加工中心、镗铣床、磨床和电火花线切割机床等国内现有种类进口和国产数控加工设备控制系统发生故障的现象、原因和解决方法,整理和收集了故障诊断和维修实例 500 多例,可供维修人员借鉴,并可从中得到启发,拓展对故障分析处理方法的思路,避免维修过程出现差错而造成损失。

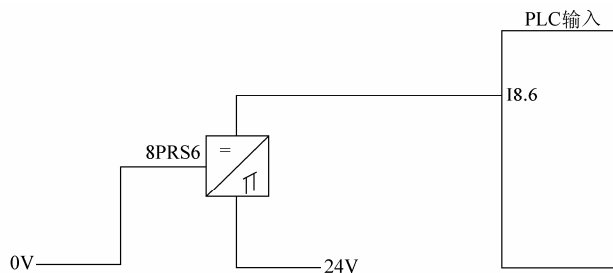
图 5-95 PLC 输入 I8.6 连接图

故障检查与分析：因为报警指示分度装置有问题，所以首先检查分度装置，发现分度装置已经落下没有问题。为此认为可能是位置反馈信号有问题。根据机床工作原理，接近开关 8PRS6 检测分度装置是否在下面，该开关连入 PLC 输入 I8.6，如图 5-95 所示。利用系统 DIAGNOSIS (诊断) 功能检查 I8.6 的状态为“0”，证明确实是反馈信号有问题。检查接近开关 8PRS6，发现这个开关损坏。

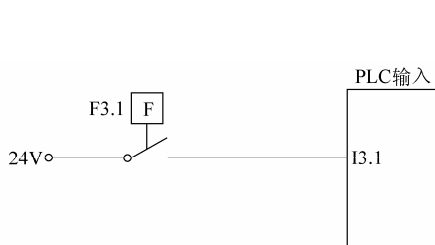
图 5-96 PLC 输入 I3.1 的连接图

故障检查与分析：这台机床在磨削加工时，为了加工的需要向工件磨削部位喷射磨削液。根据机床工作原理，PLC 输入 I3.1 连接冷却流量开关，如图 5-96 所示。

利用 805 系统的 DIAGNOSIS（诊断）功能检查 PLC 输入 I3.1 的状态确实为“0”，说明流量不够，对机床内磨削液喷射情况进行检查，发现根本就没有磨削液喷射。

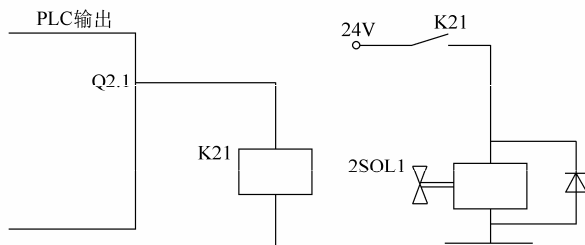
图 5-97 磨削液喷射电磁阀控制原理图

根据机床控制原理，PLC 输出 Q2.1 通过继电器 K21 控制电磁阀，如图 5-97 所示。首先利用系统 DIAGNOSIS 功能检查 PLC 输出 Q2.1 的状态，在喷射磨削液时为“1”没有问题，那么可能是继电器 K21 损坏，对继电器 K21 进行检查，发现其动合触点已经烧蚀。

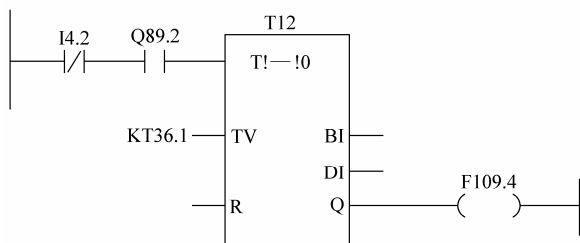
图 5-98 7012 报警梯形图

故障检查与分析：检查电磁吸盘，发现吸盘中有工件，那么可能是报警回路有问题。根据 PLC 报警机理，7012 报警是由于 PLC 标志位 F109.4 的状态置“1”所致，这部分梯形图如图 5-98 所示，用系统 DIAGNOSIS（诊断）菜单中的 PLC STATUS 功能检查 F109.4 的状态，也确实为“1”，接着检查 PLC 输入 I4.2 的状态，为“0”，而 Q89.2 为“1”，促使 F109.4 经延时变成“1”，出现了 7012 警示。根据机床电气原理图，PLC 输入 I4.2 连接的是检测电磁吸盘是否有工件的接近开关 S42，如图 5-99 所示。对这个接近开关进行检查，发现已被磨削

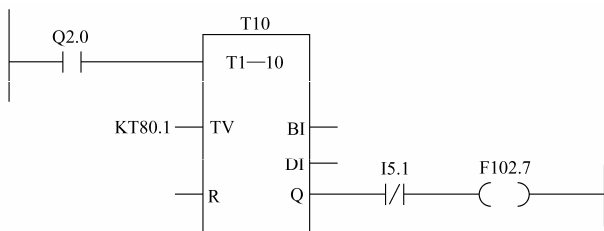
图 5-103 PLC6023 报警梯形图

根据系统 PLC 报警机理，PLC 标志位 F102.7 的状态置“1”引起 6023 报警，该机床有关 F102.7 的梯形图在 PB5 的 5 段中，如图 5-103 所示。报警产生的原理是，PLC 输出 Q2.0 状态变为“1”后，Q2.0 通过液压电磁阀控制机械手带动工件向前滑动，同时定时器 T10 开始计时，8s 后延时定时器 T10 输出为“1”，如果此时机械手还没有到位，到位检测的接近开关没有检测已到位信号（PLC 输入 I5.1 连接的是机械手向前位置检测接近开关 5PX1），使 PLC 输入信号 I5.1 的状态保持为“0”（图 5-104 为 PLC 输入 I5.1 的连接图），这时把 F102.7 的状态置“1”，从而产生 6023 报警。

通过数控系统的 DIAGNOSIS 功能检查 I5.1 的状态，在机械手向前滑动到位后，马上变为“1”，这时定时器 T10 延时时间还未到，所以此时没有产生 6023 报警。但有时在工件磨削完，机械手插入工件出现故障时，I5.1 的状态瞬间变为“0”，这时因为 T10 的输出状态还是“1”，所以将 F102.7 的状态置成“1”，从而出现 6023 报警。

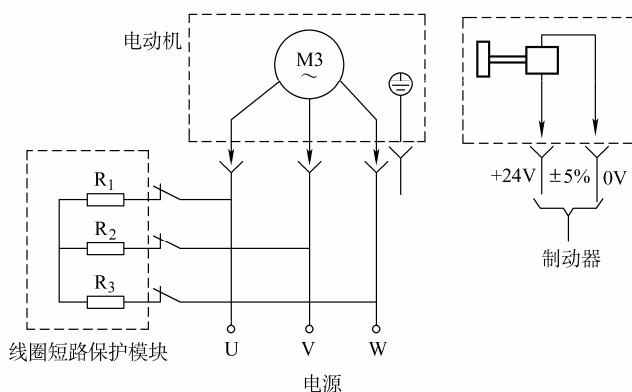
图 5-105 电动机强电线路控制

故障检查与分析：这是从德国克林贝格公司订购的设备，控制系统为 BOSCH-T 系统，电动机强电路控制如图 5-105 所示。

根据运行状况和操作人员介绍，首先认为不能是磨屑过量引起的故障。检测其线圈短路保护模块，一切正常。推测故障的原因很可能是制动器动作失调引起的。进一步观测发现，停机的时间越长，正常运行的时间也就越长，所以认为是电器元件热态失控造成的。

根据以往的经验，强电电路元件承受大电流、大电压温升快，不会运行长时间后才出现故障，故问题主要在弱电控制上。根据报警提示内容，认为负载系统中有错误信息，参照系统内参数内容，以及操作人员运行情况介绍，怀疑 PLC 输入输出插件有问题。BOSCH-T 系统的 PLC 输入/输出模块，没有指示灯，判断比较麻烦。根据机床动作，判断相应继电器动作。推导出其 PLC 输出模块 MDA204 板故障。

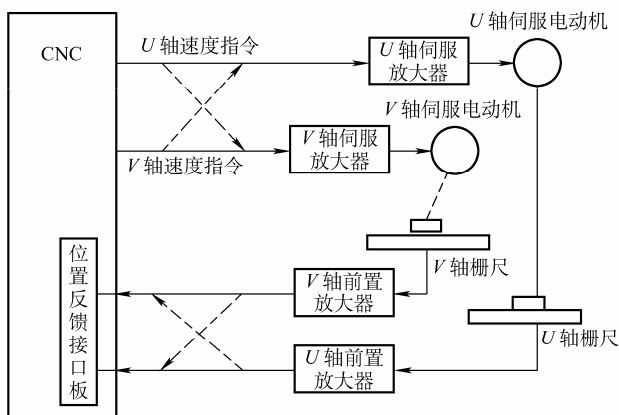
图 5-106 系统结构原理图

3) 故障检查与隔离: ①先交换了  $U$  轴与  $V$  轴的光栅前置前大器, 问题没有解决: ②更换了 CNC 位置反馈接口机, 故障依旧: ③按图 5-106 进行  $U$  轴和  $V$  轴位置环互换。即用  $U$  轴指令使  $V$  轴移动, 而  $V$  轴指令使  $U$  轴移动, 结果前一种情况正常, 后一种情况不正常, 说明问题出在  $U$  轴的光栅尺上; ④拆下光栅尺检查, 发现静尺的保护铝壳的被动尺尺座严重拉伤, 刮下的铝屑掉入尺内, 使动、静尺之间的相对运动受阻, 很明显这就是故障的根源。

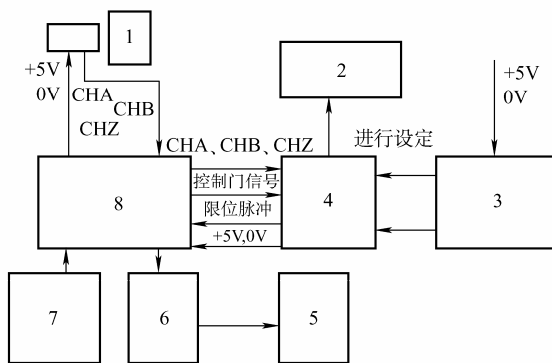
图 5-109 U 轴控制原理框图

故障检查与分析：G18-CNC-1000 磨床为美国 MOORE 公司生产，采用 G3472 数控系统。因为该机床 U 轴独立控制，并且能从现象上明确判断非机械故障，因此把故障隔离仅局限在 U 轴控制各部位。U 轴控制原理框图如图 5-109 所示。

1—编码器 2—显示 3—轮形设定开关板 4—显示驱动比较电路控制板  
5—伺服电动机 6—前级驱动 7—按钮控制站 8—逻辑控制板

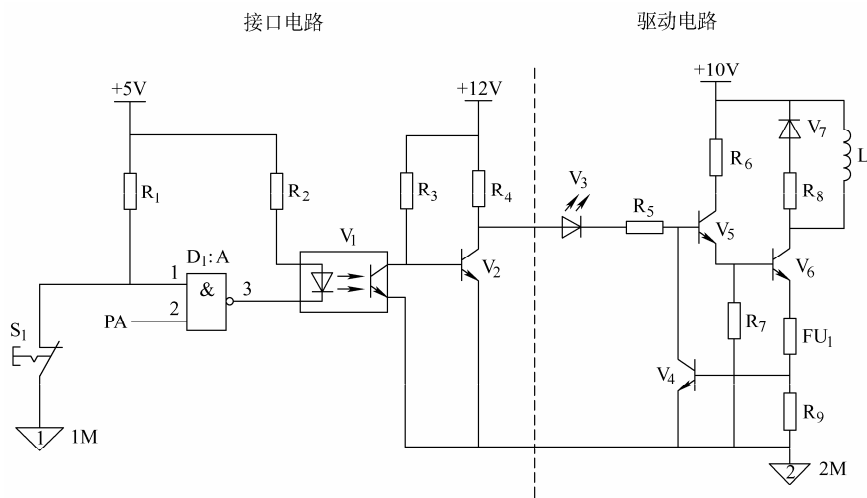
图 6-1 步进电动机的伺服驱动工作原理图

故障检查与分析：该数控电火花线切割机床是苏州沙迪克三光机电有限公司生产的三光牌产品之一，配置 FANUC 6M 控制系统。步进电动机的伺服驱动工作原理如图 6-1 所示。

图中  $S_1$  是进给开关，这里使用的是常闭开关，即关闭时接通，打开时断开。与非门的输入 2 的信号 PA 是微型计算机发出的控制步进电动机的信号。当关闭进给开关时，与非门的输入 1 为低电平（0V），或者控制信号 PA 为低电平（0.8V 以下）时，与非门的输出 3 为高电平，光电耦合器  $V_1$  的输入端中没有足以使发光二极管发光的电流，因此输出端的光敏晶体管截止，+12V 电源通过电阻  $R_3$ 、 $R_4$  使晶体管  $V_2$  饱和导通。 $V_2$  对 2M 的电位值：基极约为 0.7V，集电极约为 0.3V，这样驱动电路中的晶体管  $V_5$ 、 $V_6$  因得不到基极电流而截止。 $V_5$ 、 $V_6$  各点的电位值：发射极约为 0V，集电极约为 8V 以上（注：因+10V 电源为整流滤波电源，空载时其值约为 10V，负载时约为 8V）。步进电动机绕组 L 因  $V_6$  截止而无电流通过。以上是与非

门输入端有低电平时的电路状态, 如果打开进给开关且控制信号 PA 为高电平, 即与非门的输入均为高电平 (2V 以上) 时, 输出为低电平 (0.5V 以下), 这样  $V_1$  饱和导通, 使得  $V_2$  的基极电位低于 0.5V,  $V_2$  截止, +12V 电源通过  $R_4$ ,  $V_3$ 、 $R_5$  为  $V_5$ 、 $V_6$  提供了基极电流, 使它们导通, 步进电动机绕组中流过工作电流。 $R_9$  和  $V_4$  是一个过电流保护电路, 当  $V_6$  电流过大时,  $R_9$  的两端电压升高, 即  $V_4$  的基极电位升高, 流过  $V_4$  的电流增大, 这就使  $V_5$  的基极电流减小, 从而减小  $V_6$  的输出电流。这时  $R_9$  两端的电压又减小,  $V_4$  中电流也随之减小,  $V_5$  的基极电流加大,  $V_6$  的输出电流也加大, 如此周而复始, 使得步进电动机绕组在导通时电流趋于稳定。

**故障处理：**在步进电动机失步故障中，最常见的是  $V_6$  损坏，这可以根据前面讲述的电路原理测量  $V_6$  各极的电位来确定。 $V_6$  的损坏有两种情况：①集电极与发射极之间击穿短路，这一般是由  $V_7$  和  $R_8$  组成的续流电路引起，检修时应注意同时检查  $V_7$ 、 $R_8$  回路；②集电极与发射极之间开路，一般是由  $R_9$  和  $V_4$  组成的保护电路出现故障造成的，此时应同时检修该回路。如果失步故障不是  $V_6$  损坏，则通过测量电路中元器件各点的电位会很容易找出故障点。

- 1) 输出电流过大,一般是因为功放管  $V_5$  被击穿。正常脉冲电源的短路电流为每一功放管  $0.6\sim 0.8A$ ,如果被击穿则短路电流大于  $3A$ 。造成  $V_5$  击穿的原因多数是  $V_6$  失效。
- 2) 打开控制机上的脉冲电源开关,并且按切割键以后,脉冲电源无输出,这多由  $V_1$  的集电极与  $V_2$  的基极未接通引起。此时可测量继电器  $K_2$  线圈两端是否有  $6V$  电压,有  $6V$  电压,说明是继电器损坏;如果无  $6V$  电压,则说明控制机未发出开脉冲的信号,应检查控制机的接口电路。因为该电路与前面[例 6-2]所述的步进伺服驱动工作原理图(见图 6-1)中的接口部分类似,所以这里不再赘述。
- 3) 运丝电动机换向时不切断脉冲电源输出,这种现象一般是由于继电器  $K_1$  发生故障引起的,这时应更换继电器。

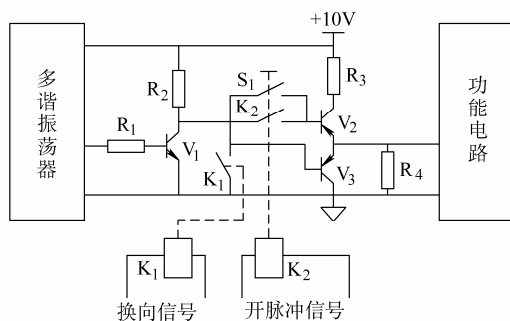
图 6-2 脉冲电源电路

脉冲电源电路如图 6-2 所示,它是由多谐振荡器产生相应的脉冲宽度和间隔,经过晶体管  $V_1$ ,倒相放大。当控制机发出开脉冲电源信号时,继电器即吸合,使脉冲波形信号通过射极输出器  $V_2$  传送至功放电路,经放大后供机床放电加工。 $S_1$  是调试开关,在控制机无脉冲信号时,可按下  $S_1$  强制输出脉冲电源。当运丝电动机换向时,继电器  $K_1$  吸合,使晶体管  $V_3$  导通而关掉脉冲电源信号。

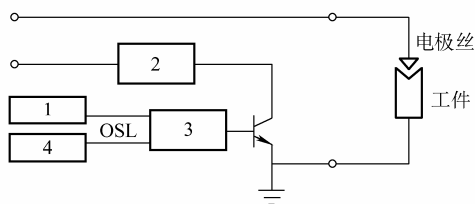
图 6-3 脉冲电源框图

故障检查与分析:该机床是苏州电加工研究所生产的数控线切割加工机床,配置 FANUC6M 控制系统。根据现象首先排除主控板及  $X$ 、 $Y$ 、 $U$ 、 $V$  各轴控制电路部分,把故障隔离定位在高频脉冲加工电源及其控制部分。脉冲电源框图如图 6-3 所示。

加工不稳定、烧丝，主要是由于直流电源串入加工电源中引起短路所致。从上述现象分析，该故障可能是功放管 C、E 极间开通没有振荡，使 200V 直流电压串至加工侧所致。C、E 极间成通路有两种可能：一是 C、E 间击穿；二是基极信号错误使 C、E 饱和导通所致。测量各功放管，没有 C、E 击穿现象，因此对基极信号进行测量，其信号不是脉冲振荡信号，而是幅度为 7V 的直流信号。因为功放及前级放大有四组，每组的基极信号均不正常，因此可以初步判断是四组功放电路共用的振荡电路有问题。经用示波器观察 OSL 振荡波形发现，该波形不是脉冲振荡波形，这样故障就局限在振荡板上。仔细检查该块印制电路板，查出一电容击穿，更换后开机，196V 电压不出现，但加工仍不平稳。观察加工波形，发现有的锯齿脉冲有断续毛刺，如图 6-4a 所示，正常时应为图 6-4b 所示波形。在断续点机床还在进给但是无加工电流，等到下一个脉冲时，钼丝与工件短路，因而使加工不稳。检查整流输出波形如图 6-4c 所示，有断点。调节移相电位器使波形如图 6-4d 所示，再开机进行加工，各部分恢复正常，加工电流平稳所示出现平稳连续加工声，机床故障排除。

1—加工控制 2—电阻箱 3—前级驱动放大 4—振荡源

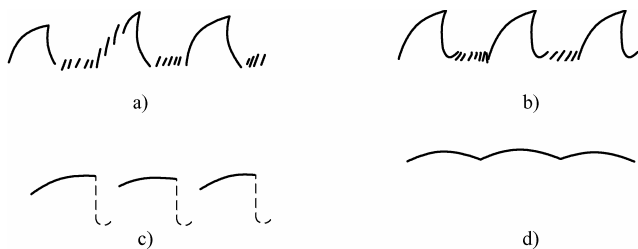
图 6-4 振荡电路波形图

a) 锯齿波有断续毛刺 b) 正常锯齿波 c) 整流波形有断点 d) 正常整流波形

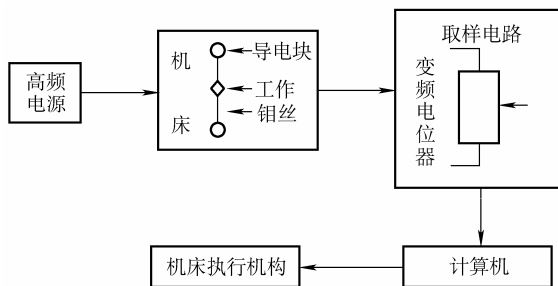
图 6-5 系统框图

故障现象：高频脉冲电源工作不正常，在加工走丝过程中，切削火花时大时小，短路时既不回退也不停机，造成断丝，其系统框图如图 6-5 所示。

故障检查与分析：该机床系 DK7732 数控钼丝切割机床。配置 FANUC 6M 控制系统。切削火花时大时小，疑是脉冲电源工作不正常，检查发现电压指示正常，切削电流指示不正常，短路时，短路处仍有火花产生，且间隙电压也不为零，检查脉冲电源各部分的波形及电位也都正常，可确定脉冲电源输出正常。

短路时不回退、不停机是计算机控制回路不正常，检查时发现，调节变频电位器有时正常，疑是电位器内部接触不良，更换一个电位器后故障现象依旧，继续再查高频电源输出部

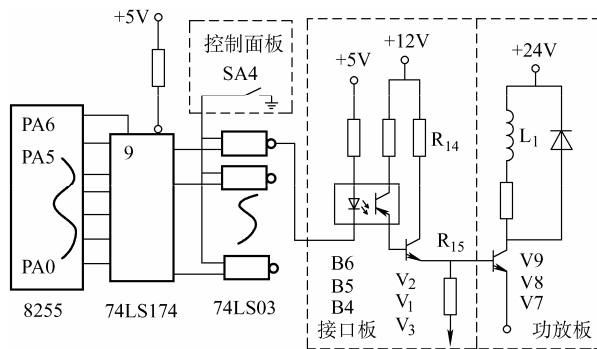
图 6-9 DK7716 电火花线切割机床控制电路简图

该线切割机采用三相六拍步进电动机，步距为  $1.5^\circ$ ，步进电动机的六个通电状态存放在相邻六个字节中，需六个信号来控制步进电动机转动（见图 6-9）当需要步进电动机转动时，计算机通过软件向并行输出输入电路 PIO 8255 芯片的 PA 口传送数据，利用 PA6 发送锁存选通脉冲，由于 PA6 是脉冲上升沿有效，故此控制软件分三步完成数据发送至 PA 口中，PA6 同时控制六个 D 触发器构成的锁成器 74LS174 的第九脚，通过受控制面板上 SA4 进给开关控制的六个 OC 门 74LS03 输出。当 SA4 进给开关打在“FEED”一侧时，OC 门 74LS03 输出低电平，Y 轴电动机驱动信号送至接口板上光电耦合器 B4、B5、B6 输入端，B4、B5、B6 导通，输出高电平送至晶体管  $V_1$ 、 $V_2$ 、 $V_3$  基极，其导通后由发射极输出高电平，将信号送至功放板上晶体管  $V_9$ 、 $V_7$ 、 $V_8$  基极，使三相电动机线圈相继通电，Y 轴三相步进电动机转动起来（见图 6-9）。

本着由简至繁的修理原则，先从 Y 轴电动机着手，将 X 轴电动机与 Y 轴电动机接线对调。开机，发现 X 轴电动机转动异常，表明 Y 轴电动机是好的，确定 Y 轴功放板有故障。首先检查功放板，在线测量功放板 24V 电源正常。检测  $V_9$ 、 $V_8$ 、 $V_7$  三只晶体管的各级静态工作电压正常，检测板上其他元器件也正常，于是运行一段加工程序，再次检测功放板，结果发现  $V_9$  晶体管基极动态输入电压始终  $< 0.5V$ ，且管壳严重发烫，怀疑  $V_9$  晶体管工作状态不正常。断电再次拆下功放板，用晶体管图示仪检测  $V_9$  晶体管  $I_{ceo}$ 、饱和压降等各项参数指标都正常，检测结果显示功放板完好，故将故障范围缩小到计算机控制信号输出接口板上。

打开主机控制箱端盖，通电测信号接口板上 12V 电源正常。测量板上 Y 轴电动机  $V_1$ 、 $V_2$ 、 $V_3$  三只晶体管各级静态工作电压，发现晶体管  $V_2$  集电极电压只有 0.1V，而正常值应是 12V。检测晶体管  $V_2$  阻值正常。测量晶体管  $V_2$  集电极电阻  $R_{14}$  的另一端 12V 电压正常，怀疑该电阻阻值发生变化，断电后测量电阻  $R_{14}$  阻值  $82\Omega$  正常，再拆下信号接口板，用放大镜观察印制电路板反面，发现电阻  $R_{14}$  一端焊点有裂纹，用电烙铁焊牢此点，通电检测晶体管  $V_2$  集电极电压已有 12V。试机后证明设备故障排除。

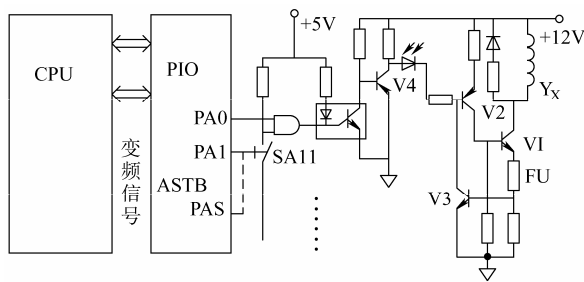
图 6-11 步进电动机驱动电路原理图

故障检查与分析:图 6-11 是步进电动机驱动电路原理图。检查时,先合上 SA11 按键,使步进电动机进给指示灯熄灭,然后用手转动步进电动机手柄,若转动灵活,则可判断可能是步进电动机驱动脉冲电源缺相所致。检查驱动板上熔丝是否完好,若完好则检测三相功放管 V1 是否正常。常见故障有晶体管 V 的基极 b 与发射极 e 断开,造成功放管 V 基极无脉冲电压,可使功放管 V 的集电极与发射极无法饱和与截止。更换晶体管 V 即可解决。若用手转不动步进电动机手柄或机械卡住,则检查步进电动机的接线及转动轴承是否有断线、松脱或卡死轴承现象,进行相应处理即可。

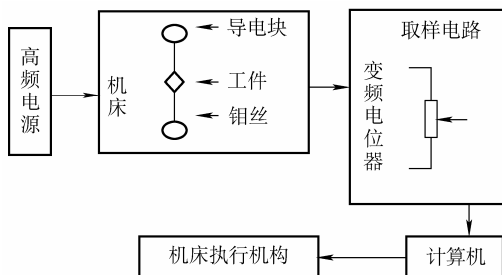
图 6-12 840D 系统

故障现象:高频脉冲电源工作不正常,加工走丝时切削火花时大时小,短路时既不退也不停机,造成断丝,840D 系统如图 6-12 所示。

故障检查与分析:切削火花时大时小,疑是脉冲电源工作不正常,直观检查发现电压指示正常,切削电流指示不正常。短路时,短路处有火花产生,且间隙电压不为零,脉冲电源各部分的波形及电位正常,脉冲电源输出也正常。短路时不退、不停机,一般是计算机控制回路不正常,疑是调节变频电位器内部不良,更换后故障现象依旧;再查发现线架上导电块已严重磨损,钼丝与之接触不良,导电块修磨后重新调整机床,机床运行正常。

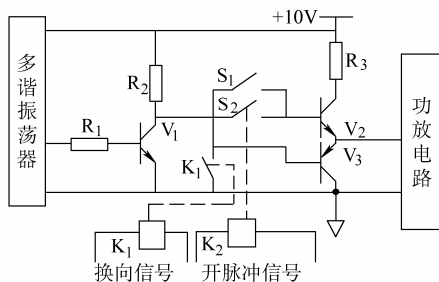
图 6-13 DK7725E 电火花线切割机床脉冲电源电路

故障检查与分析:该机床由多谐振荡器产生相应的脉冲宽度和间隔,经晶体管  $V_1$  倒相放大,当控制机发出脉冲电源信号时,继电器  $K_2$  吸合,脉冲波形信号通过射极输出器  $V_2$  传送到功放电路,供机床放电加工。 $S_1$  是调试开关,控制机没有脉冲信号时,可按下  $S_1$  强制输出脉冲电源。当运丝电动机换向时,继电器  $K_1$  吸合,晶体管  $V_3$  导通而关掉脉冲电源信号。脉冲电源电路如图 6-13 所示。

脉冲电源输出的主要故障是输出电流过大,一般是因为功放管被击穿。正常脉冲电源的短路电流为每一功放管 0.6~0.8A,大于 3A 则被击穿。造成功放管击穿的原因多为下一级功放管失效;若打开控制机上的脉冲电源开关,按切割键后无输出,是  $V_1$  的集电极与  $V_2$  的基极未接通引起的。此时可测量继电器  $K_2$  线圈两端是否有 6V 电压,如有,说明是继电器损坏,若无,则说明控制机未发出脉冲信号,应检查控制机的接口电路。此外,如果运丝电动机换向时不切断脉冲电源输出,一般是由继电器  $K_1$  发生故障引起的,此时应更换继电器。

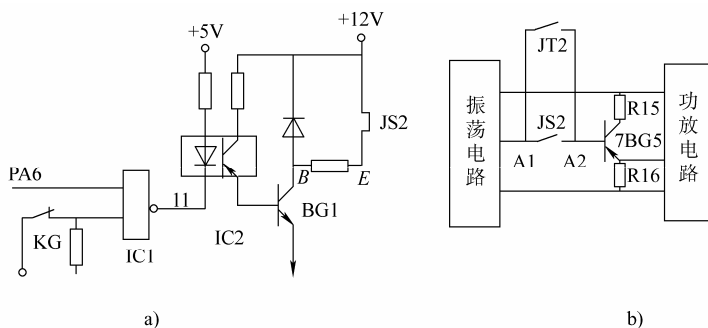
图 6-14 DK7725E 电火花线切割机床控制简图

故障检查与分析：根据机床故障现象分析判断，线切割机床脉冲电源火花放电正常，但计算机控制系统不能自行关断脉冲电源，经过对电路分析排查，将维修的重点放在计算机控制系统信号输出接口电路上，见图 6-14。KG 是安装在控制面板上的高频开关，在切割加工时必须合上。使得  $KG=1$ ，在需要切割时，计算机通过并行输出输入电路 P108255 芯片的 A 口，使得  $PA6=1$ ，这时与非门 IC1 的 11 端将输出“0”电平，导致光电耦合器 IC2 导通送出高电平，晶体管 BG1 导通，高频开关继电器线圈 JS2 通电工作，其常开触头闭合，将脉冲电源柜内脉冲主振板上的脉冲输出电路 A1、A2 两点接通，输出矩形脉冲信号，产生火花放电，反之，当计算机运行程序切割零件结束后，使得 P108255 芯片的 A 口=1， $PA6=0$ ，高频开关继电器线圈 JS2 将断电失去工作，其常开触点由闭合变为断开，切断脉冲电源信号输出。

a) 主机控制柜子 b) 脉冲电源柜

首先拆开主机控制柜盖板，测量高频开关 KG 触头阻值正常，开机运行加工程序，测得  $PA6=1$ ，程序结束后，测得  $PA6=0$ 。当  $PA6=1$  时，测得晶体管 BG1 集电极 B 点电压为 0.3V，当  $PA6=0$  时，E 点电压为 12V，测量结果显示主机控制信号正常。从而确定主机控制柜电路无故障，故将故障范围缩小到脉冲电源柜内主振板上。

打开脉冲电源柜后盖板，拆下脉冲电源主振板，查继电器 JS2 线圈阻值正常，触头无短路，利用外接 12V 直流电源测试继电器 JS2，测得触头闭合、断开阻值正常，将脉冲电源主振板装入脉冲电源柜内，开机运行故障依旧。断开设备电源，在线测量 JS2 常开触头（A1、A2）两点阻值，发现只有  $10\Omega$  左右，怀疑 JS2 常开触头外接元件短路，测晶体管 7BG5 阻值正常，电阻 R15、R16 阻值正常。经查，在脉冲电源控制面板上有一按钮开关 JT2 引线 A1、A2 两点并联，JT2 为脉冲电源强制输出试验按钮，此开关虽在断开位置，但其内部触头接近短路。换上新的同型号开关，通电，试运行加工程序，切割零件结束后，计算机控制系统自行关断脉冲电源，故障排除。

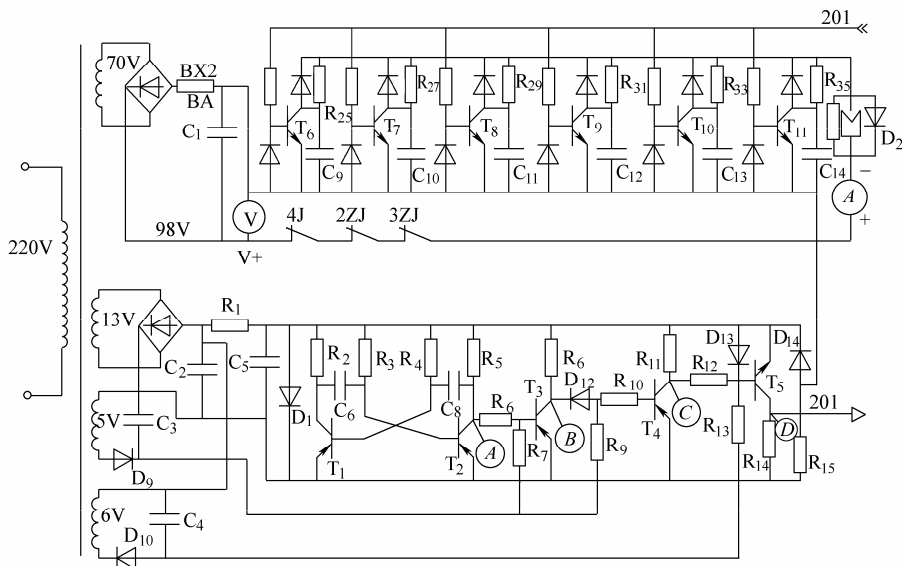
图 6-15 810T 系统电路图

题, 检查  $C_1$  也无问题。在  $C_2$  两端用稳压电源加上直流 12V 电压, 用示波器测④、⑤、⑥、⑦点均无波形, 并且⑦点始终为高电平。检查  $T_4$  时, 发现  $T_4$  的发射极脚断了, 检查  $T_2$  时, 发现  $T_2$  的发射极脚也因生锈而断开。重新换上  $T_2$ 、 $T_4$  后, 用示波器测④、⑤、⑥、⑦点均有高频脉冲, 安装好后, 通电试验一切正常 (见图 6-15)。

$T_2$  的发射极脚断开造成由  $T_1$  和  $T_2$  组成的多谐振荡器停振, 故④、⑤两点没有波形,  $T_4$  的发射极脚断开, 造成  $T_5$  的基极始终为低电平、集电极为高电平,  $T_6 \sim T_{11}$  的基极为高电平, 从而使  $T_6 \sim T_{11}$  始终处于导通状态。故而使 98V 高压电源正极、常闭触点 (4J、2ZJ、3ZJ)、电流表、加工工件、限流电阻  $R_{25} \sim R_{35}$ 、 $T_6 \sim T_{11}$  的 ce 结、98V 高压电源的负极形成了短路。所以, 一给高频电源就烧毁 8A 保险管。

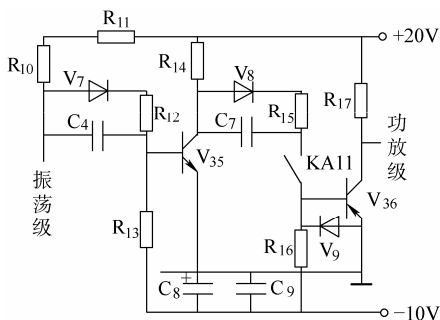
图 6-16 810T 系统推动级的电路图

经检测 +80V、+20V、-10V 电压正常, 用示波器观察振荡级的输出波形, 波形良好且脉宽间隔可调。这样故障很可能在推动级, 该部分电路如图 6-16。

图 6-16 中,  $V_{35}$ 、 $V_{36}$  构成二级电压放大, 对振荡级送来的脉冲信号进行放大。观察  $V_{35}$

集电极波形正常,当观察  $V_{36}$  集电极时无信号输出,因此  $V_{36}$  级放大电路存在开路性故障,焊下  $V_{36}$  测量其  $BE$  间阻值为无穷大,更换同一型号晶体管后故障排除。故该故障是由于  $V_{36}$  损坏造成脉冲信号阻断,引起功放级无信号输出。

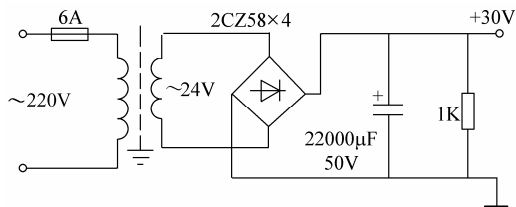
图 6-17 桥式整流电容滤波电路图

故障检查与分析: 从故障现象上看,机械传动或步进电动机及其控制电路存在问题。首先检查机械部分,减小传动齿轮及丝杠间隙后,开机故障依旧,故障可能是由步进电动机丢步所引起的,利用万用表测量步进电动机的驱动电源,发现只有  $24\text{V}$ ,远低于图样所标的  $30\text{V}$ ,再利用示波器观察其波形,纹波成分也较大。此部分电路如图 6-17,是一个典型的桥式整流电容滤波电路,测变压器副边  $24\text{V}$  交流电压正常,根据电路知识可知:  $24\text{V}$  交流电经半波整流电容滤波后所得直流电压也约为  $+24\text{V}$ ,现测直流电压也恰好为  $+24\text{V}$ ,故该电路的整流桥中可能有一个二极管断路,逐个检测,发现有一只二极管正反向电阻均为无穷大,用同型号替换,再试机,故障消除。故该故障是由于步进电动机的驱动电源下降,引起绕组励磁不足而产生丢步的。

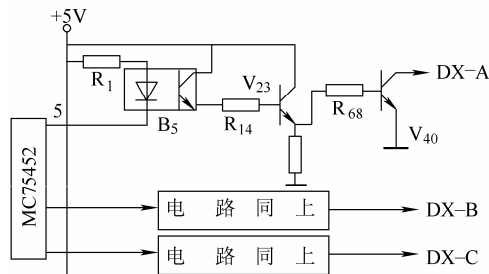
图 6-18 步进电动机的驱动电路图

故障检查与分析: 从现象上看,该故障可能是由于机械阻力过大或  $X$  向步进电动机缺相所引起的。首先检查机械传动机构,未发现异常现象。因此再重点检查  $X$  向步进电动机的驱动电路,该部分电路如图 6-18。为计算机输入  $X$  向加工程序,用示波器分别监测  $A$ 、 $B$ 、 $C$  三相信号,发现  $DX-A$  无脉冲信号输出,再检测 MC75452 的 5 脚波形,正常,当用示波器测  $V_{23}$  基极波形时,无信号输出。所以故障可能出在光电耦合器  $B_5$  上,试换上同一型号,故障消除。故该故障是由于光电耦合器  $B_5$  的损坏造成  $A$  相信号的阻断。

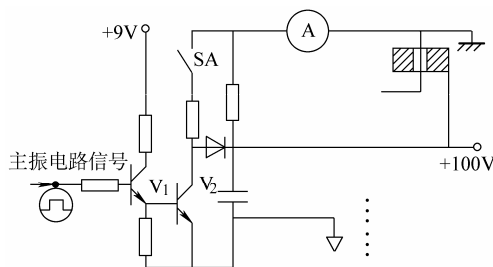
图 6-19 脉冲电源功放板电路

图 6-19 是脉冲电源功放板电路。

看是否有输出,可用示波器检查来自多谐振荡器的波形是否正常,有无方波波形。若发射极无波形,多谐振荡器波形正常,则断定晶体管  $V_1$  基极与发射极开路。若发射极波形正常,则检查功放管  $V_2$  的集电极是否存在开路,功放管是否损坏。

故障检查与分析:这类故障应检查功放板电路。图 6-19 功放板电路中  $V_2$  功率放大管击穿会导致电流过大。功放电路板有 6 块、9 块和 12 块配置的,可以通过切换开关 SA 来逐个判断哪块出现问题。若功放管有开路、击穿、短路等损坏,应更换功放管。

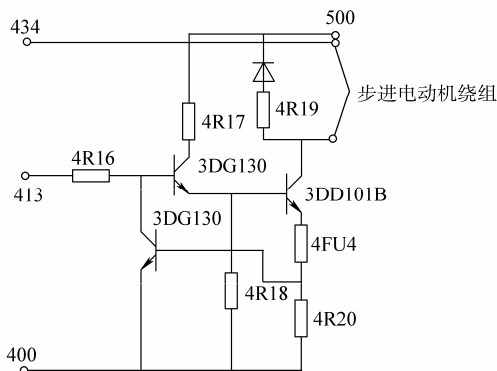
图 6-25 步进驱动电路原理图

根据该机床步进驱动电路原理图(见图6-25),检查X轴驱动电路、各晶体管元件,发现一只大功率晶体管3DD101B断路,从而造成步进电动机输入端A、B、C三相缺相运行,进而造成故障发生。

说明:在经济型数控机床中,步进驱动电路的大功率晶体管是故障率较高的部件,这是其系统为开环控制所致。当机床在加工过程中,由于某种原因发生过载或过流时,其开环系统无法检测到这种过载或过流信号,从而控制步进驱动电路停止工作,而是按部就班地继续执行其控制指令,驱使大功率晶体管在过载或过流状态下工作,因此,必然会烧毁晶体管。这也是经济型数控系统的一个致命的弊病。
