# 新型进口彩电上门维修 速查手册

孙德印 主编

本书从上门维修的需要出发,搜集了新型进口彩电维修的常用必备资料。全书共分5章,第1章为进口彩电机心机型与电路配置速查;第2章为进口彩电总线调整方法速查;第3章为进口数码、高清彩电维修技法速查;第4章为进口液晶、等离子彩电维修技法速查;第5章为进口彩电易发故障维修速查。本书为维修进口新型彩电,特别是维修高清、液晶、等离子彩电提供必要的维修资料和维修技法。

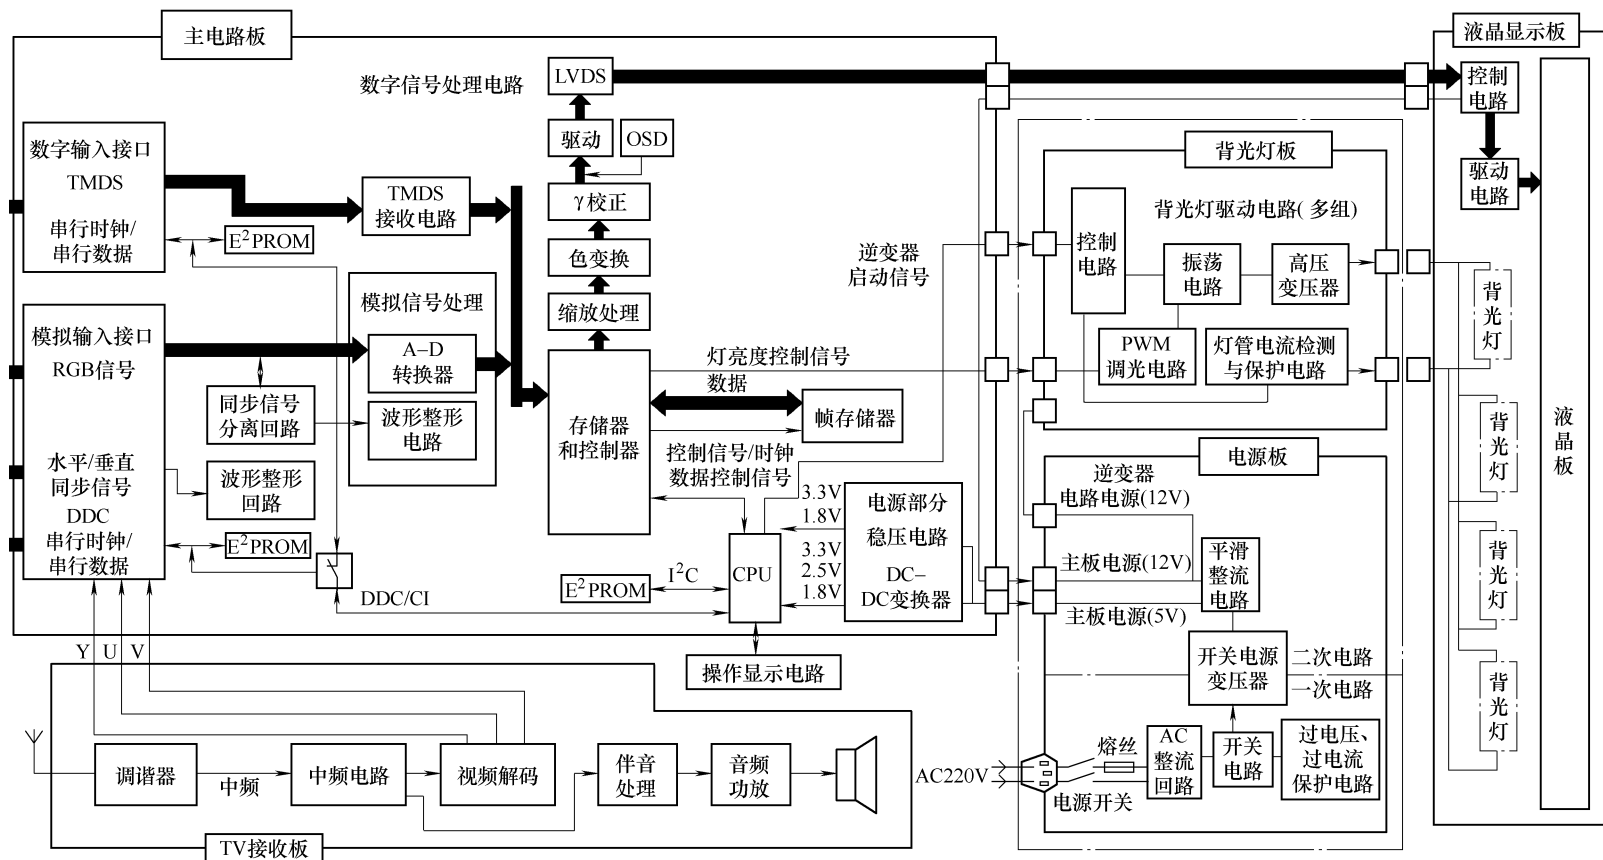
图 1-1 数字高清液晶电视典型电路结构

TV电视接收板:电视信号经调谐器、中频电路、视频解码和伴音处理,解出视频和伴音信号,其中YUV图像信号送到主电路板进行图像处理。多数液晶彩电还将音频处理电路和伴音功放电路安排在TV电视接收板上,TV音频信号和主板上输入的音频信号,经音效处理、功率放大,推动扬声器发出声音。

主电路板:具有多种信号接口电路,它可以直接接收来自其他视频设备的数字信号,也可以接收来自计算机显卡的VGA模拟视频图像信号(R、G、B)以及DIV、HDMI、USB的数字信号,每种信号都伴随同步信号。模拟R、G、B信号需要经模拟信号处理电路中的A-D转换器,变成数字视频信号,再进行数字图像处理。不同格式的视频信号在进行数字处

理的同时要进行格式变换，与显示格式相对应。经存储器 and 控制器、缩放电路、色变换电路、伽玛校正 ( $\gamma$ ) 电路、低压差分信号 (LVDS) 形成电路，变成驱动液晶显示板的控制信号 (X、Y 轴驱动)。微控制器电路主要包括 MCU (微控制器)、存储器等，是整机的指挥中心，其中 MCU 用来接收按键信号、遥控信号，然后再对相关电路进行控制，以完成指定的功能操作。存储器用于存储彩电的设备数据和运行中所需的数据。图中，DDC (Display Data Channel) 是显示数据通道；DDC/CI (Display Data Channel/Command Interface) 是显示数据通道/指令接口；TMDS (Transition Minimized Differential Signal) 是最小化传输差分信号；LVDS (Low Voltage Differential Signaling) 是低压差分信号；OSD (On Screen Display) 是屏上显示电路，即字符信号发生器。

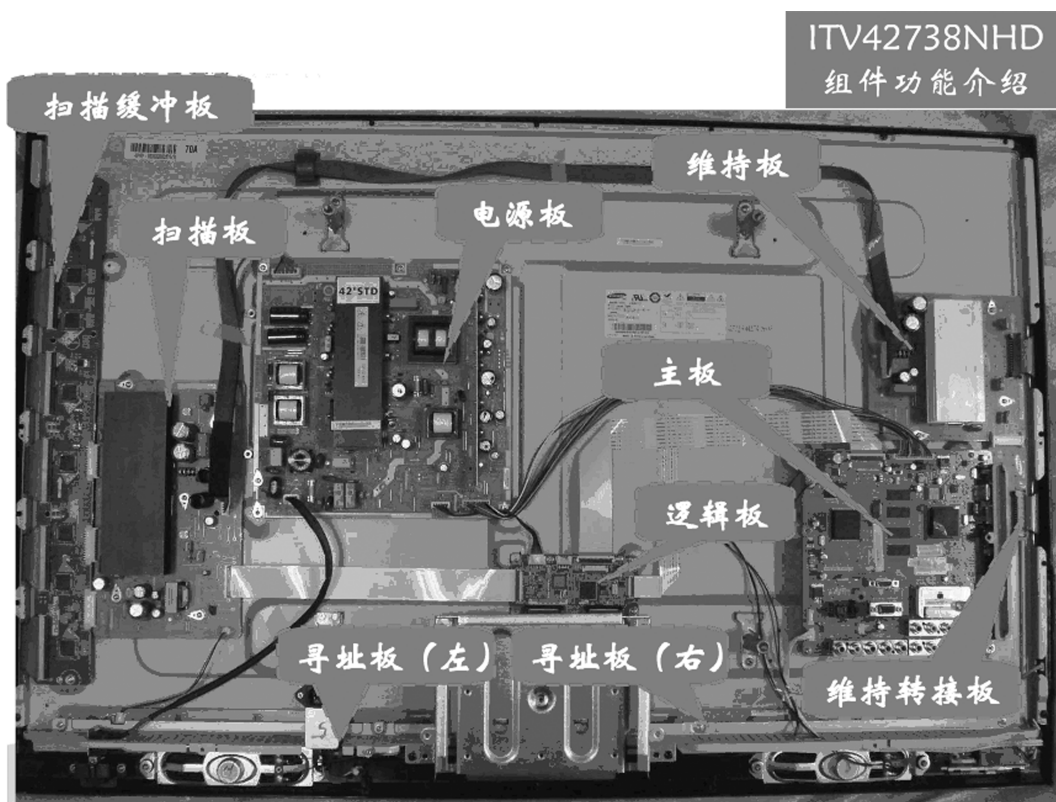
图 1-2 等离子彩电组件分布示意图

扫描缓冲板：主要由高压驱动电路组成，多由上、下两块扫描缓冲板组成，上缓冲板松下称为“SU 板”，三星称为“YB up”板，LG 称为“YDRV-TOP”板；下缓冲板松下称为“SD 板”，三星称为“YB low”板，LG 称为“YDRV-BTM”板。如长虹 PT4216 分辨率为 852×480 的显示屏，一块扫描缓冲板上安装有 4 块驱动电路，两个扫描缓冲板共 8 块驱动

电路，每个电路有 64 路输出，总共 512 路输出，对应显示屏上 512 个扫描电极（其中 32 路未用）。扫描缓冲板接收扫描板的驱动信号，通过扫描驱动电路依次向显示屏扫描电极提供扫描波形。

**维持板：**松下称为“SS”板，三星称为“X”板，LG 称为“Z-SUS”板。维持板主要由维持控制信号缓冲电路、能量恢复电路、维持驱动电路等组成。维持板是将逻辑板提供的维持控制信号经缓冲、切换、隔离、放大、MOS 管或 IGBT 驱动后生成维持驱动波形，并通过连接器（FPC 线）向面板的维持电极提供维持驱动波形。如分辨率为  $852 \times 480$  的显示屏一般通过两个 FPC 线连接至屏上 480 根维持电极。

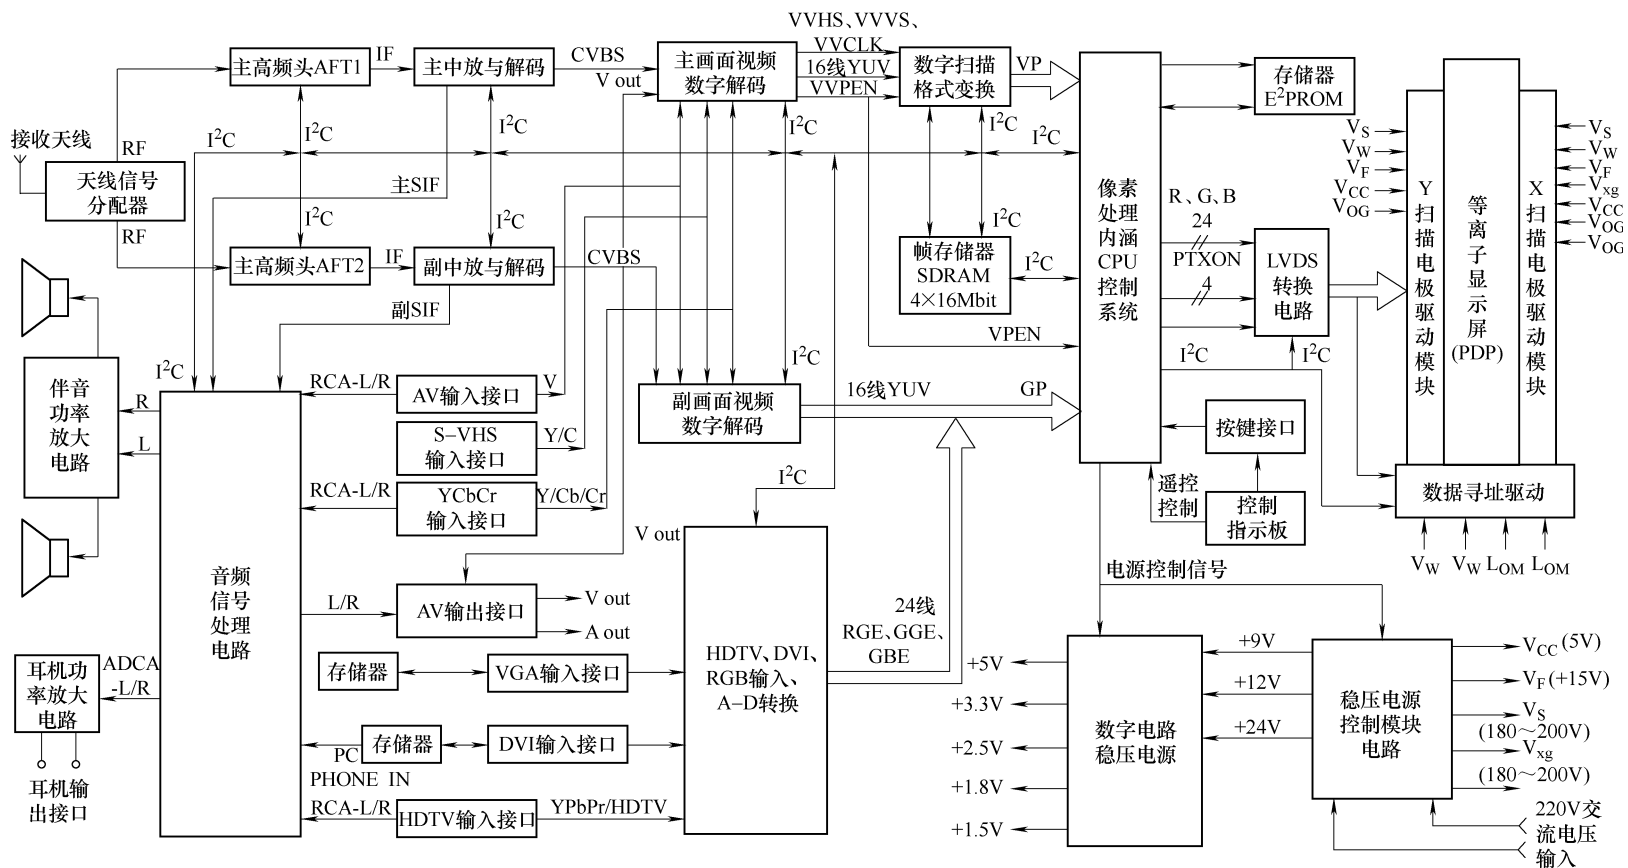
图 1-3 等离子彩电主板组成框图和信号流程

数字电路板：数字电路板又称为 IPQ 或 FB 电路板，也称为变频板。数字电路板主要用来完成模拟视频信号 Y/C 及 YPbPr 或 YCbCr 信号源识别切换，亮/色解码处理，然后对产生的模拟 YUV 信号进行扫描格式转换及图像伸缩处理。这些信号处理电路主要由数字电路板上的 DPTV-3 完成。

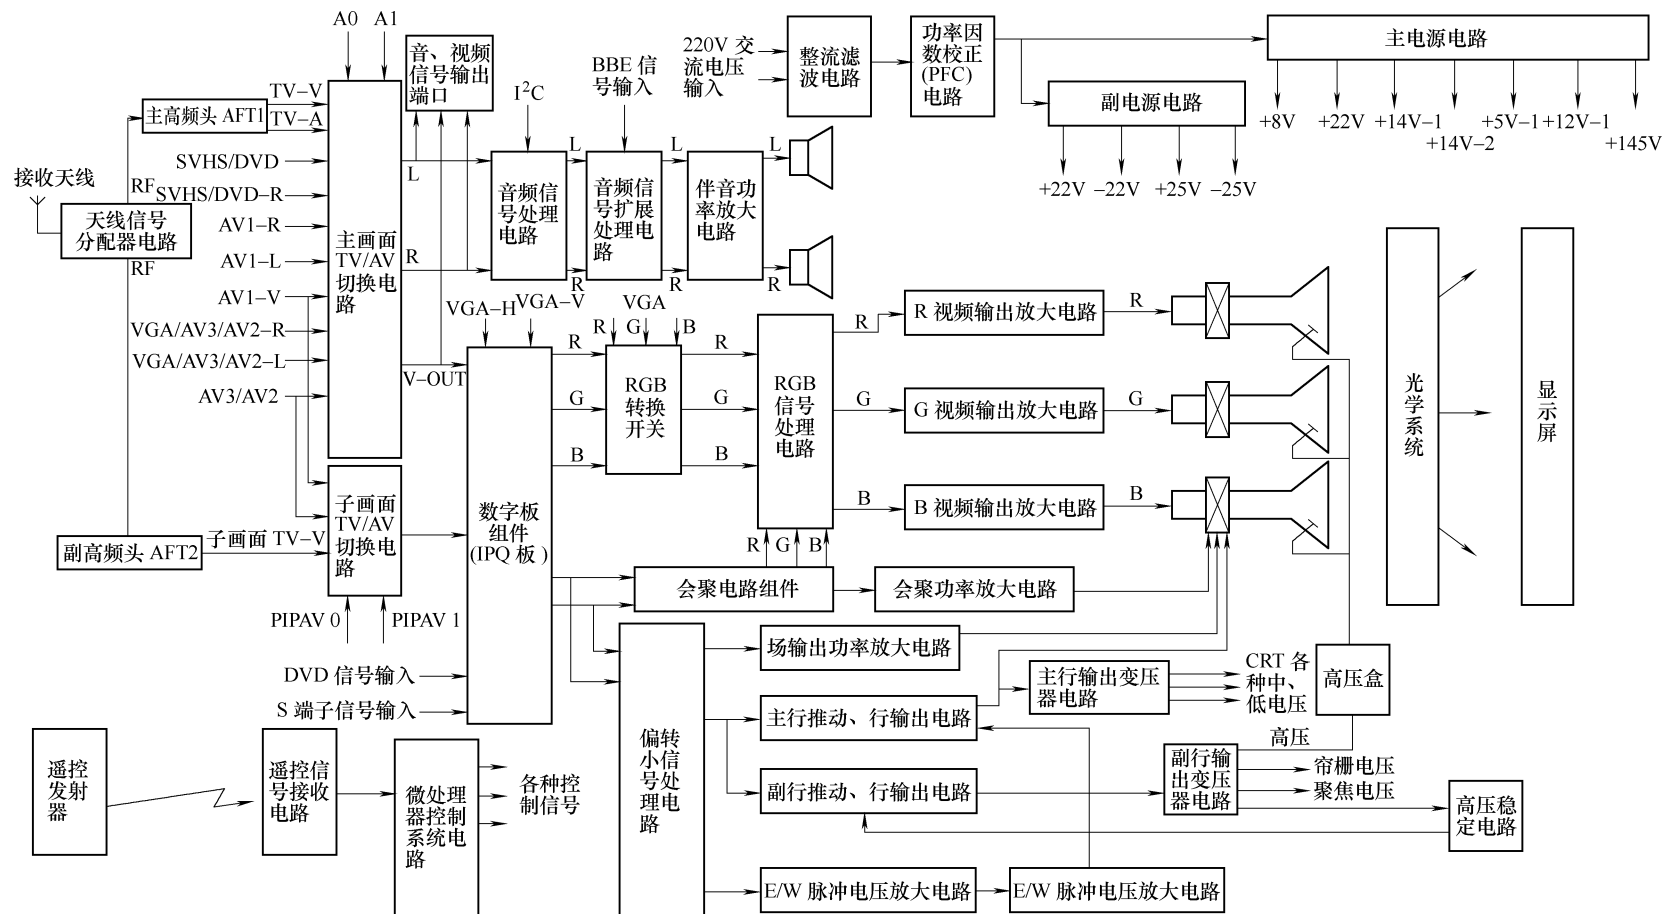
图 1-4 背投影电基本组成电路框图

数字会聚组件电路：数字会聚组件电路的作用是产生改变投影管电子束水平及垂直方向位置发生变化的控制信号，最终使三幅不重合的单色画面重合。会聚组件产生的会聚调整信号有 RV、RH、BV、BH、GV、GH 六路会聚信号和会聚调整画面三基色信号。这些信号中的字母“V”表示垂直方向调整，字母“H”表示水平方向调整。会聚组件产生的会聚调整信号被送往主电路板的 RGB 混合处理电路，通过 RGB 混合处理电路控制后，在屏幕上显示会聚调整时的会聚网格画面，其形状类似于音量控制时屏幕上显示音量大小控制的“字条”。会聚网格画面的颜色可以在红、绿、蓝、青色、黄色、白色之间切换。会聚电路常见

有先锋会聚组件与 ST 会聚组件两大类，两者不能互换。

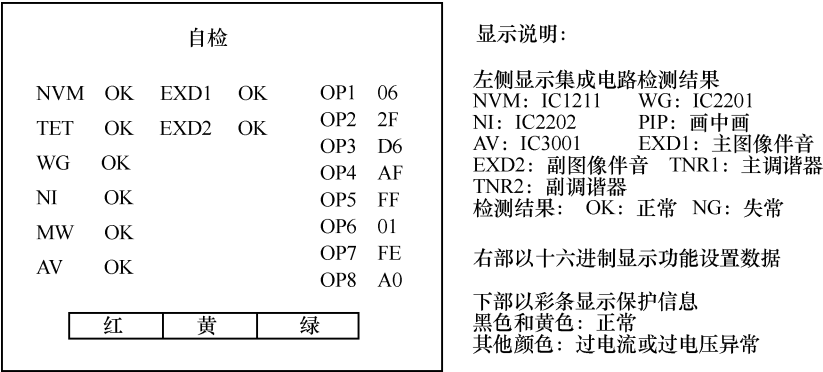
松下 E1W 机心背投彩电具有故障自检显示功能，故障自检显示的方法是：正常电视收看状态下，按遥控器上的“定时关机”键和背投控制面板上的“音量 -”键，即可进入故障自检状态。进入故障自检状态后，频道号码自动回到 1，屏幕上显示自检相关信息如图 3-1 所示，供维修时参考，屏幕上主要显示以下三种信息：

屏幕的左侧以代号方式显示自检信息。集成电路的代号代表的集成电路如下：NVM：存储器 IC1211，WG：德国立体声解码电路 IC2201，NI：NICAM 解码电路 IC2002，PIP：画中画处理电路，AV：AV/TV 转换电路 IC3001，EXD1：主画面彩色和伴音处理电路，EXD2：副画面耳机电路。集成电路后部显示自检结果，显示 OK 表示正常，显示 NG 表示不正常。

屏幕的下部以彩条的形式显示保护自检信息。显示黑色或黄色彩条表示电视机工作正常；显示其他颜色彩条，表示电视机曾经发生过电流、欠电压故障。

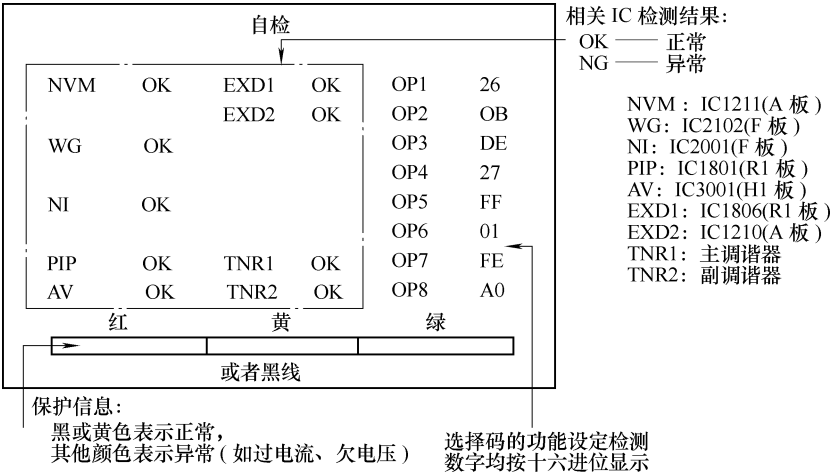
图 3-2 松下 E2 机心自检显示

松下 E2 机心背投彩电具有故障自检显示功能，故障自检显示的方法是：正常电视收看状态下，按遥控器上的“定时关机”键和背投控制面板上的“音量 -”键，即可进入故障自检状态。进入故障自检状态后，频道号码自动回到 1，屏幕上显示自检相关信息，供维修时参考，屏幕上显示的故障自检相关信息如图 3-2 所示，主要显示以下三种信息：

NVM：存储器 IC1211，WG：德国立体声解码电路 IC2102，NI：NICAM 解码电路 IC2001，PIP：画中画处理电路，AV：AV/TV 转换电路 IC3001，EXD1：主画面处理电路 IC1806，EXD2：副画面处理电路，IC1210，TNR1：主调谐器，TNR2：副调谐器。集成电路后部显示自检结果，显示 OK 表示正常，显示 NG 表示不正常。

屏幕的下部以彩条的形式显示保护自检信息。显示黑色或黄色彩条表示电视机工作正常；显示其他颜色彩条，表示电视机曾经发生过电流、欠电压故障。

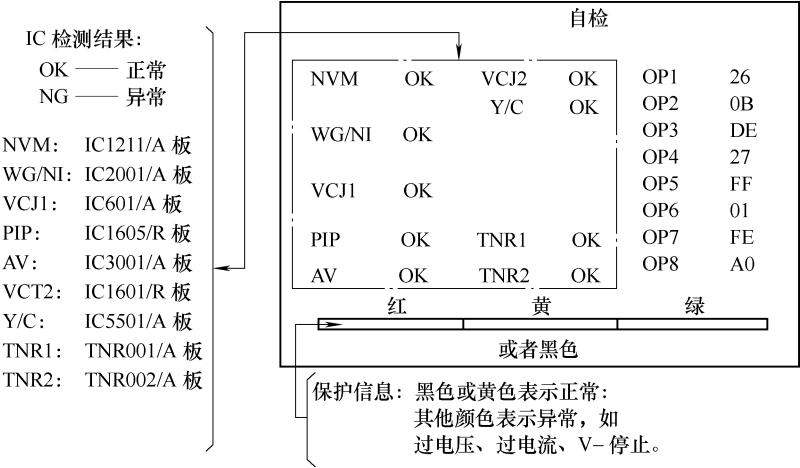
图 3-3 松下 E3 机心自检显示

松下 E3 机心背投彩电具有故障自检显示功能，故障自检显示的方法是：正常电视收看状态下，按遥控器上的“定时关机”键和背投控制面板上的“音量 -”键，即可进入故障自检状态。进入故障自检状态后，频道号码自动回到 1，屏幕上显示自检相关信息如图 3-3 所示，供维修时参考，屏幕上主要显示以下三种信息：

屏幕的左侧以代号方式显示自检信息。集成电路的代号代表的集成电路如下：NVM：存储器 IC1211，WG/NI：德国立体声和 NICAM 解码电路 IC2001，VCJ：主画面处理电路 IC601，PIP：画中画处理电路 IC1605，AV：AV/TV 转换电路 IC3001，VCJ2：副画面处理电路 IC0601，Y/C：梳状滤波器 Y/C 分离电路 IC5501，TNR1：主调谐器 TNR001，TNR2：副调谐器 TNR002。集成电路后部显示自检结果，显示“OK”表示正常，显示“NG”表示不正常。

屏幕的下部以彩条的形式显示保护自检信息。显示黑色或黄色彩条表示电视机工作正常；显示其他颜色彩条，表示电视机曾经发生过电流、欠电压故障。

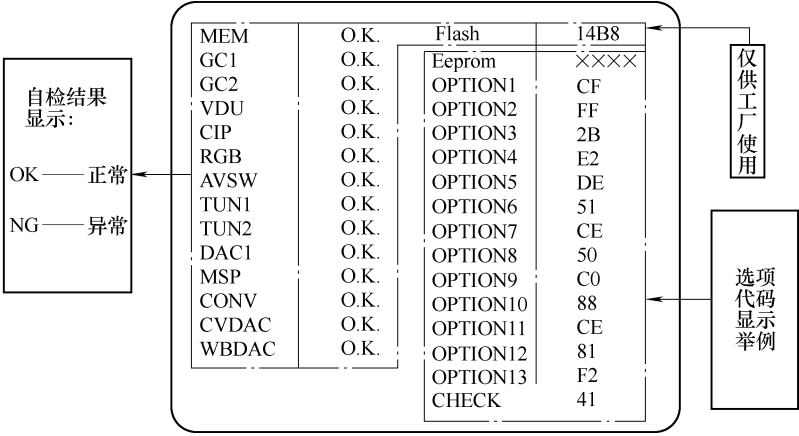
图 3-4 松下 EURO 7VP 机心自检显示

松下 EURO7VP 机心是高清晰、高亮度背投影式彩色电视机，具有故障自检显示功能，故障自检显示的方法是：同时按下遥控器上的“HELP”键和电视机上的“音量-”键，即可进入故障自检状态。进入故障自检状态后，屏幕上显示自检相关信息如图 3-4 所示。

屏幕的左侧以代号方式显示自检信息。集成电路的代号代表的集成电路如下：MEM：IC1104 存储器（A 板），GC1：IC1301 主核心 IC（DG 板），GC2：IC1304 副核心 IC（DG 板），VDU：IC1305 视频处理（DG 板），CIP：IC1303 处理 CIP（DG 板），RGB：IC1315 处理 RGB（A 板），AVSW：IC3001AV/TV 开关（A 板），TUN1：TNR001 主调谐器（A 板），TUN2：TNR002 副调谐器（A 板），DAC1：IC1253 处理 DAC（A 板），MSP：IC2001 立体声解码（A 板）CONV：IC7107 汇聚 DAC（A 板），CVDAC：IC7121 汇聚 DAC 控制（A 板），WBDAC：IC7702 白平衡（A 板）。集成电路后部显示自检结果，显示“OK”表示正常，显示“NG”表示不正常，无该集成电路配置时也显示“—”。

屏幕的下部以彩条的形式显示保护自检信息。显示黑色或黄色彩条表示电视机工作正常；显示其他颜色彩条表示电视机发生过电流或电压失常故障。

松下 EUR07 机心锐屏高清彩电，是松下公司开发的影音头等舱 GIGA-P500 锐屏系列新型彩色电视机。松下 EUR07 机心纯平彩电具有故障自检功能，通过总线系统对被控电路进行状态检测，当检测到被控电路发生故障时，将故障信息存储到存储器中，进入自检模式后，可在屏幕上显示自检信息，供维修时参考，自检显示方法是：同时按下遥控器上的“HELP”键和电视机上的“音量-”键，即可进入故障自检状态，在屏幕上显示故障自检信息，显示内容与图 3-4 松下 EURO7VP 机心的自检显示内容相似，包括集成电路功能符号和检测结果，检测结果中，“OK”表示该电路正常，“NG”表示该电路发生故障。屏幕的右侧显示该彩电的预选功能设定数据。检查结束，按下任何一个按键均可退出自检模式。

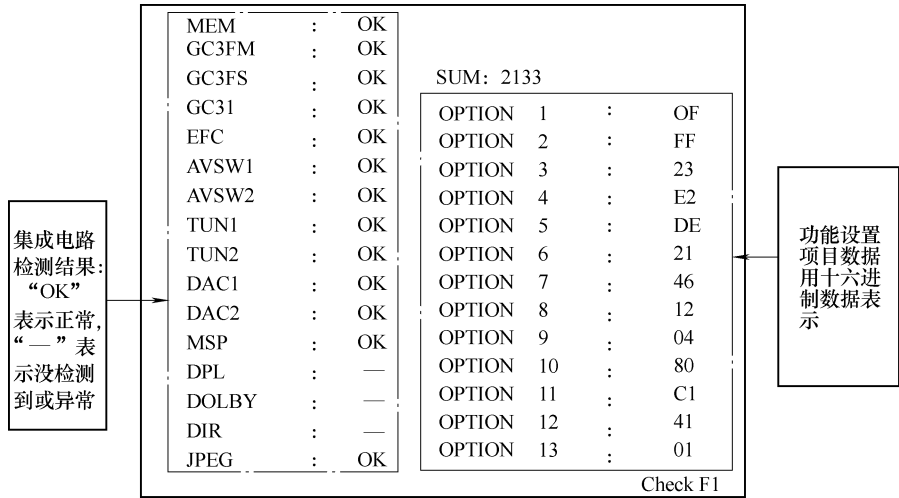
图 3-5 松下 GP11 机心自检显示

进入故障自检状态后，屏幕上显示自检相关信息如图 3-5 所示，屏幕的左侧以代号方式显示自检信息。集成电路的代号代表的集成电路如下：MEM：存储器（DG 板），AVSW2：AV/TV 开关 2（A 板），GC3FM：主核心 IC（DG 板），TUN1：TNR001 主调谐器（A 板），GC3FS：副核心 IC1（DG 板），TUN2：TNR002 副调谐器（A 板），GC31：副核心 IC2（DG 板），DAC1：D/AC 转换 1（A 板），EFC：75Hz 场频变换（A 板），DAC2：D/AC 转换 2（A 板），AVSW1：AV/TV 开关 1（A 板），MSP：立体声解调（A 板）。集成电路后部显示自检结果，显示“OK”表示正常，显示“NG”表示不正常，无该集成电路配置时也显示“—”。

屏幕的下部以彩条的形式显示保护自检信息。显示黑色或黄色彩条表示电视机工作正常；显示其他颜色彩条表示电视机发生过电流或电压失常故障。

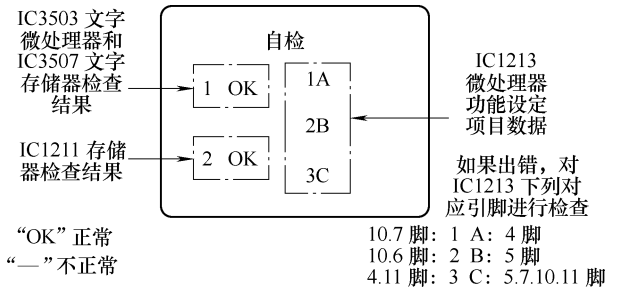
图 3-6 松下 M16M 机心自检显示

松下 M16M 机心总线系统具有故障自检功能，通过总线系统对被控电路进行状态检测，当检测到被控电路发生故障时，将故障信息存储到存储器中，进入自检模式后，可在屏幕上显示自检信息，供维修时参考，其自检显示的方法是：同时按遥控器上的“定时关机”键和电视机上的“音量－”键，即可进入故障自检状态，屏幕上显示自检结果如图 3-6 所示。

“定时关机”键和电视机上的“音量 -”键，即可进入故障自检状态，屏幕上显示自检结果与图 3-6 的 M16M 机心相似。屏幕左侧显示的是对电路的检查结果，“OK”为正常，“—”为不正常；屏幕右侧显示电路设置选项码。

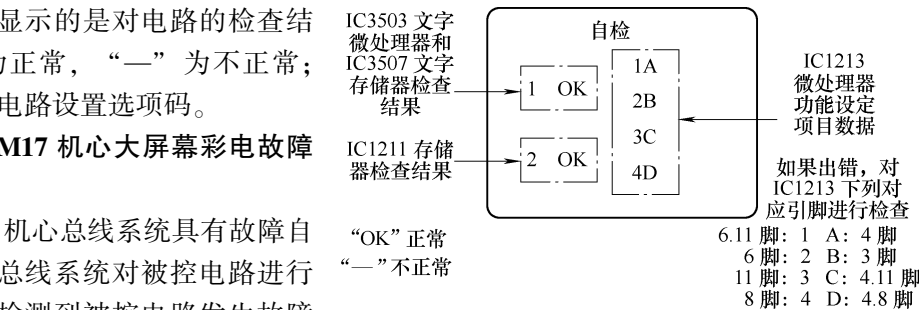
图 3-7 松下 M16MV3 机心自检显示

松下 M16MV3 机心总线系统具有故障自检功能，通过总线系统对被控电路进行状态检测，当检测到被控电路发生故障时，将故障信息存储到存储器中，进入自检模式后，可在屏幕上显示自检信息，供维修时参考，其自检显示的方法是：同时按遥控器上的“定时关机”键和电视机上的“音量 -”键，即可进入故障自检状态，屏幕上显示自检结果如图 3-7 所

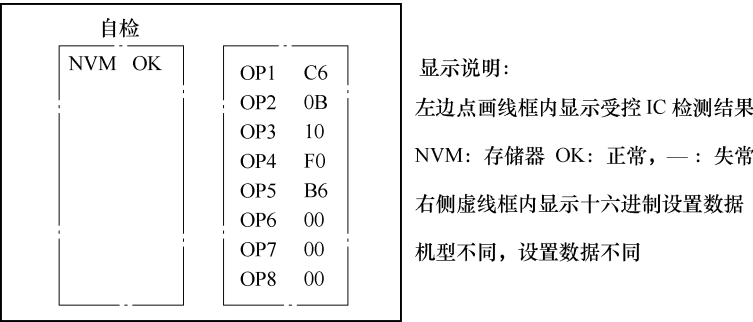
图 3-8 松下 M17 机心自检显示

松下 M17 机心总线系统具有故障自检功能，通过总线系统对被控电路进行状态检测，当检测到被控电路发生故障时，将故障信息存储到存储器中，进入自检模式后，可在屏幕上显示自检信息，供维修时参考，其自检显示的方法是：同时按遥控器上的“定时关机”键和电视机上的“音量 -”键，即可进入故障自检状态，屏幕上显示自检结果如图 3-8 所示。屏幕左侧显示的是对电路的检查结果，“OK”为正常，“—”为不正常；屏幕右侧显示电路设置选项码。

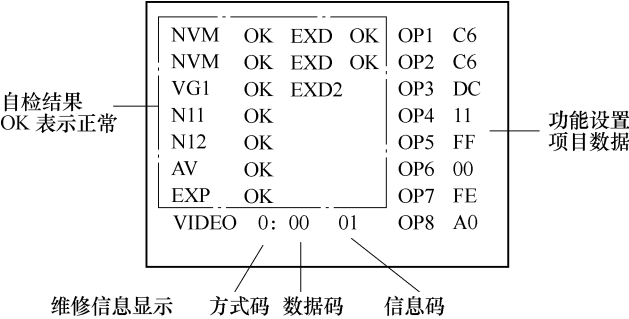
图 3-9 松下 M17V 机心自检显示

松下 M17V 机心总线系统具有故障自检功能，通过总线系统对被控电路进行状态检测，当检测到被控电路发生故障时，将故障信息存储到存储器中，进入自检模式后，可在屏幕上显示自检信息，供维修时参考，其自检显示的方法是：先将音量减小到 0，再同时按遥控器上的“定时关机”键和电视机上的“音量 -”键，即可进入故障自检状态，屏幕上显示自检结果如图 3-9 所示。屏幕左侧显示的是对电路的检查结果，“OK”为正常，“—”为不正常；屏幕右侧显示功能设置选项数据，屏幕的下部显示录像机维修信息，用数字形式表示，按遥控器上的“向下方向”键，可依次查看其他维修信息，其录像机维修方式码对应的内容见表 3-8 所示，维修信息码代表的内容见表 3-9 所示。

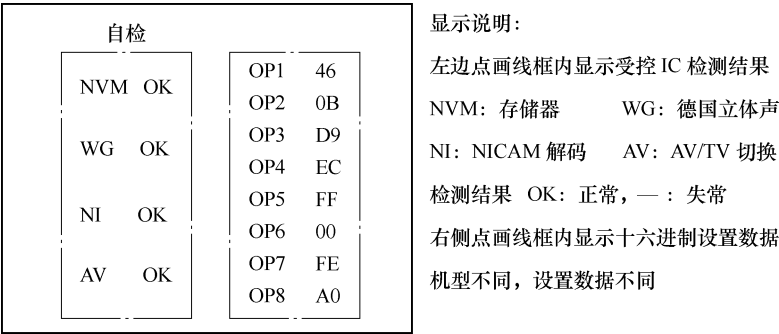
图 3-10 松下 M17W 机心自检显示

松下 M17W 机心总线系统具有故障自检功能，通过总线系统对被控电路进行状态检测，当检测到被控电路发生故障时，将故障信息存储到存储器中，进入自检模式后，可在屏幕上显示自检信息，供维修时参考，其自检显示的方法是：电视机正常收视状态下。同时按压电视机操作面板上的“音量－”键和遥控器上的“定时关机”键，电视机进入自检状态。进入自检状态后，屏幕的显示自检结果如图 3-10 所示。

屏幕左侧显示的是对电路的检查结果，“OK”为正常，“—”为不正常；屏幕右侧显示功能设置选项数据。当进入自检状态后，屏幕显示“NVM OK”，其意思为存储器正常。但当存储器出现故障，造成每次都要用遥控器上的“遥控关机”键（或电视机上的“频道＋/－”键）启动机器。若在此时进入自检状态，屏幕仍会显示“NVM OK”字符。所以该项目仅仅只能作为一种参考，如果一味地坚持“NVM OK”就认为存储器一定正常，那么在维修时就有可能走弯路。

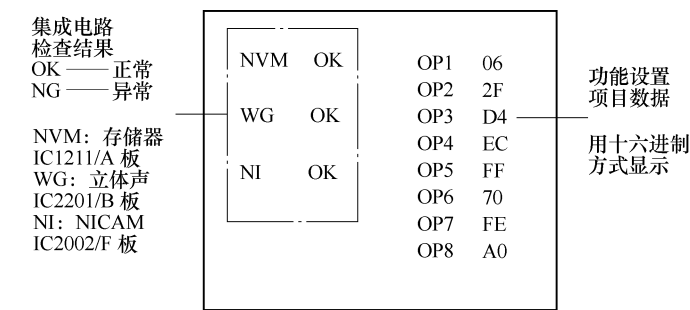
图 3-11 松下 M18 机心自检显示

松下 M18 机心总线系统具有故障自检功能，通过总线系统对被控电路进行状态检测，当检测到被控电路发生故障时，将故障信息存储到存储器中，进入自检模式后，可在屏幕上显示自检信息，供维修时参考，其自检显示的方法是：同时按遥控器上的“定时关机”键和电视机上的“音量－”键，即可进入故障自检状态，屏幕上显示自检结果如图 3-11 所示。屏幕左侧显示的是对电路的检查结果，“OK”为正常，“—”为不正常；屏幕右侧显示电路设置选项码。

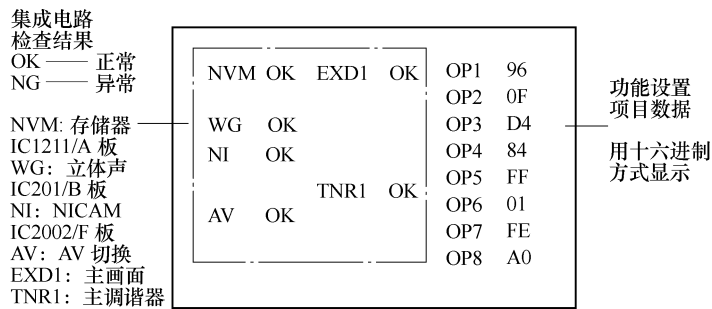
图 3-12 松下 M18M 机心自检显示

显示自检信息，供维修时参考，其自检显示的方法是：同时按遥控器上的“定时关机”键和电视机上的“音量 -”键，即可进入故障自检状态，屏幕上显示自检结果，普通机型的自检显示如图 3-12 所示，画中画机型的自检显示如图 3-13 所示。屏幕左侧显示的是对电路的检查结果，“OK”为正常，“—”为不正常；屏幕右侧显示电路设置选项码。

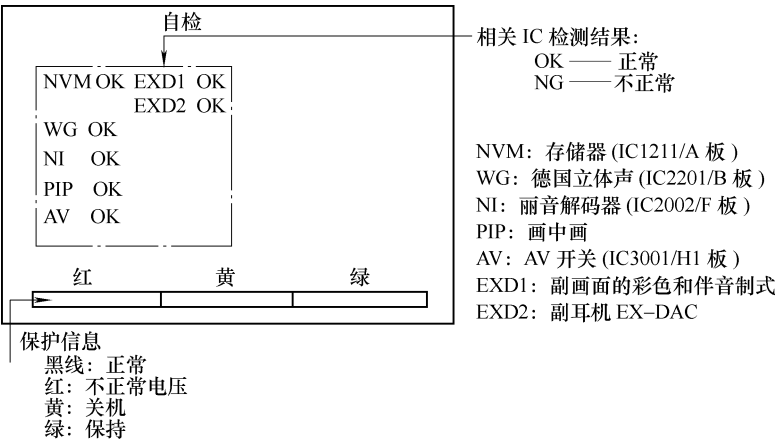
图 3-14 松下 M18W 机心自检显示

当进入自检状态后，屏幕显示故障自检结果如图 3-14 所示，屏幕的左侧显示集成电路

代号：NVM 代表存储器；WG 代表德国立体声；NI 代表丽音解码器；PIP 代表画中画处理集成电路；AV 代表 AV 切换开关集成块；EXD1 代表副画面的彩色和伴音制式；EXD2 代表副耳机信号放大处理集成电路；集成电路后面是自检结果：字符显示“OK”代表正常，若字符显示“NG”代表该部分电路不正常。底部显示线的信息为：红线代表电压不正常，黄线为关机，绿线为保持，黑线代表工作正常。

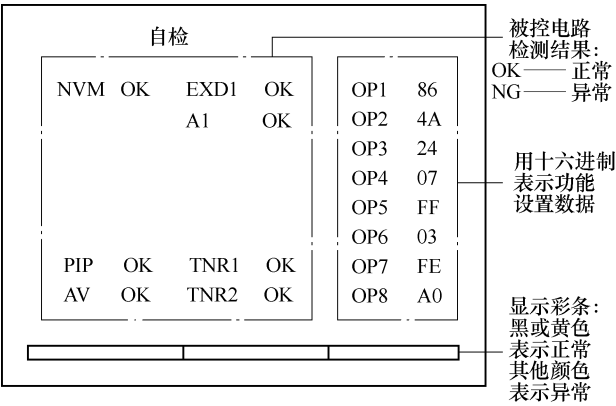
图 3-15 松下 M19 机心自检显示

松下 M19 机心总线系统具有故障自检功能，通过总线系统对被控电路进行状态检测，当检测到被控电路发生故障时，将故障信息存储到存储器中，进入自检模式后，可在屏幕上显示自检信息，供维修时参考，其自检显示的方法是：同时按遥控器上的“定时开关”键和电视机上的“音量-”键，电视机便进入自检状态。自检结果显示在屏幕上，见图 3-15 所示，频道号码自动回到 1。屏幕的左侧显示集成电路代号，集成电路后面是自检结果：字符显示“OK”代表正常，若字符显示“NG”代表该部分电路不正常。底部显示线的信息为：黑色和黄色表示正常，其他颜色表示异常，电视机曾经发生过电流、过电压故障。

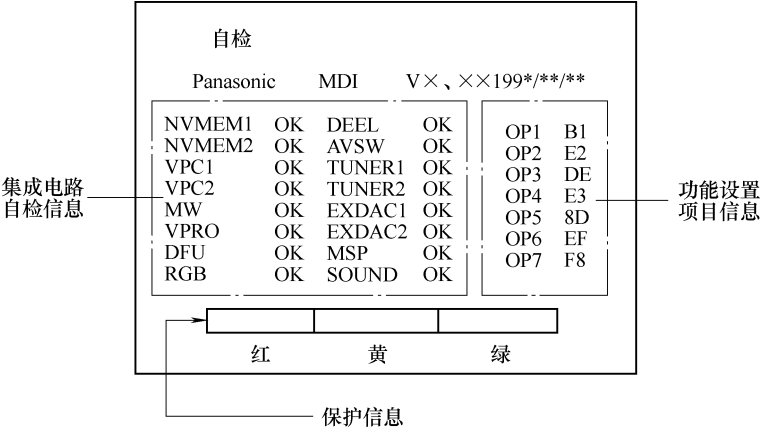
图 3-16 松下 MD1 机心自检显示

松下 MD1 机心彩电具有故障自检功能，当电视机发生故障时，如果屏幕显示功能正常，可进入故障自检状态，在屏幕上显示故障自检信息，供维修时参考，其进入故障自检显示状态的方法：正常电视收看状态下，按遥控器上的“定时关机”键和电视机控制面板上的“音量-”键，即可进入故障自检状态。进入故障自检状态后，频道号码自动回到 1，并自

动进入 4:3 扫描状态。屏幕上显示自检相关信息，如图 3-16 所示，供维修时参考，屏幕上主要显示以下三种信息：

(1) 屏幕右侧显示该机功能设置项目的数据，其设置项目以 16 进制的方式显示设置数据，与电视机的电路配置、功能设置有关，不可随意调整和更改。如果出错，会引起电视机功能丢失或引发其他奇特故障，需进入维修模式，按照屏幕上显示的数据，进行恢复。

(3) 屏幕的下部以彩条的形式显示保护自检信息。显示黑色彩条表示电视机工作正常；显示红色彩条表示电视机发生电压失常故障；显示黄色彩条表示电视机发生过电流、过载故障；显示绿色彩条表示电视机发生场扫描故障。

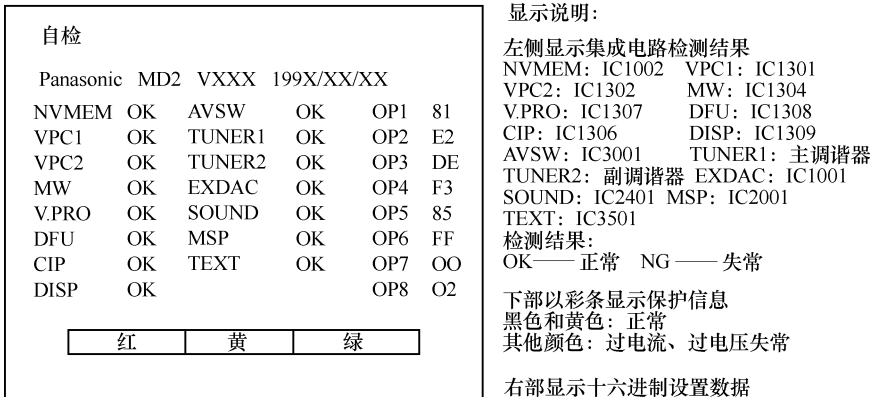
图 3-17 松下 MD2 机心自检显示

松下 MD2 机心彩电具有故障自检功能，当电视机发生故障时，如果屏幕显示功能正常，可进入故障自检状态，在屏幕上显示故障自检信息，供维修时参考，其进入故障自检显示状态的方法是：正常电视收看状态下，按遥控器上的“定时关机”键和电视机控制面板上的“音量-”键，即可进入故障自检状态。进入故障自检状态后，屏幕上显示自检相关信息，如图 3-17 所示，供维修时参考，屏幕上主要显示以下三种信息：

(3) 屏幕的下部以彩条的形式显示保护自检信息。显示黑色或黄色彩条表示电视机工作正常；显示其他颜色彩条表示电视机发生过电流或电压失常故障。

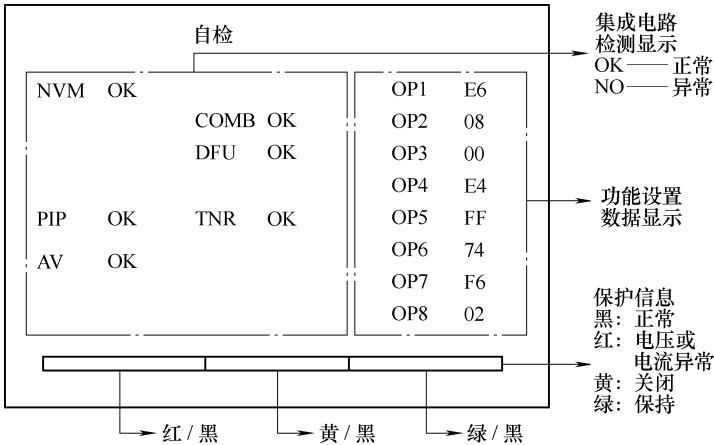
图 3-18 松下 MD2L 机心自检显示

松下 MD2L 机心画中画彩电，具有故障自检功能，通过总线系统对被控电路进行状态检测，当检测到被控电路发生故障时，将故障信息存储到存储器中，进入自检模式后，可在屏幕上显示自检信息，供维修时参考，其进入故障自检显示状态的方法是：正常电视收看状态下，同时按下遥控器上的“定时关机”（OFF TIMER）键和电视机上的“音量 -”键，即可进入故障自检状态，进入故障自检状态后，电视机自动切换到全屏幕显示状态，并将频道置于 1 频道位置，在屏幕上显示如图 3-18 所示的故障自检信息，频道号码自动回到 1，屏幕上主要显示以下三种信息：

- (1) 屏幕右侧显示该机功能设置项目的数据，该数据按 16 进制显示，与电视机的电路配置、功能设置有关，不可随意调整和更改。如果出错，会引起电视机功能丢失或引发其他奇特故障，需进入维修模式，按照屏幕上显示的数据，进行恢复。
- (2) 屏幕的左侧以代号方式显示自检信息。集成电路的代号代表的集成电路如下：

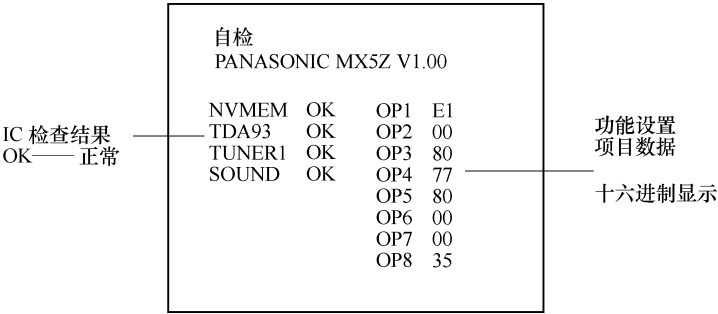
图 3-19 松下 MX5Z 机心自检显示

松下 MX5Z 机心超级单片彩电具有故障自检显示功能，按电视机上的“音量 -”键，同时按遥控器上的“定时关机”键，即可进入自检模式，屏幕上显示自检结果如图 3-19 所示：屏幕右侧显示模式选项 OPT1 ~ OPT8 的设置数据，屏幕左侧显示被检测的集成电路名称和自检结果：NVMEM 为 IC1103 存储器，TDA93 为 IC601 的 UOC，TUNER1 为 TNR001 调谐器，SOUND 为 IC2202 伴音电路，集成电路后面的“OK”表示该集成电路正常。

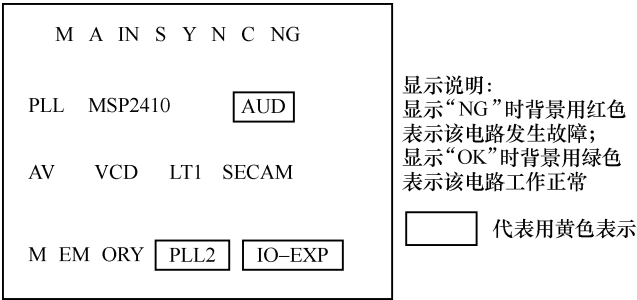
图 3-20 东芝 F2DB 机心故障自检显示

东芝 F2DB 机心具有故障自检显示功能。要进入屏幕自检显示，必须先进入维修模式，然后再进入屏幕自检显示。进入维修模式的方法是：同时按住遥控器上的“F”键和“AV”键，接着依次按遥控器上的数字键“1、0、4、8”，屏幕的右上方显示绿色的“M”字符，表示已经进入维修模式。在维修模式下，同时按遥控器上的“F”和数字键“4”，即可故障自检状态，F2DB 机心屏幕上显示如附图 3-20 所示的自检信息，以绿色背景字符显示的电路单元表示正常，以红色背景字符显示的单元电路表示不正常，以黄色背景字符显示的单元电路表示该电路在本机型上没采用。F91SB、F3SS 机心屏幕显示与其相似。

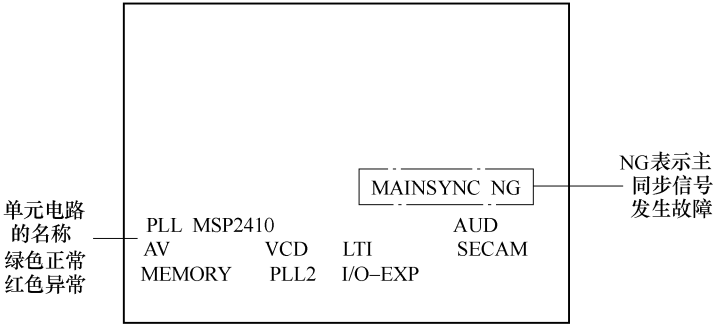
图 3-21 东芝 F3SS 机心自检显示

东芝 F3SS 机心画中画彩电具有故障自检显示功能，需先进入维修模式，方能显示自检信息，方法是：在电视机正常收视状态下，同时按遥控器上的“F”键和“AV 切换”控制键，接着依次按遥控器上的数字键“1、0、4、8”，屏幕右上角出现绿色的字符“M”，表示已进入维修模式。在维修模式下，同时按遥控器上的“F”键和数字“4”键，则进入故障自检状态，屏幕上显示自检信息如图 3-21。

图中用英文显示单元电路的名称，字符的颜色为绿色，表示该电路正常，字符的颜色为红色表示该电路发生故障，字符的颜色为黄色，表示该电路没有使用；MAIN SYNC 主同步信号的显示，如果单元后面显示“NG”，则表示该同步发生故障。查阅信息完毕，按压任意键退出自检模式。

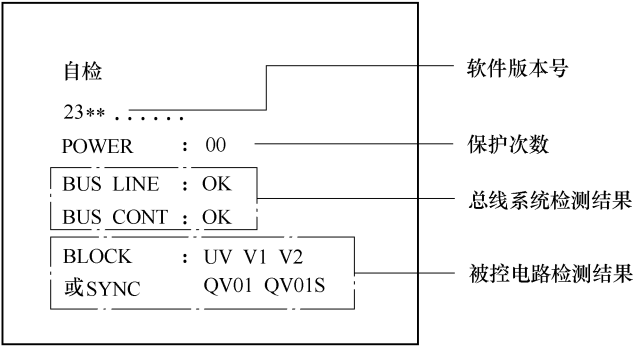
图 3-27 东芝 D1SS 机心自检显示

屏幕最上部显示 QA01 的软件版本，显示的“POWER 00”代表电源保护电路的动作次数，显示“00”表示无保护动作；显示“BUS LINE OK”代表总线系统功能正常，当显示“SDA1-GND”时表示 SDA 数据线对地短路，显示“SCL1-GND”时表示 SCL 时钟线对地短路，显示“SCL1-SDA1”时，表示 SCL 时钟线与 SDA 数据线短路；显示的“BUS CONT OK”

时表示总线系统被控电路正常，当显示“Q00 NG”时，表示该编号元件发生故障；显示“BLOCK UV V1 V2 QV1 QV01”是功能电路的符号，显示符号字符为绿色，表示电视接收/视频输入 1/视频输入 2 和 QV1/QV01 工作正常，显示的字符为红色时，说明该字符代表的电路发生故障。

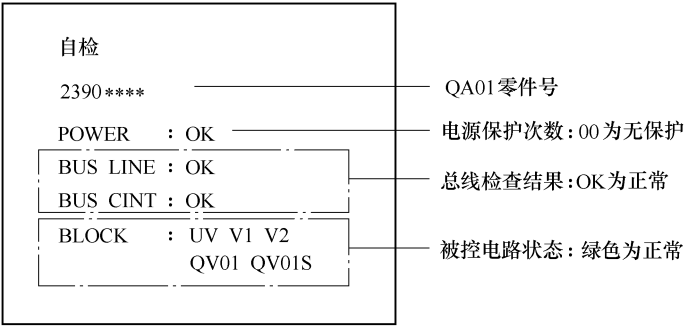
图 3-28 东芝 S6E 机心自检显示

屏幕最上部显示的“2390 \* \* \* \*”是微处理器 QA01 的零件号，显示的“POWER: 00”代表电源保护电路的动作次数，显示“00”表示无保护动作，显示“BUS LINE: OK”代表总线系统功能正常，若显示“SDA1-GND”时表示 SDA 数据线对地短路，显示“SCL1-GND”时表示 SCL 时钟线对地短路，显示“SCL1-SDA1”时，表示 SCL 时钟线与 SDA 数据线短路；显示的“BUS CONT OK”时表示总线系统被控电路正常，当显示“Q00 NG”时，表示该编号元件发生故障，显示“BLOCK UV V1 V2 QV1 QV01”是功能电路的符号，显示符号字符为绿色，表示电视接收/视频输入 1/视频输入 2 和 QV1/QV01 工作正常，显示符号字符为红色时，说明该字符代表的电路发生故障。

当显示的保护检测指示不为 0 时，查看自检显示后，可以按压遥控器上的“字符显示”（CALL）键和电视机控制面板上的“频道 -”（CHANNEL -）键，可以清除保护检测数据，使其变为 0。

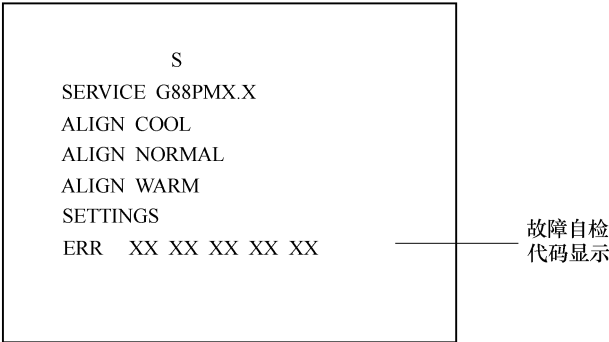
图 3-32 飞利浦 G88AA 机心自检显示

G88AA 机心具有故障自检显示功能，当被控电路发生故障时，采用指示灯闪烁方式和屏幕自检显示提供故障自检信息，当能正常开机时，打开电视机后盖，按下操作面板上的测试键，电视机即可进入维修调整状态，屏幕上显示主调整菜单，如附图 3-32 所示。上部为副菜单名称，最下部的“ERR XX XX XX XX XX”为微处理器记录的发生故障的电路代码，其中“XX”为故障代码的数字，代表发生故障的集成电路，第一个“XX”为最后一次检测到的故障代码，最后一个“XX”为第一次检测到的故障代码，最多可记录最近发生的 5 个故障代码。G88AA 机心指示灯闪烁次数和屏幕上显示的故障代码意义相同见表 3-21。查阅故障显示或调整后，按遥控器上的“待机键”，可清除故障记录并退出维修调整模

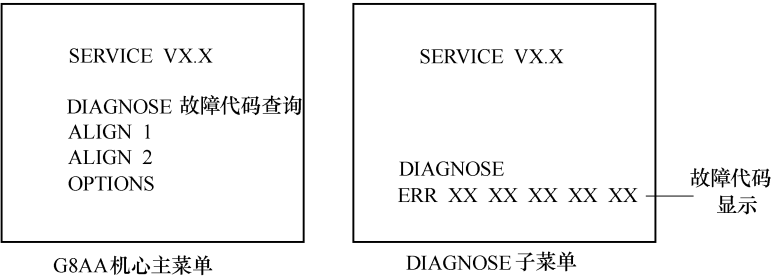
图 3-33 飞利浦 G8AA 机心自检显示

G8AA 机心具有总线自检功能，当被控电路发生故障时，采用指示灯闪烁方式和屏幕自检显示提供故障自检信息。当能正常开机时，打开电视机后盖，按下操作面板上的测试键，电视机即可进入维修调整状态，屏幕上显示主调整菜单，如附图 3-33 所示。主菜单中的“DIAGNOSE”为故障代码查询子菜单名称，进入该子菜单，即可显示“ERR XX XX XX XX”微处理器记录的发生故障的电路代码，其中第一个“XX”表示最后一次检测到的故障代码，最后一个“XX”表示第一次检测到的故障代码。如果不能进入开机状态，有的机型还以指示灯闪烁的次数报告故障部位，其指示灯闪烁的次数报告的故障部位与故障代码表示的故障部位相同。G8AA 机心指示灯闪烁次数和屏幕上显示的故障代码见表 3-22。

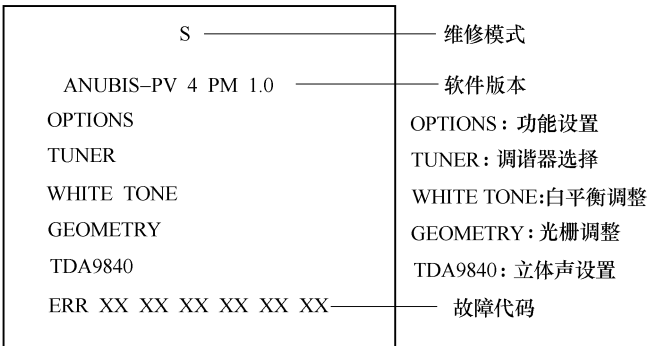
图 3-34 飞利浦 PV4.0AA 机心主菜单

修调整状态，屏幕上显示如图 3-34 所示的主调整菜单。主菜单下部显示的“ERR XX XX XX XX XX XX”为微处理器 7600 记录的发生故障的电路代码，其中第一个“XX”表示最后一次检测到的故障代码，最后一个“XX”表示第一次检测到的故障代码。PV4.0AA 机心指示灯闪烁次数和屏幕上显示的故障代码代表的故障部位相同，见表 3-23。

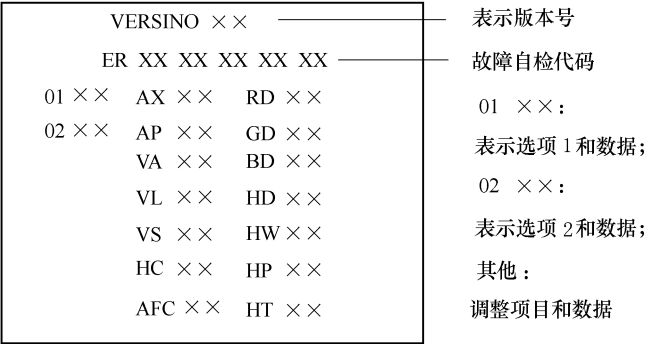
图 3-35 飞利浦 MD1.1A 机心菜单

MD1.1A 机心具有总线自检功能，当微处理器检查到被控集成电路发生故障时，采用指示灯闪烁方式和屏幕自检显示提供故障自检信息。当电视机能正常开机时，打开电视机后盖，短路小信号电路板上的“1S43”和“1S42”测试点（SERVICE），电视机即可进入维修调整状态；也可使用专用维修遥控器“RC7150”，按遥控器上的“ALIGN”键，也可进入维修状态。屏幕上显示图 3-35 所示的主调整菜单，主菜单上部显示的“ER XX XX XX XX XX”，为微处理器记录的发生故障的电路代码，其中第一个“XX”表示最后一次检测到的故障代码，最后一个“XX”表示第一次检测到的故障代码。MD1.1A 机心指示灯闪烁

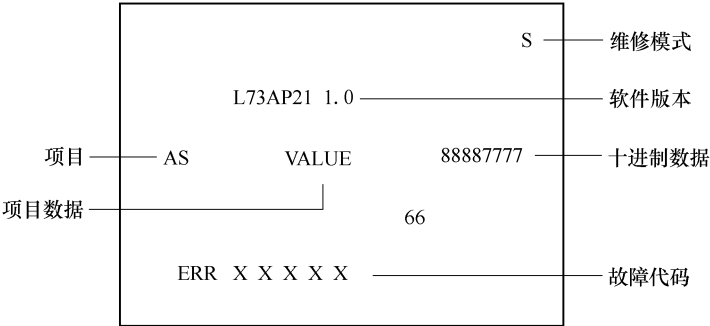
图 3-36 飞利浦 L7.3A 机心 SDM 状态菜单

L7.3 机心具有总线自检功能，当微处理器检测到被控电路发生故障时，采用指示灯闪烁方式和屏幕自检显示提供故障自检信息。当电视机能正常开机时，拆开电视机外壳，瞬间短路主电路板上的“M24”和“M25”测试点，电视机即可进入维修默认 SDM 状态，屏幕上显示绿色字符“S”和红色主菜单，菜单上报告微处理器检测到的故障代码，如图 3-36 所示，在主菜单上显示为“ERR X X X X X”，L7.3 机心指示灯闪烁次数和屏幕上显示的故障代码见表 3-27。

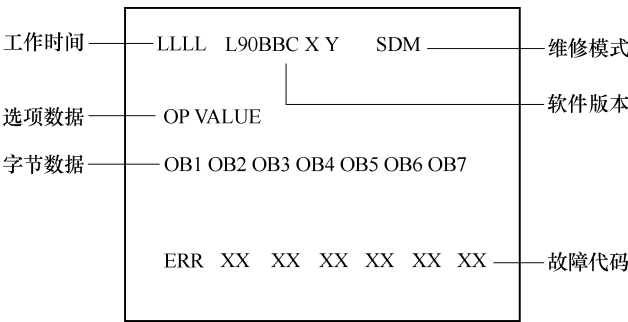
图 3-37 飞利浦 L9.1A 机心 SDM 主菜单

为“ERR X X X X”，如图 3-37 所示，位置最左边的故障代码，为最新监测到的故障代码，其故障自检显示代码与故障元件见表 3-28。该机心还可通过指示灯闪烁的方式显示故障代码。电视机在 SDM 维修默认模式下，若故障代码寄存器中含有故障代码，则 LED 闪烁的次数等于最新的故障代码数字；若使用维修专用遥控器可将故障代码缓冲区

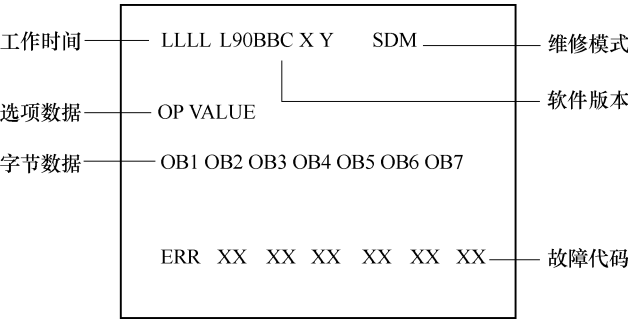
图 3-38 飞利浦 L9.2 机心 SDM 主菜单

在 SDM 维修默认模式下，按遥控器上的“OSD”键可显示故障代码；在主菜单上显示为“ERR X X X X X”，见图 3-38，位置最左边的故障代码，为最新检测到的故障代

码，其故障自检显示代码与故障元件见表 3-29。该机心还可通过指示灯闪烁的方式显示故障代码。电视机在 SDM 维修默认模式下，若故障代码寄存器中含有故障代码，则以 LED 指示灯闪烁的次数显示最新的故障代码数字；若使用维修专用遥控器可将故障代码缓冲区中的全部故障代码读出：依次按维修专用遥控器“DIAGNOSE”键、欲读取的故障代码缓冲区位置的“数字”键（其取值范围从最新故障代码 1 的到最早的故障代码 6）、“OK”键。指示灯闪烁显示的故障代码与屏幕上显示的故障代码的含义相同。

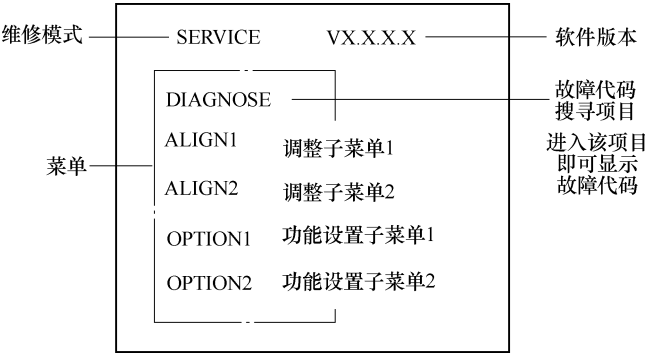
图 3-39 飞利浦 G8 机心主菜单

G8 机心具有故障自检显示的功能，通过总线系统对被控电路进行状态检测，当被控电路发生故障时，采用指示灯闪烁方式和屏幕自检显示提供故障自检信息。当电视机能正常开机时，拆开电视机的外壳，按电路板上的维修开关，电视机即可进入维修状态，屏幕上显示图 3-39 所示的主菜单，进入 ALICN1 菜单中的“DIAGNOSE”代码搜寻项目，即可显示故障代码。G8 机心指示灯闪烁次数和屏幕上显示的故障代码见表 3-30。

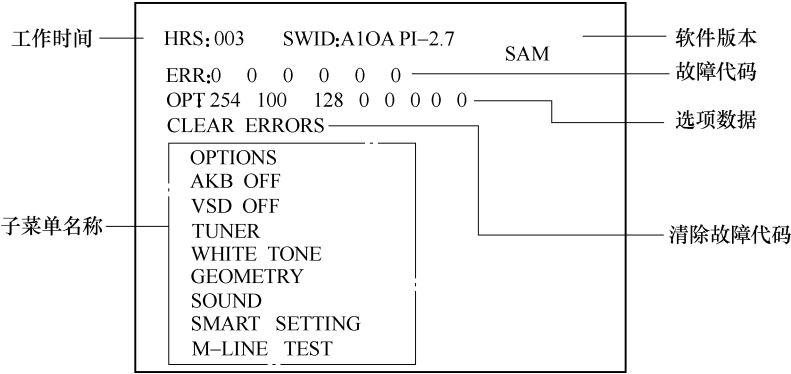
图 3-40 飞利浦 A10A 机心 SAM 模式屏幕显示

该机心故障自检显示方式有两种：一是在电视机屏幕显示基本正常的情况下用屏幕显示故障代码，需先进入 SAM 模式方能显示故障自检信息，进入 SAM 维修调整模式有三种方法。一是电视机在正常运行或在 SDM 模式下时使用 DST 遥控器，按“ALLGN（调整）”键，进入 SAM 维修调整模式；二是在 SDM 模式下，同时按下电视机上的“音量+”键和“音量-”键，即可进入 SAM 维修调整模式；三是依次按下用户遥控器上的“0”、“6”、“2”、“5”、“9”、“6”、“OSD”键，也可进入 SAM 维修调整模式。进入 SAM 维修调整模式后，屏幕上显示如图 3-40 所示的主菜单，屏幕的右上角显示“SAM”字符。进入 SAM 模式后在

主菜单上显示“ERR: 0000000”，直接用数字的方式显示故障代码，其故障代码代表的故障元件和部位见表 3-32。二是在无屏幕显示时用 LED 指示灯显示故障代码，用 LED 指示灯闪烁次数或闪烁长短代表故障代码值，当故障代码小于 10 时，LED 指示灯闪烁次数直接等于故障代码数值；故障代码值大于等于 10 时按如下方法显示：750ms 长闪代表 10 位为 1，停顿 1500ms 后，闪烁个位数值；LED 持续亮 3s，代表故障代码单元显示完成，再次重新开始显示，其故障代码的含义与屏幕显示相同。

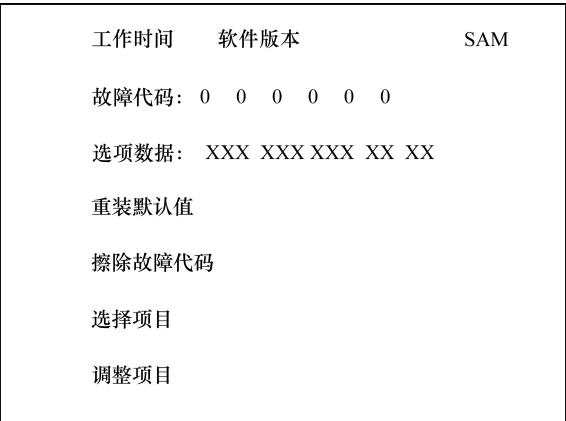
图 3-41 飞利浦 A8.0A 机心 SAM 模式屏幕显示

机屏幕显示基本正常的情况下用屏幕显示故障代码，需先进入 SAM 模式方能显示故障自检信息，进入 SAM 调整模式的方法是：一是在电视机处于 SDM 默认模式下，按遥控器上的“MENU”键，可将屏显切换到 SAM 维修调整模式的调整菜单；二是在 SDM 模式下，同时按下电视机上的“音量 +”键和“音量 -”键，即可进入 SAM 维修调整模式，屏幕上显示 SAM 字符和调整主菜单，如图 3-41 所示。在 SDM 模式下显示的字符为“ERR XX XX XX XX”为故障代码，其中最左侧的故障代码是最后检测到的故障代码；二是在无屏幕显示时用 LED 指示灯显示故障代码，用 LED 指示灯闪烁次数或闪烁长短代表故障代码值。该机心故障代码所代表的故障部位见表 3-33。

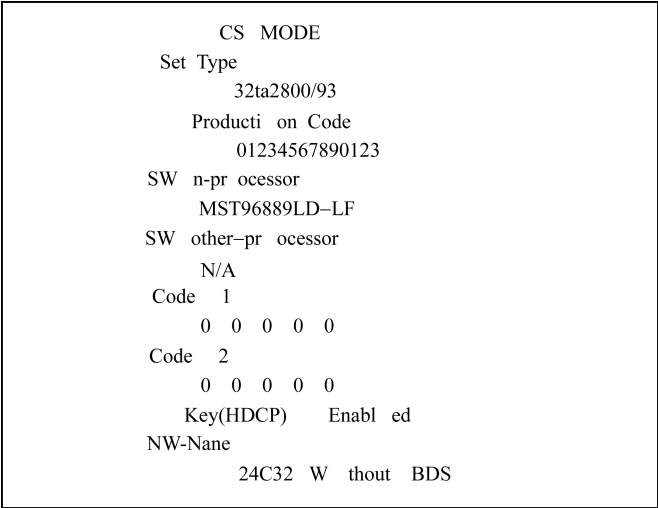
图 3-42 飞利浦 TPS1.1A LA 机心自检显示

飞利浦 TPS1.1A AL 机心具有故障自检显示功能，当某些电路发生故障时，微处理器用故障代码的方式显示故障部位，供维修人员参考。查询故障代码需先进入维修模式方能显示故障自检信息，进入维修模式的方法是：正常工作模式下，按压“MENU”，进入 OSD 菜单，按压遥控器上的数字键“0”、“6”、“2”、“5”、“9”、“6”键和“MENU”键，此时屏幕底部显示 F3 目录，选中 F3 目录，然后按右键即可进入工厂维修模式菜单。在维修模式下，同时按下“MENU”键和数字“1”、“2”、“3”、“6”、“5”、“4”键，即可在屏幕上显示如图 3-42 所示的菜单，其含义见表 3-34。如果进入故障代码菜单时，故障代码显示“0X01”，说明 DDR 帧存储器有故障；如果故障代码显示 0X02，说明 I<sup>2</sup>C 总线有故障；如果故障代码显示“0X03”，说明高频调谐器有故障；如果故障代码显示“0X04”，说明解码电路有故障。

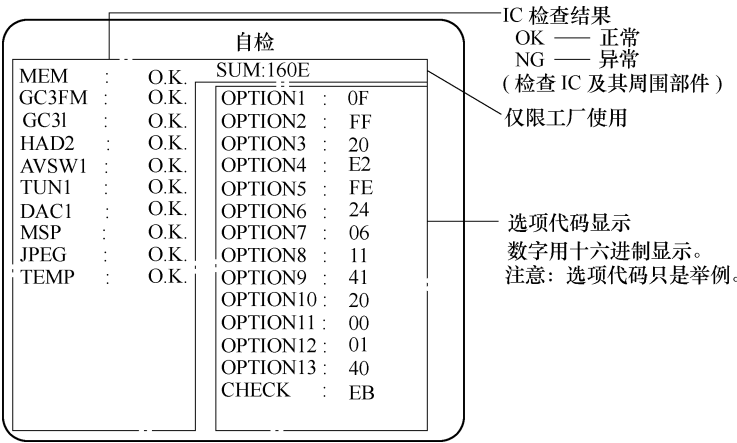
图 4-1 松下 LH33 液晶机心自检显示

模式，屏幕上显示自检结果如图 4-1 所示：屏幕右侧显示模式选项 OPTION1 ~ OPTION13 的设置数据，屏幕左侧显示被检测的集成电路名称和自检结果，集成电路功能见表 4-1，后面的“OK”表示该集成电路正常，如果显示“NG”表示该电路不正常。

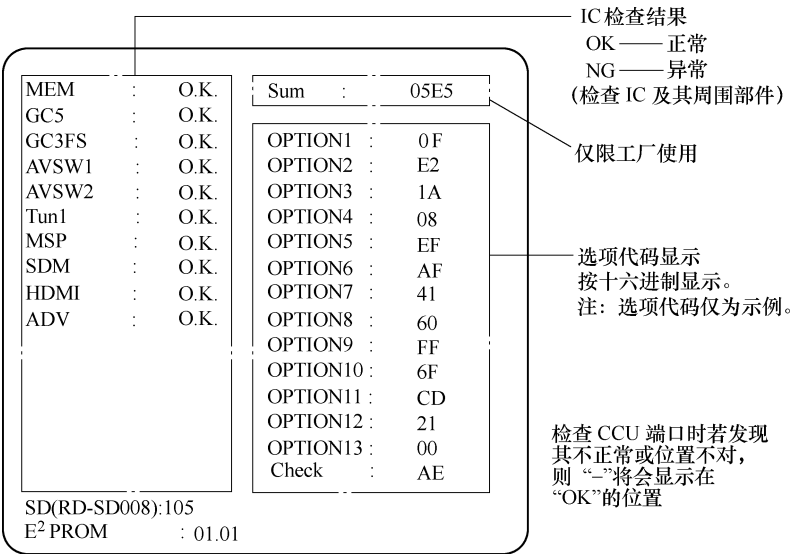
图 4-2 松下 LH50 液晶机心自检显示

松下 LH50 机心 TC-32LX600D 等液晶彩电具有故障自检显示功能，用于自动检查电视机总线和十六进制码。方法是：按电视机上的“音量 -”键，同时按遥控器上的“MENU”键，即可进入自检模式，屏幕上显示自检结果如图 4-2 所示：屏幕右侧显示模式选项 OPTION1 ~ OPTION13 的设置数据，屏幕左侧显示被检测的集成电路名称和自检结果，集成电路功能见表 4-3，后面的“OK”表示该集成电路正常，如果显示“NG”表示该电路不正常。

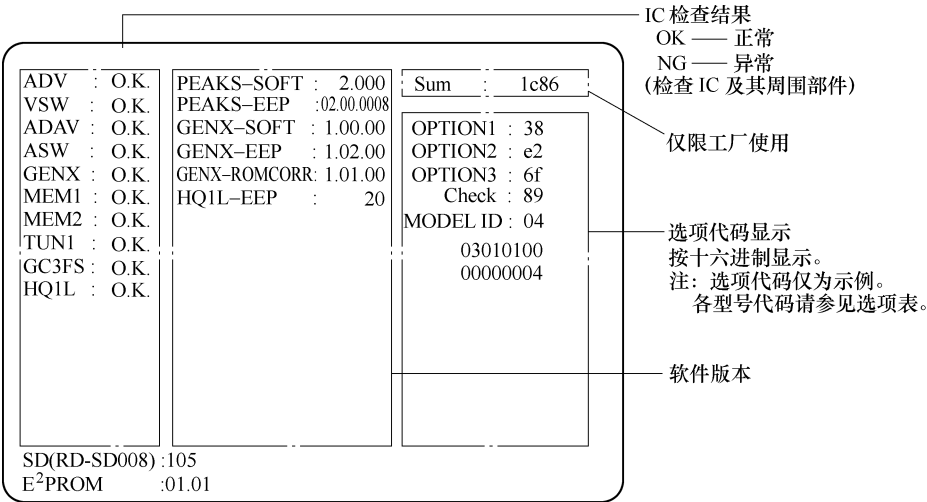
图 4-3 松下 LH64 液晶机心自检显示

松下 LH64 机心 TC-32LX700D 等液晶彩电具有故障自检显示功能，用于自动检查电视机总线和十六进制码。方法是：按电视机上的“音量 -”键，同时按遥控器上的“MENU”键，即可进入自检模式，屏幕上显示自检结果如图 4-3 所示：屏幕右侧显示模式选项 OPTION1 ~ OPTION3 的设置数据，屏幕左侧显示被检测的集成电路名称和自检结果，集成电路

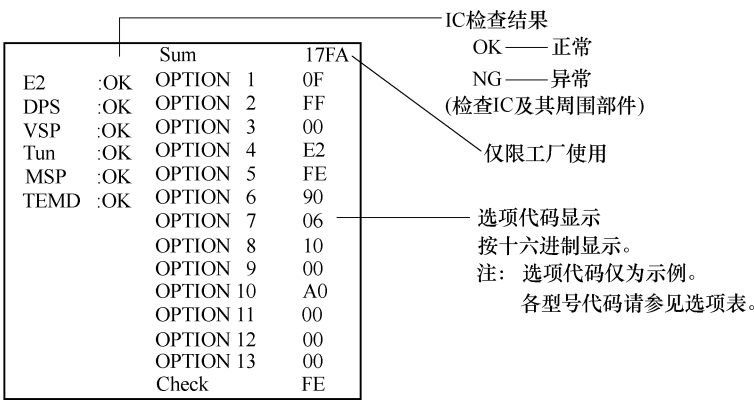
图 4-4 松下 GLP2N 机心自检显示

松下 GLP2N 机心 TC-20LA5G 等液晶彩电具有故障自检显示功能，在维修时，当类似于开机一次次失败或无音视频等现象无法确认时，自检功能可以用来确定以及缩小故障线路范围。方法是：同时按下遥控器上的定时关机键和电视机上的“音量-”键，即可进入自检模式，屏幕上显示自检结果如图 4-4 所示，屏幕右侧显示模式选项 OPTION1 ~ OPTION13 的设置数据，屏幕左侧显示被检测的集成电路名称和自检结果，集成电路功能见表 4-5，后面的“OK”表示该集成电路正常，如果显示“NG”表示该电路不正常。

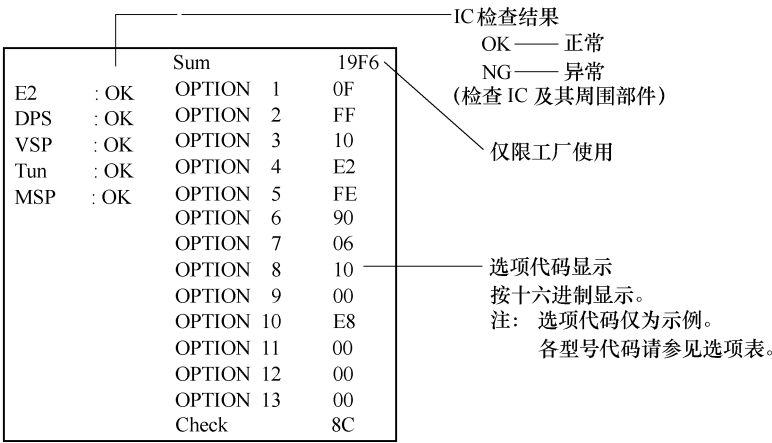
图 4-5 松下 GLP2W 液晶机心自检显示

松下 GLP2W 机心 TC-23LX50D 等液晶彩电具有故障自检显示功能，在维修时，当类似于开机一次次失败或无音视频等现象无法确认时，自检功能可以用来确定以及缩小故障线路范围。方法是：同时按下遥控器上的“MENU”键和电视机上的“音量 -”键，即可进入自

检模式，屏幕上显示自检结果如图 4-5 所示，屏幕右侧显示模式选项 OPTION1 ~ OPTION13 的设置数据，屏幕左侧显示被检测的集成电路名称和自检结果，集成电路功能见表 4-7，后面的“OK”表示该集成电路正常，如果显示“NG”表示该电路不正常。

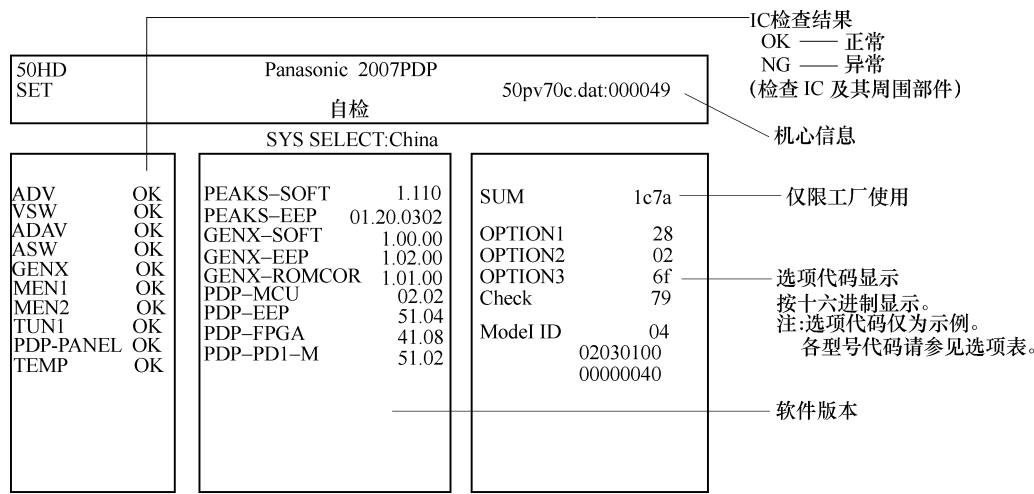
图 4-6 松下 700 和 800 系列等离子彩电自检显示

进入自检模式后，屏幕上显示的自检信息如图 4-6 所示，屏幕的左侧以代号方式显示自检信息。集成电路后部显示自检结果，显示“OK”表示正常，显示“NG”表示不正常。如果显示“NG”，请根据表 4-22 对相关部件进行检查维修。

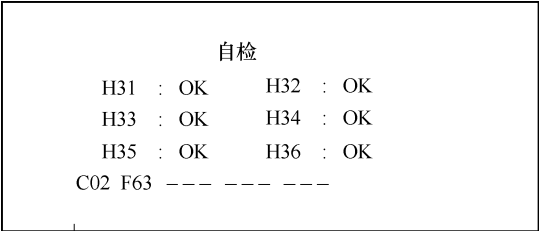
图 4-8 日立 42PMA400C 等离子彩电自检显示

日立 42PMA400C 等离子彩电具有故障自检功能，调出自检信息的方法是：按住电视机上的“SIZE”键打开副电源，持续按住 5s 后，无论是否有故障，均进入自检模式。从内存中读取故障记录，以屏幕显示（OSD）和发光二极管的闪烁表示检查内容。故障记录及自检结果如图 4-8 所示。故障记录的错误代码从最新号码开始最多显示 5 个，超过 5 个时替换掉旧号码显示。自检结果以“OK”或“NG”表示。（但是，无 VIDEO 基板时，H31、H32、H34、H35、H36 表示为“-”）如果显示“NG”，请根据表 4-24 对相关部件进行检查维修。
